## 6. 敷地～敷地近傍の断層

6.3.1 後期更新世以降の地形、地層の変位・変形

## 一切山東方断層(F-1断層)トレンチ調査の状況

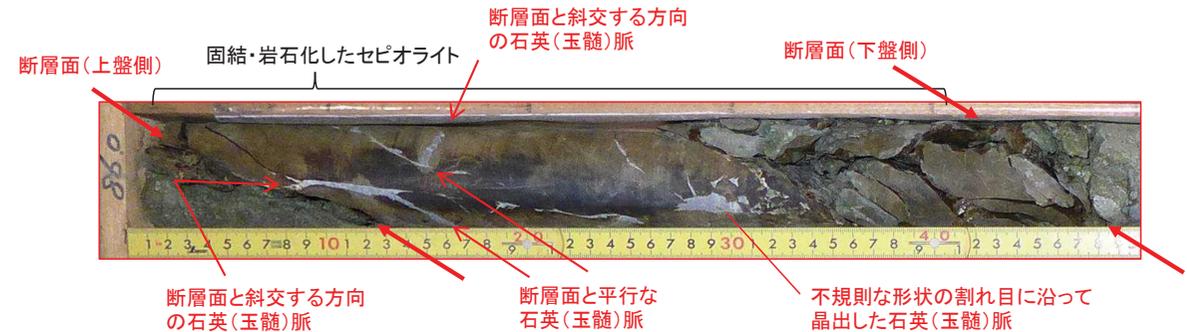
F-4断層: K-16孔深度86.0~86.5mコア写真(平成29年撮影)

- K-16孔において、F-4断層は、セピオライト化を受け固結・岩石化する破碎部よりなる。
  - セピオライト化し固結・岩石化した破碎部には、破碎部全体に渡って、様々な方向に晶出した石英(玉髓)よりなる鉱物脈が認められる。
  - ✓ セピオライト中に形成された割れ目を充填するように晶出した石英(玉髓)脈が認められる。
    - ・ 石英(玉髓)脈は、破碎部全体に渡って晶出している。
    - ・ 石英(玉髓)脈の一部は、断層面に平行な方向に晶出している。
    - ・ 不規則な形状の割れ目を充填するように晶出する石英(玉髓)脈が見られる。
  - ✓ 石英(玉髓)脈は、断層による変位・変形が認められず、形成時の形態を保持している。
- ⇒ F-4断層は、破碎部がセピオライト化した後に、石英(玉髓)脈が破碎部全体に渡って形成されたもので、これらの石英(玉髓)脈に変位・変形が認められないことから、少なくとも石英(玉髓)脈晶出以降の断層活動はないものと判断する。

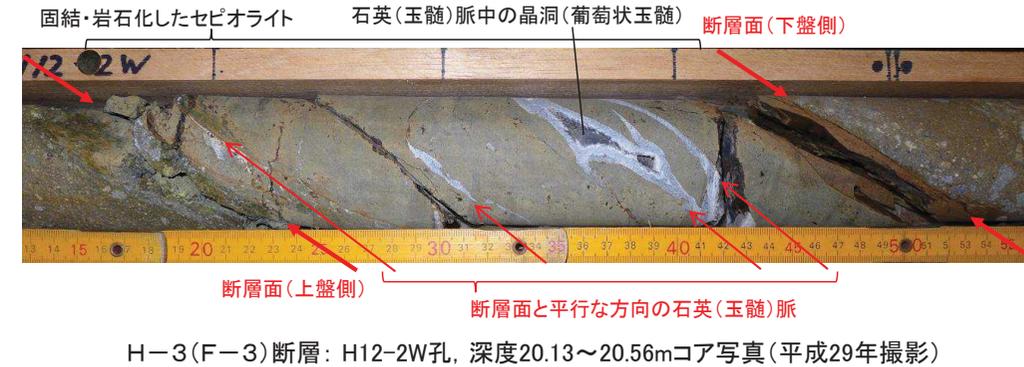
- ▶ 東京電力HD株式会社地中のH12-2W孔において、F-3断層の北側延長にあたるH-3断層は、セピオライト化を受け固結・岩石化する破碎部よりなる。
  - ▶ セピオライト化し固結・岩石化した破碎部には、主に断層面に平行な方向に晶出した石英(玉髓)よりなる鉱物脈が認められる。
  - ✓ 断層面に平行な方向の複数の石英(玉髓)脈が認められるが、これらの脈はせん断面沿いに晶出したものと考えられる。
  - ✓ 石英(玉髓)脈は、断層による変位・変形が認められず、形成時の形態を保持している。
  - ✓ 石英(玉髓)脈の一部には晶洞がみられることから、比較的高温の熱水環境下で割れ目沿いに石英(玉髓)が結晶化して晶出した脈であると考えられる。
- ⇒ F-3断層(H-3断層)は、破碎部がセピオライト化した後に石英(玉髓)脈が形成されたもので、これらの石英(玉髓)脈に変位・変形が認められないことから、少なくとも石英(玉髓)脈晶出以降の断層活動はないものと判断する。

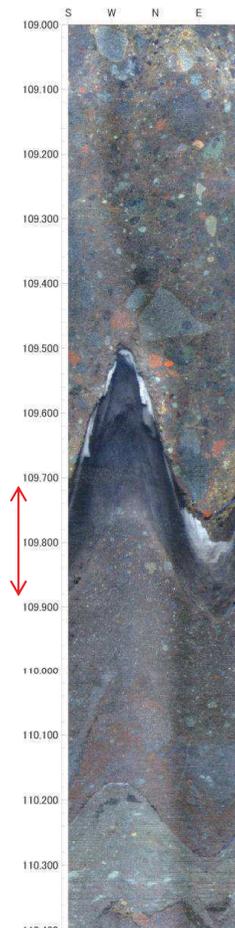
▶ ボーリングH24B-7孔および既往ボーリング調査により、F-9断層は、F-3断層を切っていることを確認している。

F-3断層破砕部は非固結  
(礫混じり鱗片状, 粘土状)

F-9断層破砕部は非固結  
(細片状, 粘土状(パリゴルスカイト化))
