平成22年度 決算説明資料

平成23年5月12日

東北電力株式会社

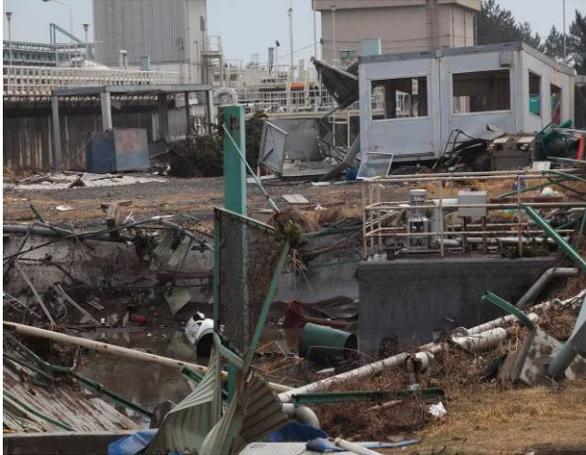
新仙台火力発電所
(宮城県 仙台市)

地震発生直後		主な初期発生事象
● 仙台(宮城県宮城郡七ヶ浜町)		
4号機(44.6万kW)	自動停止	事務本館1階およびタービン建屋1階 冠水
● 新仙台(宮城県仙台市)		
1号機(35万kW)	停止中	事務本館1階およびタービン建屋1階 冠水
2号機(60万kW)	手動停止	
● 原町(福島県南相馬市)		
1号機(100万kW)	手動停止	事務本館3階およびタービン建屋2階 冠水, 揚炭機4台, 重油タンク倒壊 ※緊急時避難準備区域に指定され作業制約有
2号機(100万kW)	停止中

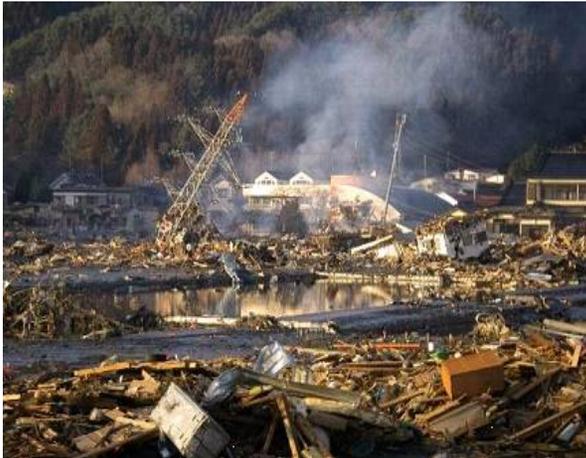
送電設備〔鉄塔〕
(岩手県 上閉伊郡 大槌町)

- ・変電設備:設備被害57カ所(うち復旧または本復旧完了43カ所)
主な被害状況:変圧器損傷70台、遮断器損傷197台、断路器損傷179台他
- ・送電設備:設備被害105線路(うち復旧または本復旧完了77線路)
- ・配電設備:支持物折損・傾斜等22,862基、電線混断線23,201条間、変圧器・開閉器損傷等7,060カ所 他

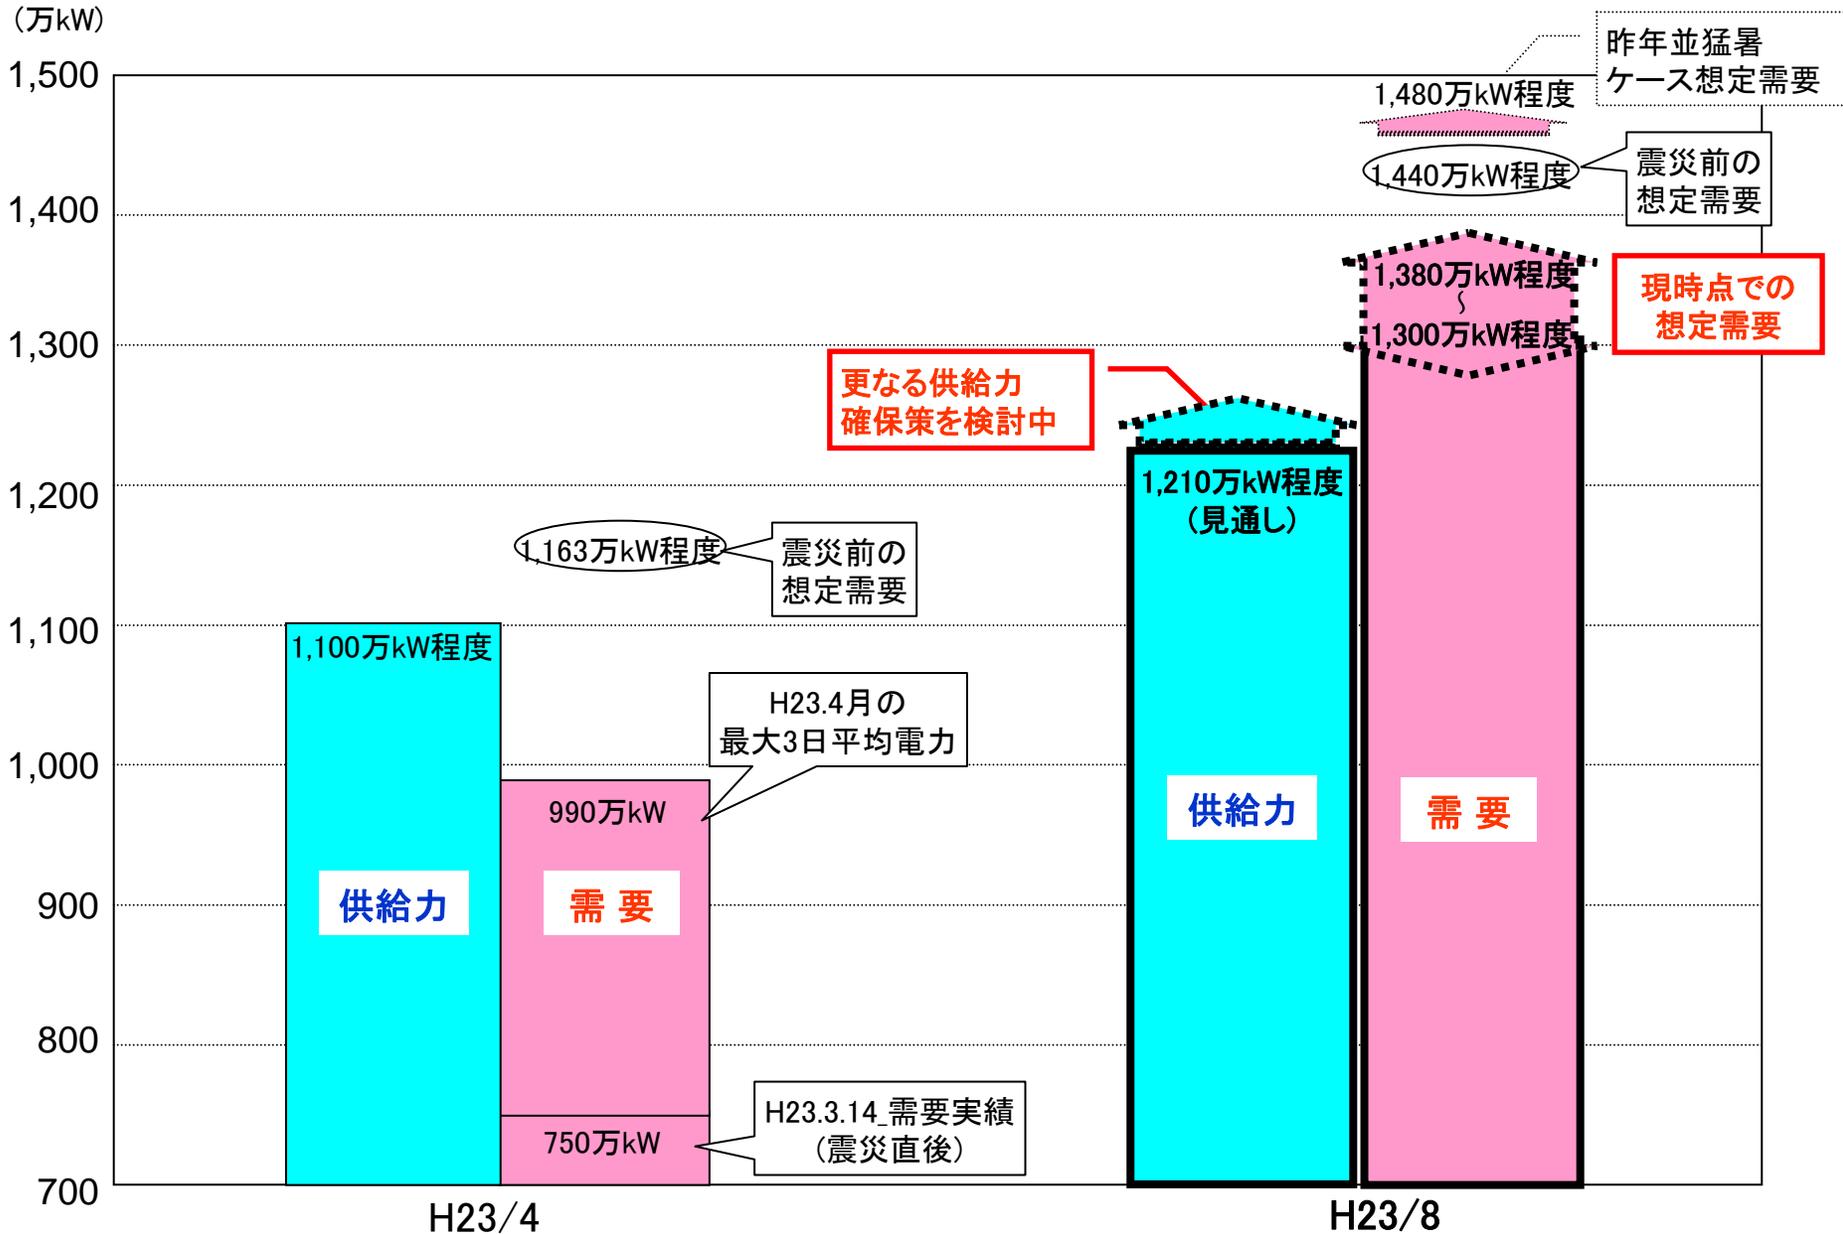
今夏の需給見通し

現時点において高い確度で確保が見込める8月の供給力は1,210万kW程度
さらなる供給力確保に向けてあらゆる方策を検討・対応中

- ・長期計画停止中の東新潟火力発電所港1号機の復活(新潟県聖籠町, 35万kW:5月末運転開始予定)
- ・北海道電力等からの融通電力の購入(数十万kW程度)
- ・企業等の自家用発電設備からの余剰電力の購入(10万kW程度)
- ・新潟火力発電所5号系列の営業運転開始(新潟県新潟市, 10.9万kW:7月運転開始予定) 1,150万kW程度
- ・震災で被災した常磐共同火力(株)勿来発電所8・9号機の運転再開
(福島県いわき市, 当社受電量30万kW×2:7月運転再開予定) 1,210万kW程度

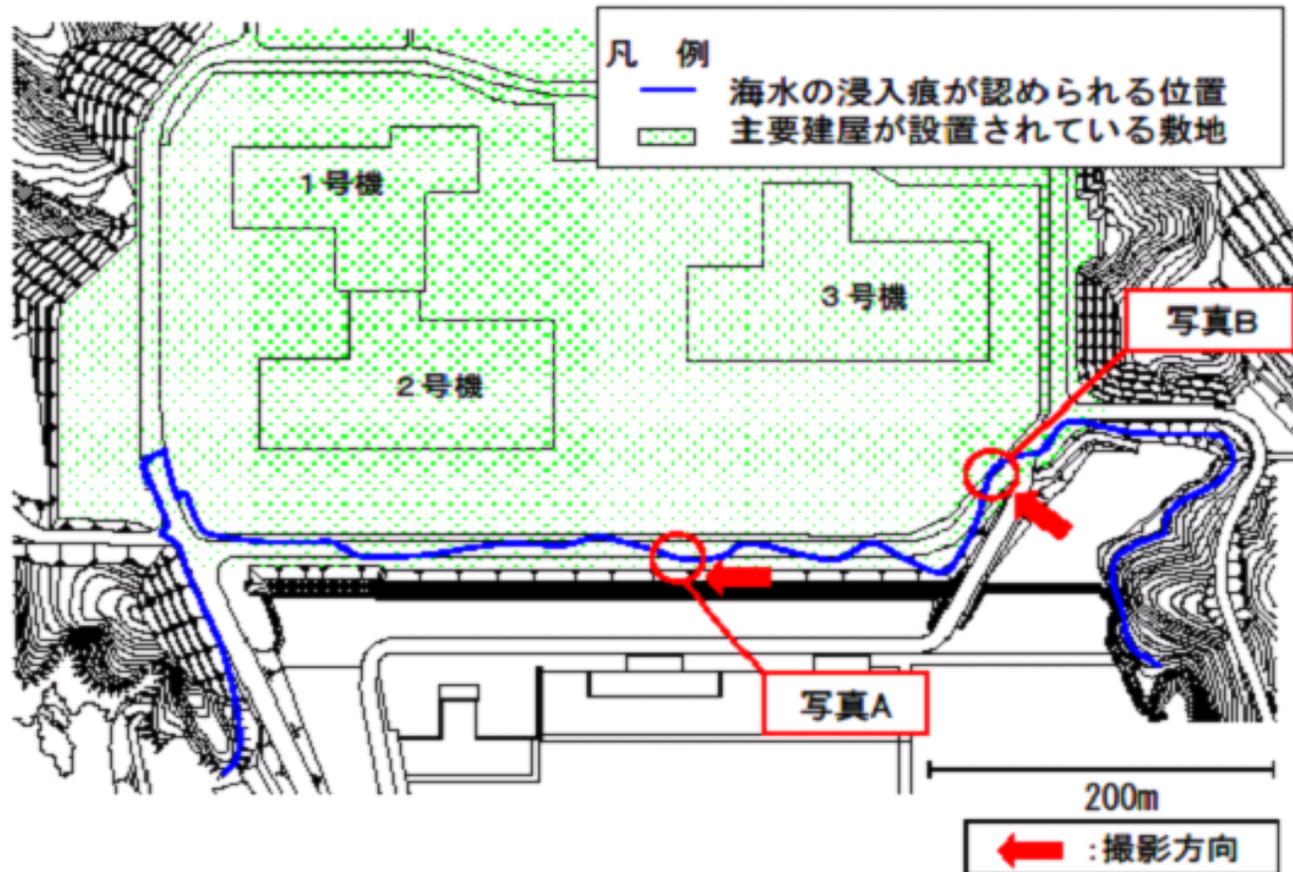
敷地海側の一部に海水の浸入痕が確認されたが、主要な建屋には到達していない。

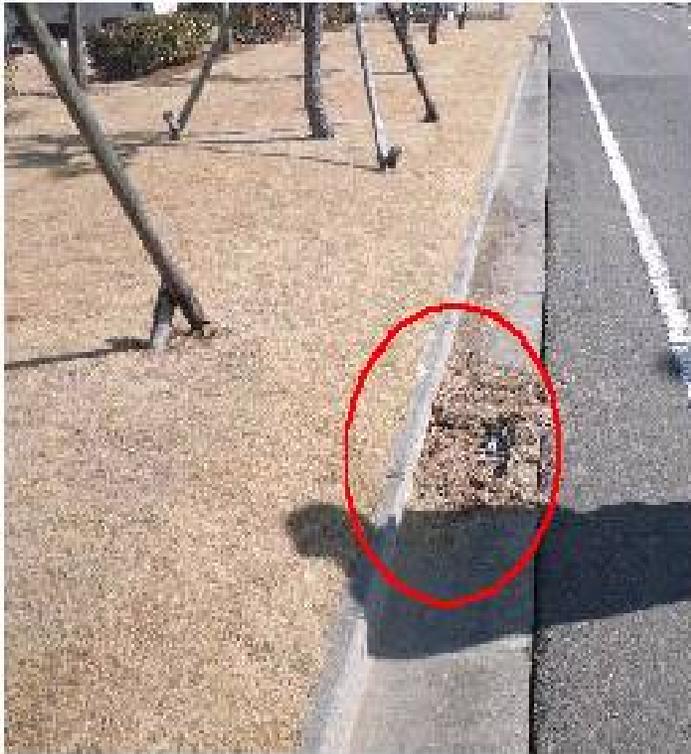
写真A 女川原子力構内道路上に残留した塵芥

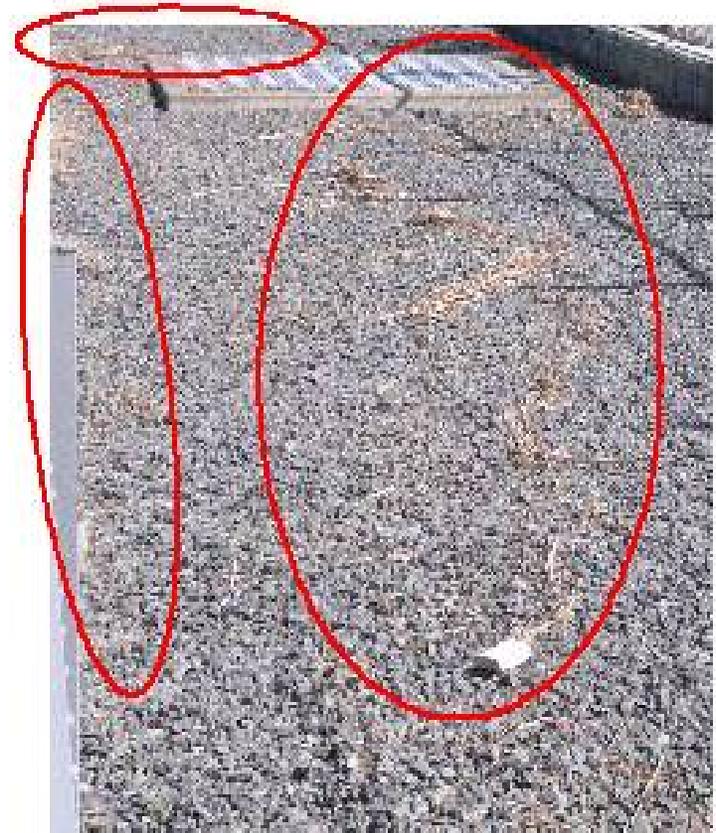
写真B 女川原子力敷砂利上に残留した塵芥

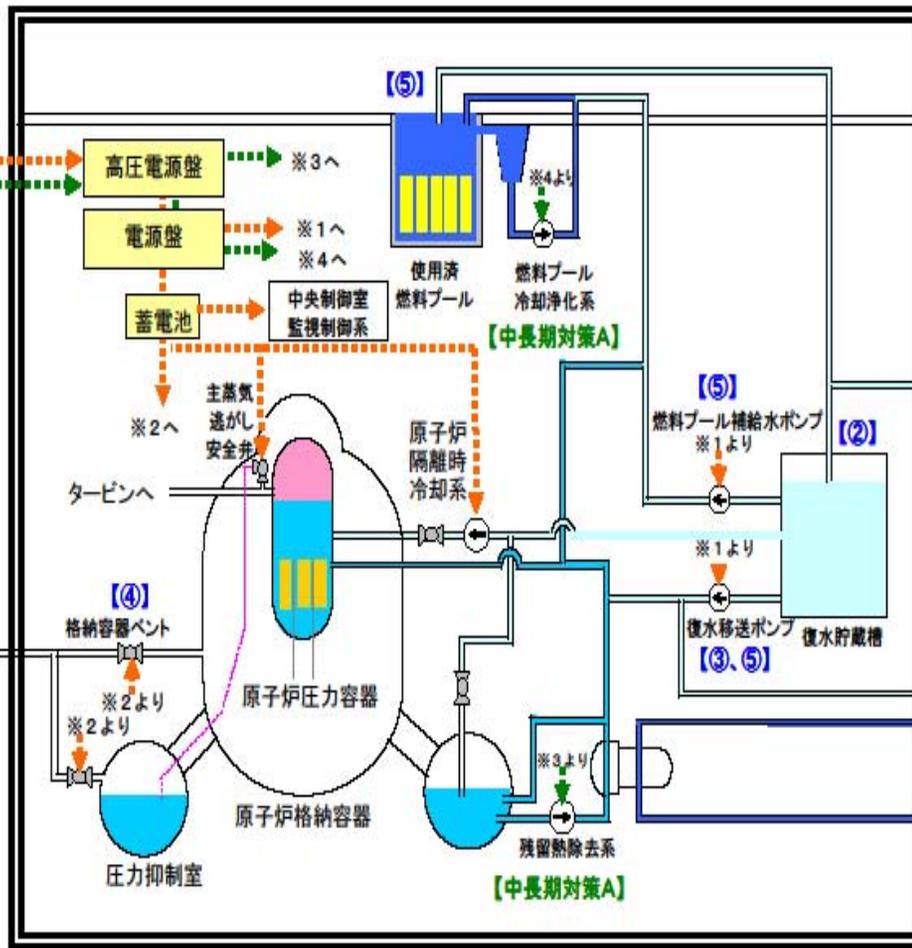
大容量電源装置の設置イメージ

- (1) 緊急時の電源確保
 - ・非常用ディーゼル発電機からの電源供給を代替が可能な大容量電源装置の配備【中長期対策A】
 - ・既設の非常用ディーゼル発電機と同等の性能を有する常設の非常用発電機の配備【中長期対策A】
(原子炉および使用済燃料プールの冷却をするための大容量ポンプ等の運転が可能)
- (2) 緊急時の最終的な除熱機能の確保
 - ・海水ポンプ用モータの洗浄・乾燥のための資機材の配備【中長期対策D】
 - ・海水ポンプの代替ポンプの配備【中長期対策E】
 - ・海水ポンプ用モータの予備品の確保【中長期対策B】
- (3) 各原子力発電所における構造等を踏まえた当面必要となる対策の実施
 - ・建屋の扉水密性向上【中長期対策C】
 - ・防潮堤・防潮壁の設置【中長期対策F】
