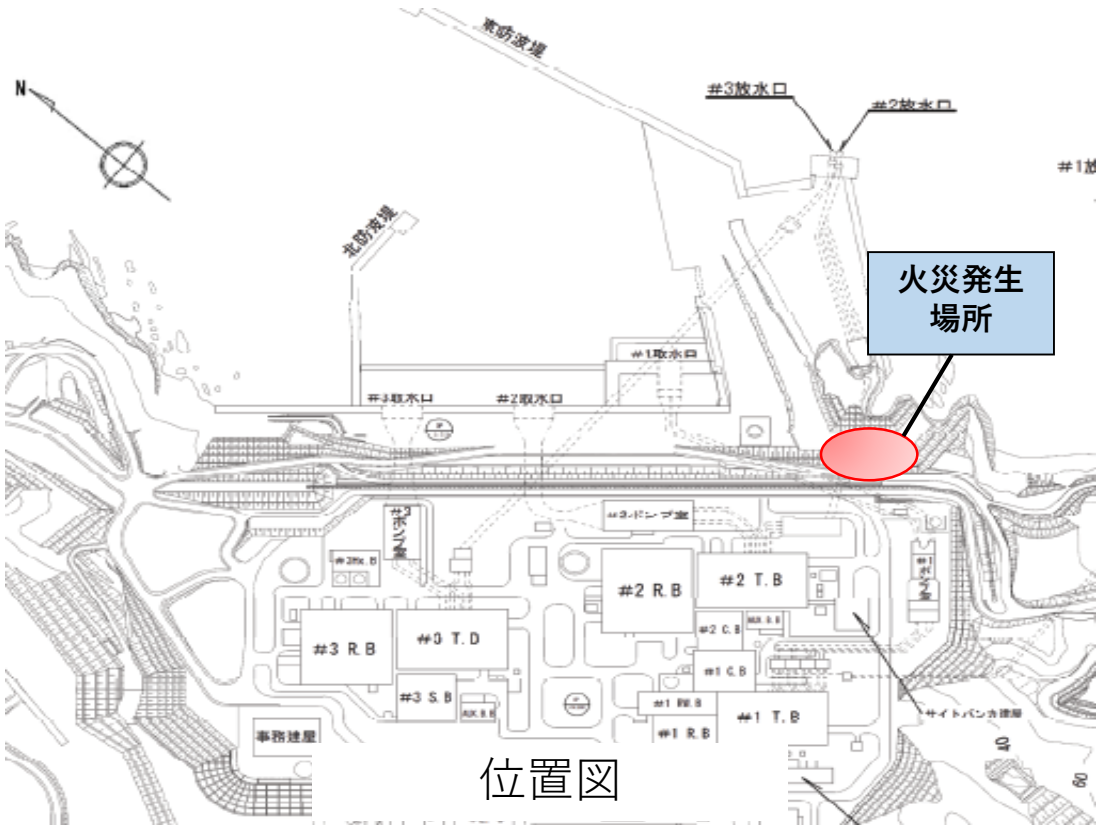
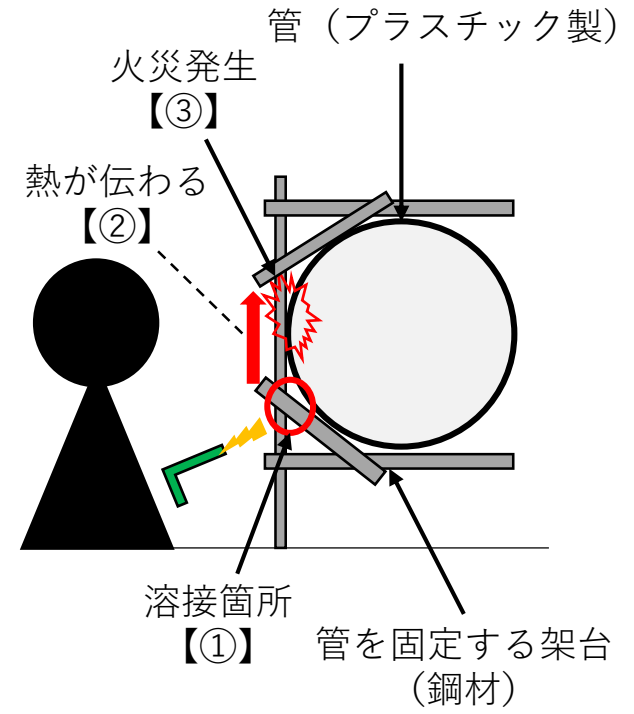
イメージ図

【推定要因】
 管を固定する架台の溶接作業 (①) において、溶接の熱が伝わり (②)、管が溶けて発煙 (③) したものと推定。
