平成 27 年 1 月 7 日  
東北電力株式会社

## 東通原子力発電所 1 号機 非常用ディーゼル発電機（B）の復旧について

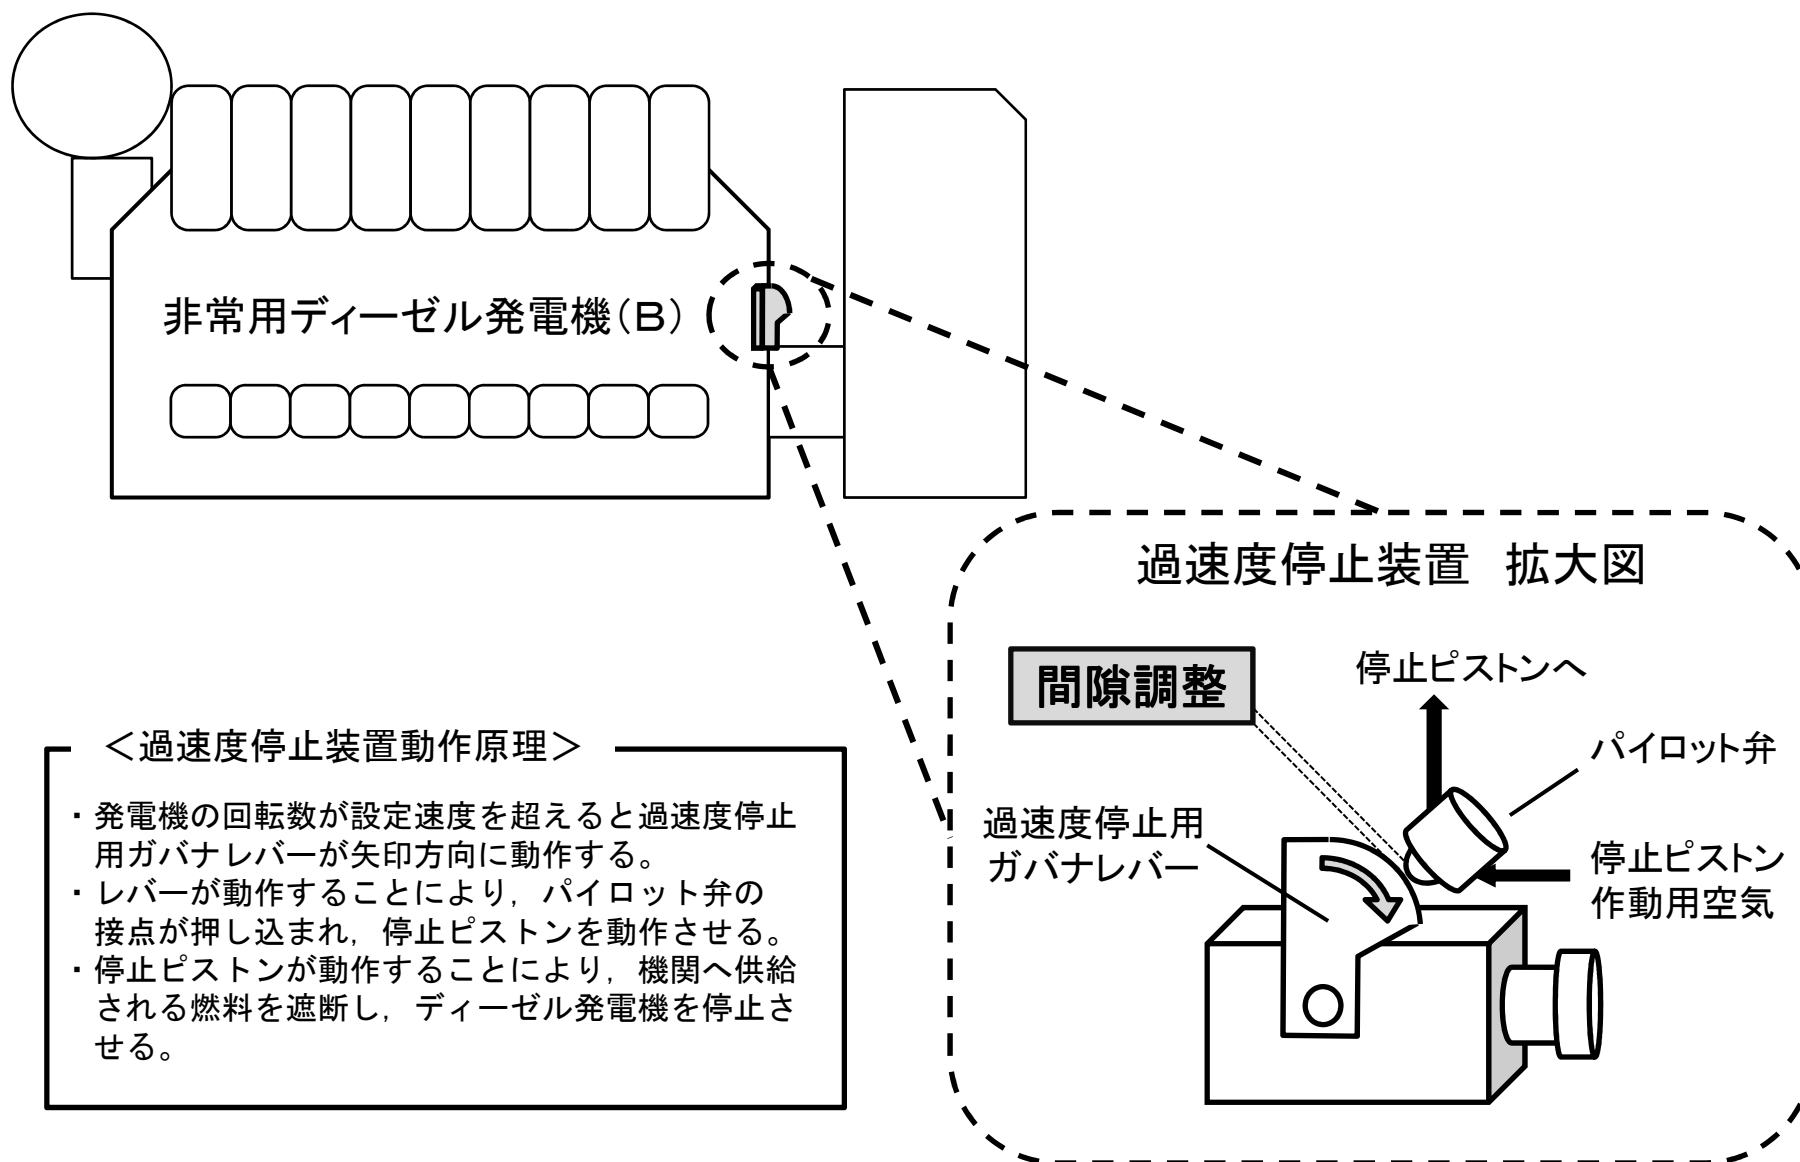
（別紙）非常用ディーゼル発電機 過速度停止装置概略図

点検調査のため、当該ディーゼル発電機を起動させたところ、燃料の供給を遮断する過速度停止装置<sup>※3</sup>がわずかに動作したことにより、発電機の回転数低下が生じていることを確認しました。

このため、過速度停止装置を点検した結果、当該装置を動作させるガバナレバーとパイロット弁が接触し、必要な間隙がない状態であることを確認しました。

## 非常用ディーゼル発電機 過速度停止装置概略図

その後、過速度停止装置が適切に動作するように、ガバナレバーとパイロット弁の間隙の調整を行ったところ、異常なく運転することを確認したことから、当該ディーゼル発電機は、平成 27 年 1 月 6 日 21 時 19 分に待機状態<sup>※4</sup>となり、復旧しました。
