## 《女川原子力発電所2号機の安全対策の”いま”を紹介します》

女川原子力発電所では、昨年12月、原子力規制委員会から2号機における新規制基準への適合性に係る工事計画の認可をいただきました。これにより、安全対策工事の詳細設計が決まりましたので、現在取り組んでいる工事の内容をご紹介します。

### 国内最大級の竜巻を想定した対策

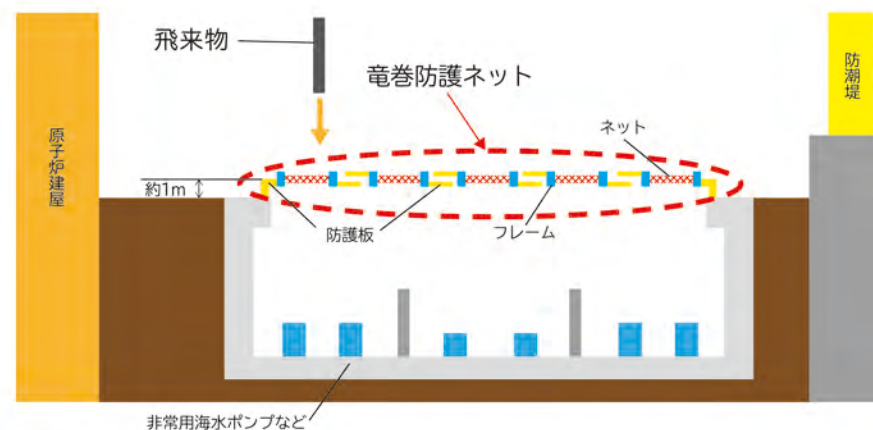
#### 断面イメージ図

- 竜巻により、鋼製の資機材などが飛来物となっても、非常用海水ポンプに衝突しないよう、上部を覆うように設置します。
- 主に「鋼製のネット(3枚重ね)・防護板・フレーム」で構成しており、ネットに衝突しても、そのエネルギーを吸収して貫通を防ぎます。また、防護板またはフレームに衝突した場合でも、飛来物が非常用海水ポンプへ達しない設計とします。
- 重量が約500tあるため、支持部材の一つにゴム支承※2を採用し、地震による揺れの影響を低減させます。

※2 橋梁などで多く採用されている支持部材。地震時にゴムが変形することで、地震による揺れを低減させる効果がある。

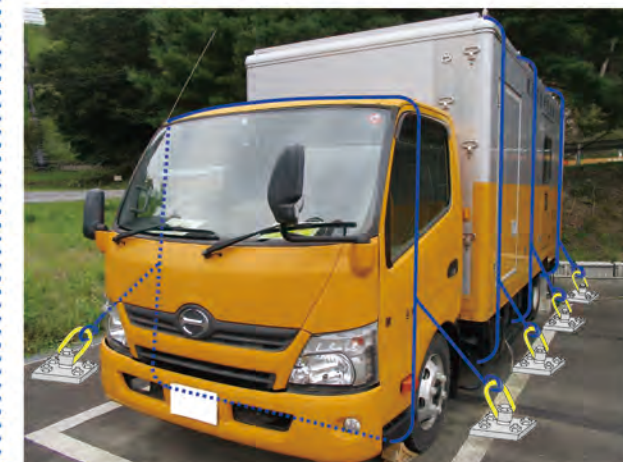
#### 固縛イメージ図

- 発電所の重要施設周辺を竜巻による飛来物から守るための管理エリアに設定。原則として、その中には車両やコンテナなどを配置しない運用とします。
- 管理エリア内に車両や資機材を配置する場合には、飛来物とならないよう、地面に固縛するなどの対策を実施します。
