女川原子力発電所 1号機 仮設放水口モニタトレンドグラフ
(2023年3月28日)

女川原子力発電所 1号機 仮設放水口モニタトレンドグラフ
(2023年3月29日)

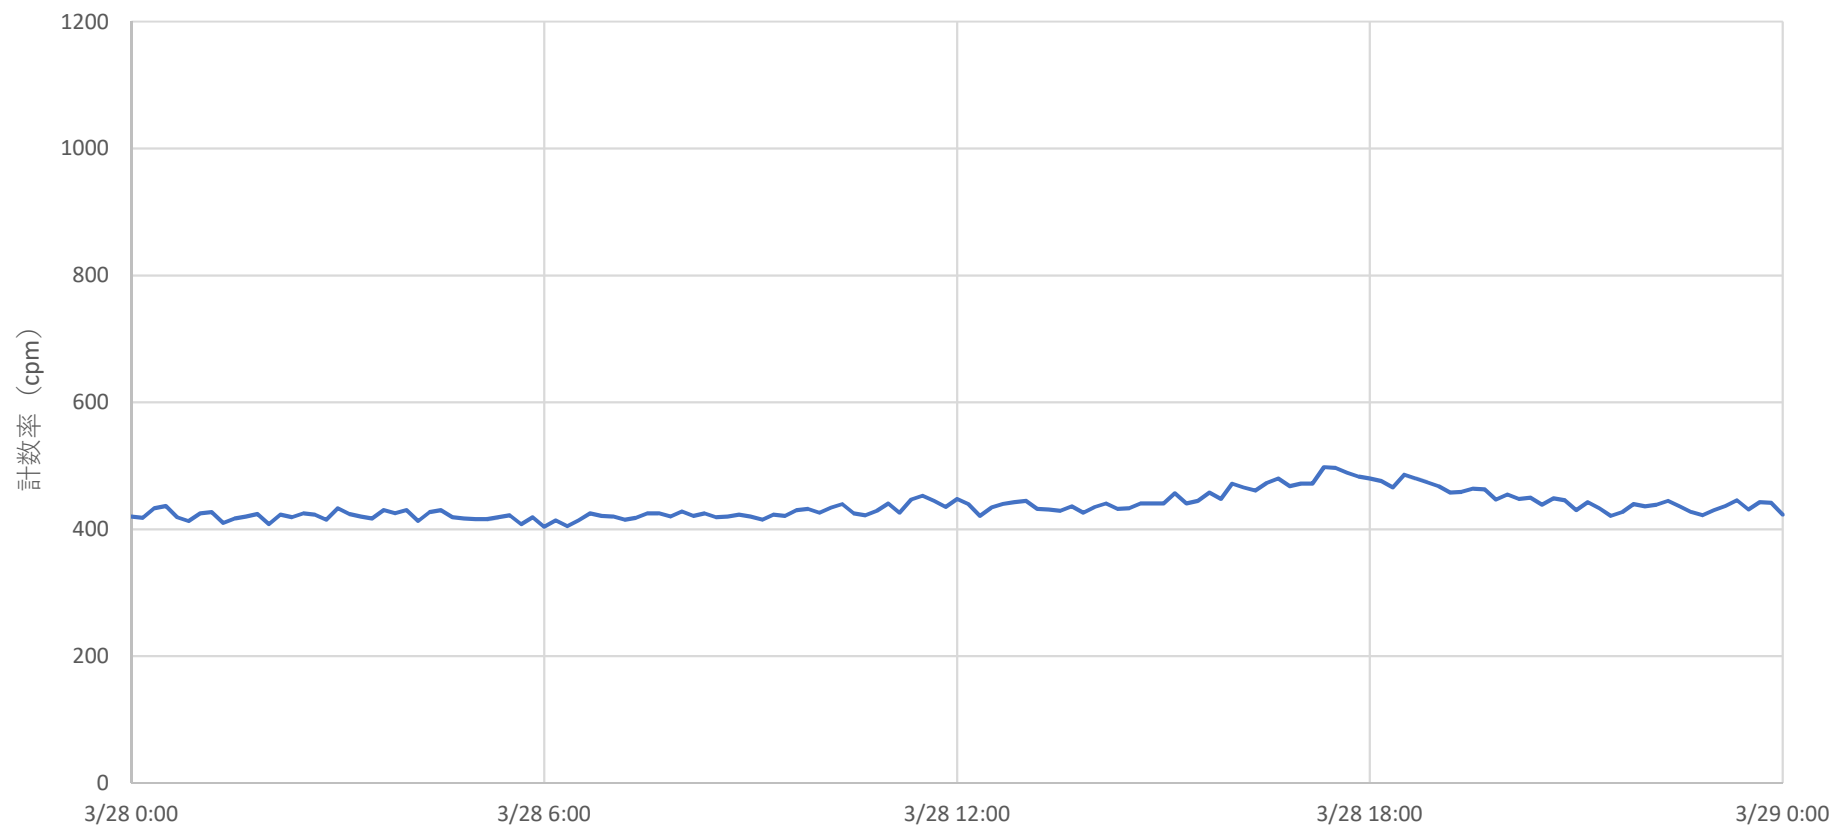
(注) 本設(2022年7月7日以前)の1号機放水口モニタと計数率が異なるのは、検出器等の違いによるものです。

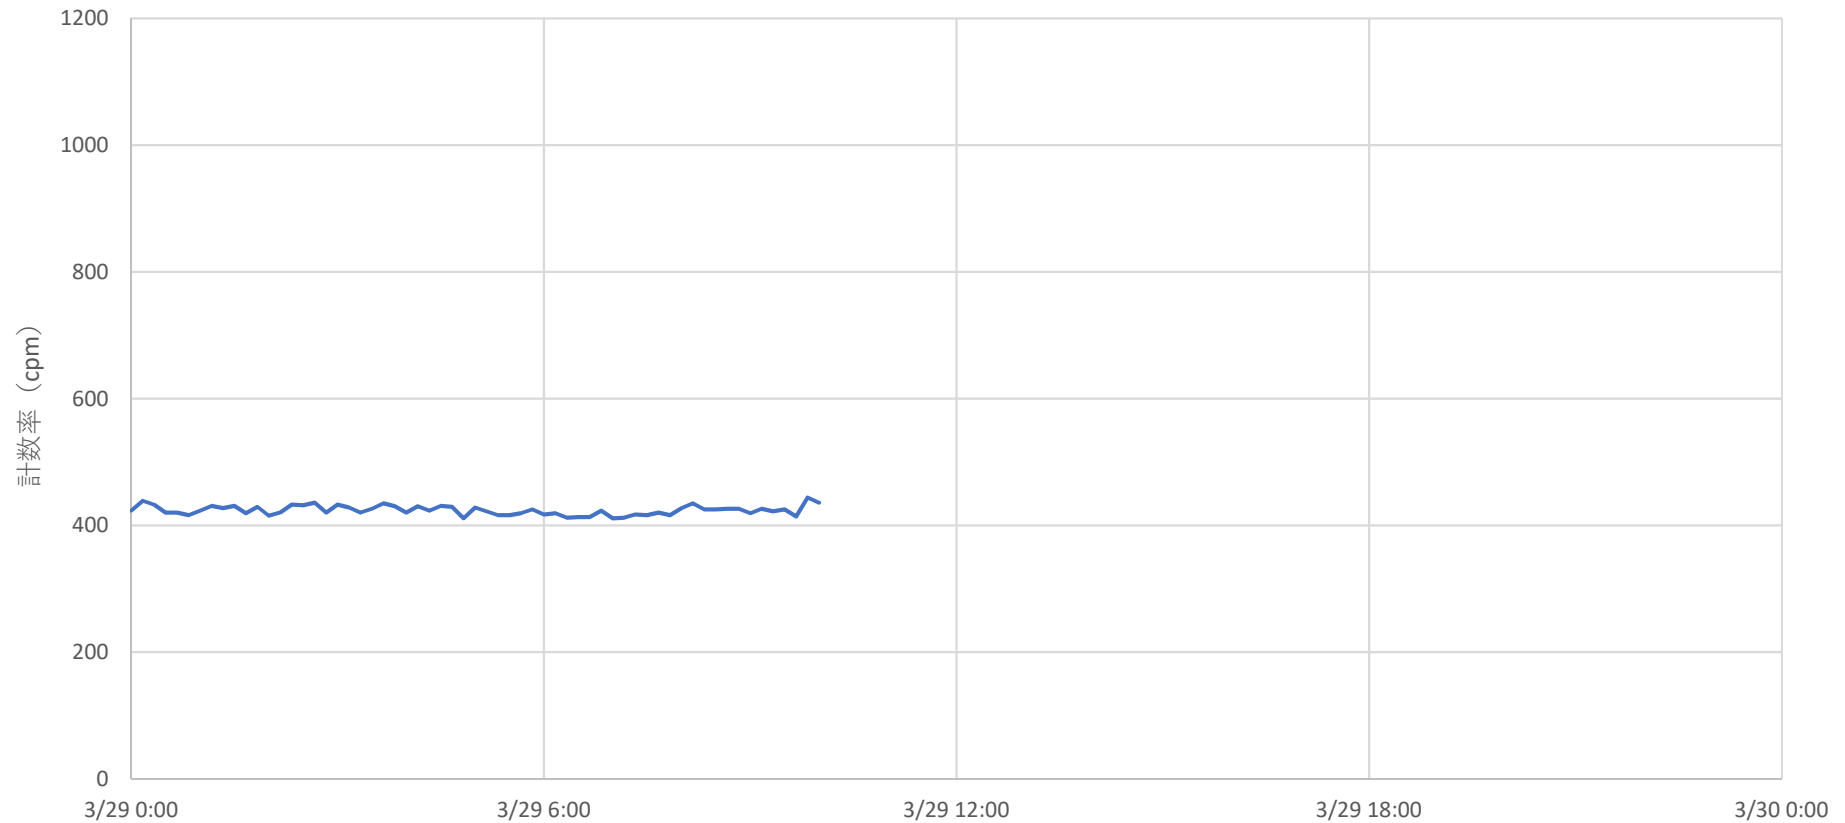
(注) 3月29日10:00以降、本設の1号機放水口モニタの復旧に伴い、仮設放水口モニタでの測定を終了いたしました。
以降のトレンドグラフについては「女川原子力発電所<リアルタイムデータ>放水口モニタ」をご覧ください。
本設(2022年7月7日以前)の1号機放水口モニタと計数率が異なるのは、検出器等の違いによるものです。
