## 女川原子力発電所 1号機の状況（2023年11月分）

## 定期事業者検査・主要機器点検情報

No. 1 (改)

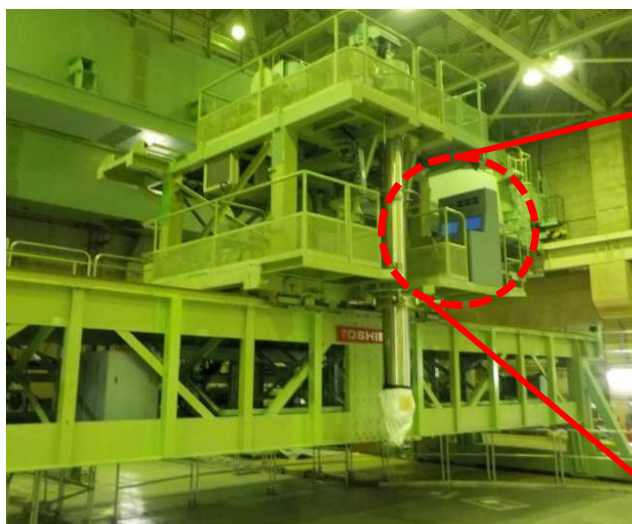
1号機 燃料交換機全景

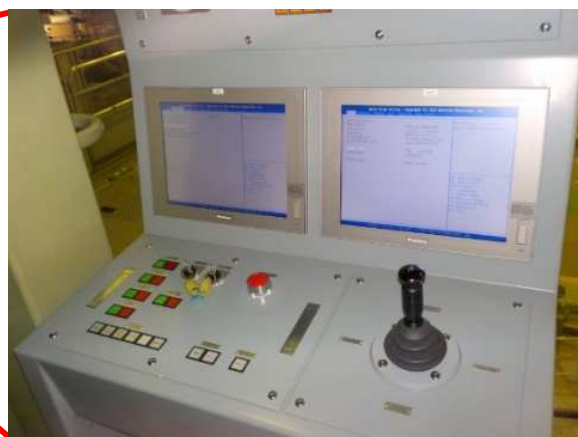
号機	1号機	定期事業者検査	－	
件名	女川1号機 燃料交換機の機上操作卓パネルコンピュータ動作不良について (対応結果)			
月日	2023年6月29日(木)	発生	発見	確認
場所	原子炉建屋	設備	燃料交換機	設備区分 安全上重要な設備
設備概要	原子炉建屋最上階に設置され、原子炉内への燃料の装荷や取り出し時に、燃料を所定の位置に移動させる設備です。			
所見	<ul style="list-style-type: none"> <li>・女川1号機の燃料交換機の動作確認のため、2023年6月29日に、機上操作卓パネルコンピュータによる運転操作を実施しようとしたところ、同コンピュータが正常に動作せず、燃料交換機の運転操作ができない状態であることを確認いたしました。</li> <li>・なお、代替のコンピュータを用いて、燃料交換機が動作可能であることを確認しております。</li> <li>・事象発生当日、当該燃料交換機による燃料取扱作業は実施していませんでした。</li> <li>・本事象による廃止措置作業への影響はありません。 また、環境への放射能の影響はありません。</li> </ul> <p style="text-align: right;">(2023年7月12日お知らせ済み)</p> <ul style="list-style-type: none"> <li>・同コンピュータの動作不良の原因は、メーカーによる事象解析の結果、ハードディスクの故障であることが判明したため、メーカーの工場部品を点検・修繕した後、同コンピュータの作動確認および燃料交換機の試運転による性能確認を実施し、運転状態に問題がないことを確認いたしました(2023年11月10日復旧)。</li> </ul>

機上操作卓パネルコンピュータ
