**女川原子力発電所における
2011年4月7日宮城県沖の地震時に取得された
地震観測記録の分析結果について**

**平成23年4月25日
東北電力株式会社**

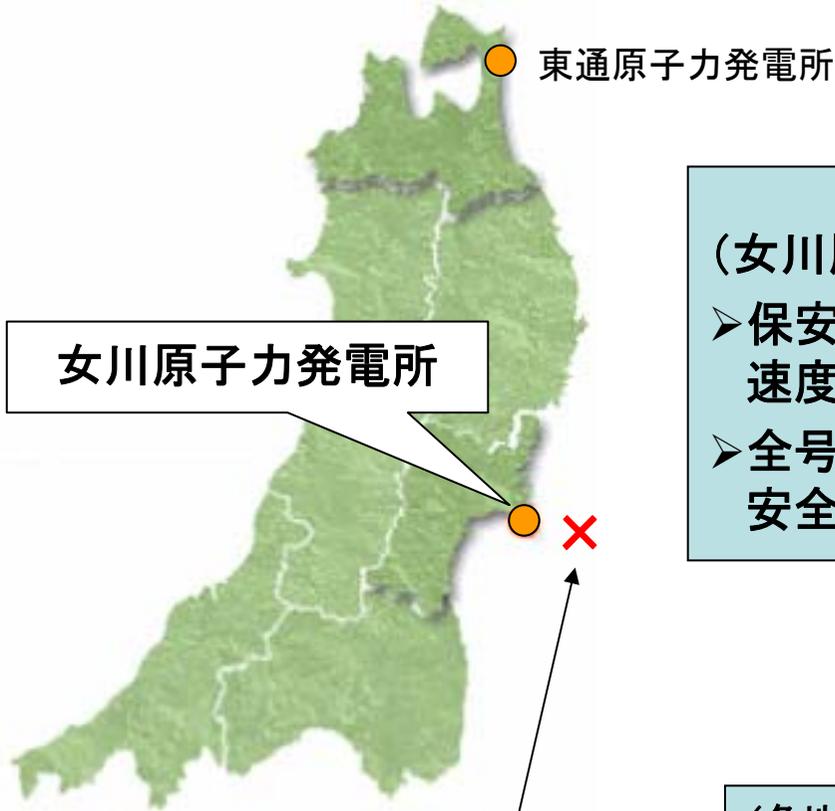
1. 2011年4月7日宮城県沖の地震の概要

(震源)

- 震源深さ: 66km
- 震央距離: 43km, 震源距離: 78km
- 規模: マグニチュード 7.1

(女川原子力発電所の状況)

- 保安確認用地震計で476.3ガルの最大加速度(鉛直方向)を観測
- 全号機停止中の原子炉は、冷温停止状態を安全に維持

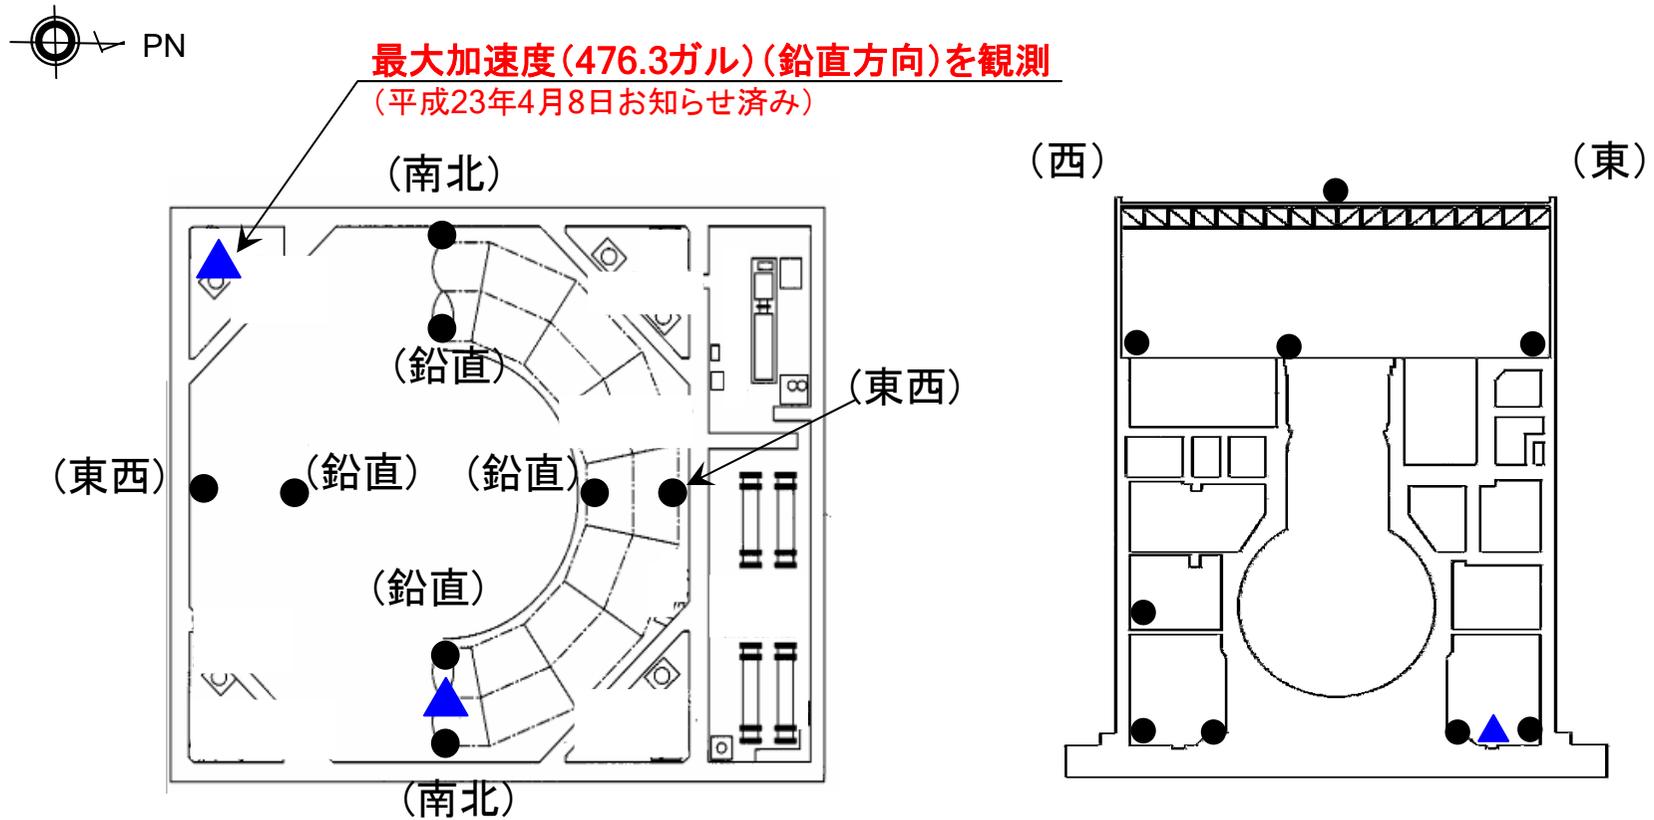
2. 地震計の設置位置(女川1号機原子炉建屋)

女川1号機原子炉建屋
基礎版上(地下2階)の地震計位置図

女川1号機原子炉建屋
地震計断面位置図(東西断面)

▲: 保安確認用地震計 ●: 建屋観測用地震計

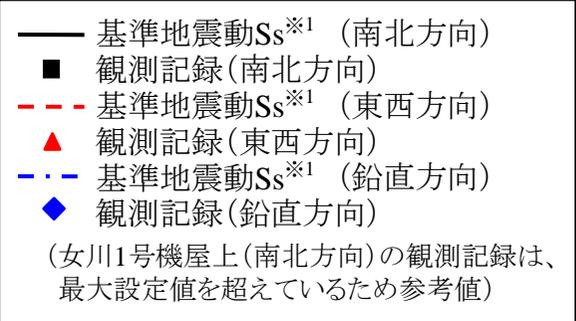
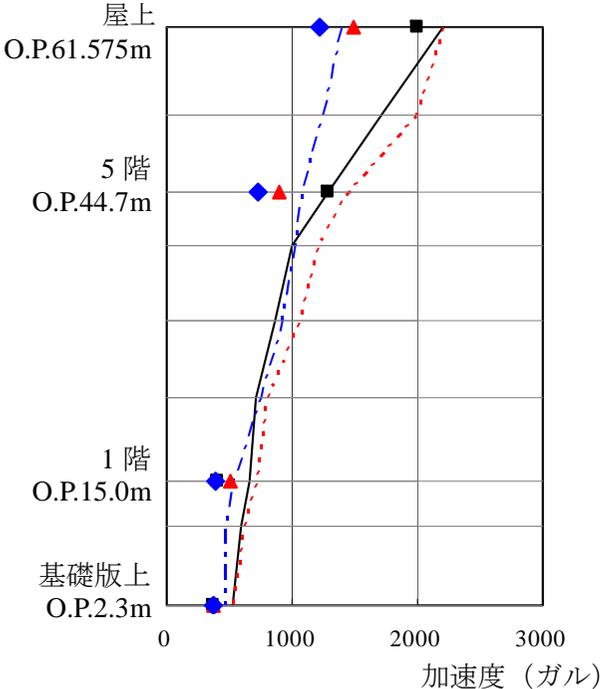
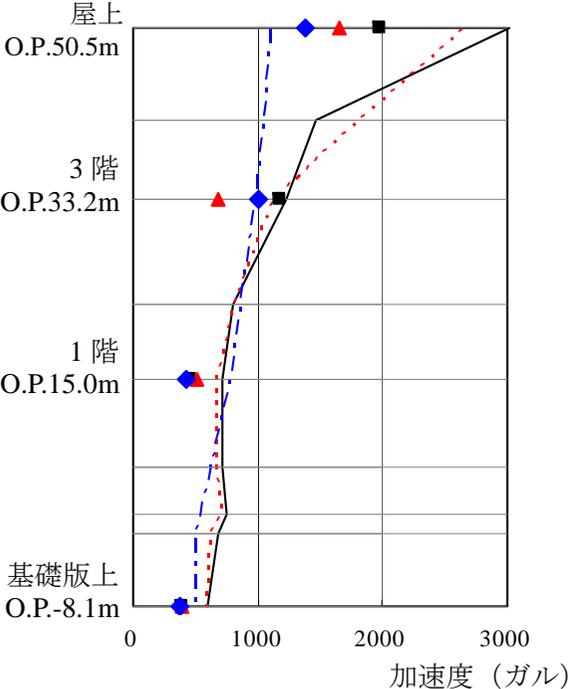
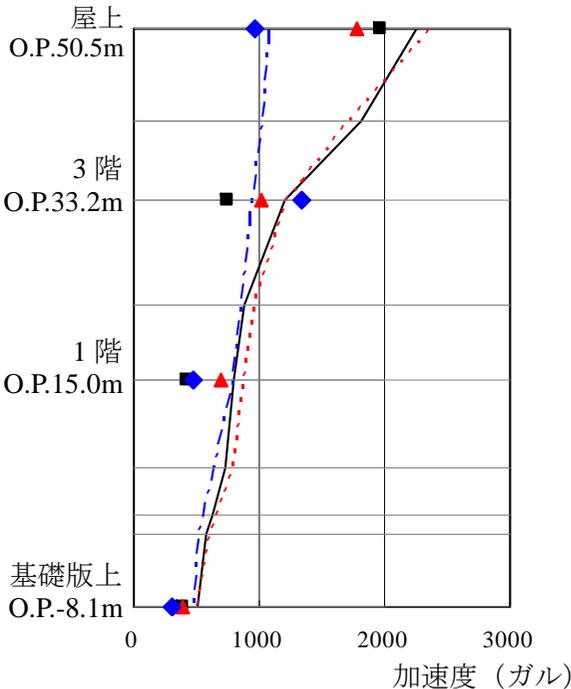
5. 最大加速度値の分布図

※1 女川原子力発電所における基準地震動 S_s -D
 (最大加速度: 水平; 580ガル、鉛直; 387ガル)
 に対する最大応答加速度値

女川1号機

女川2号機

女川3号機

建屋観測用地震計で得られた観測記録の最大加速度値は、基準地震動 S_s による最大応答加速度値を鉛直方向で一部上回る階があるものの、概ね下回っている。

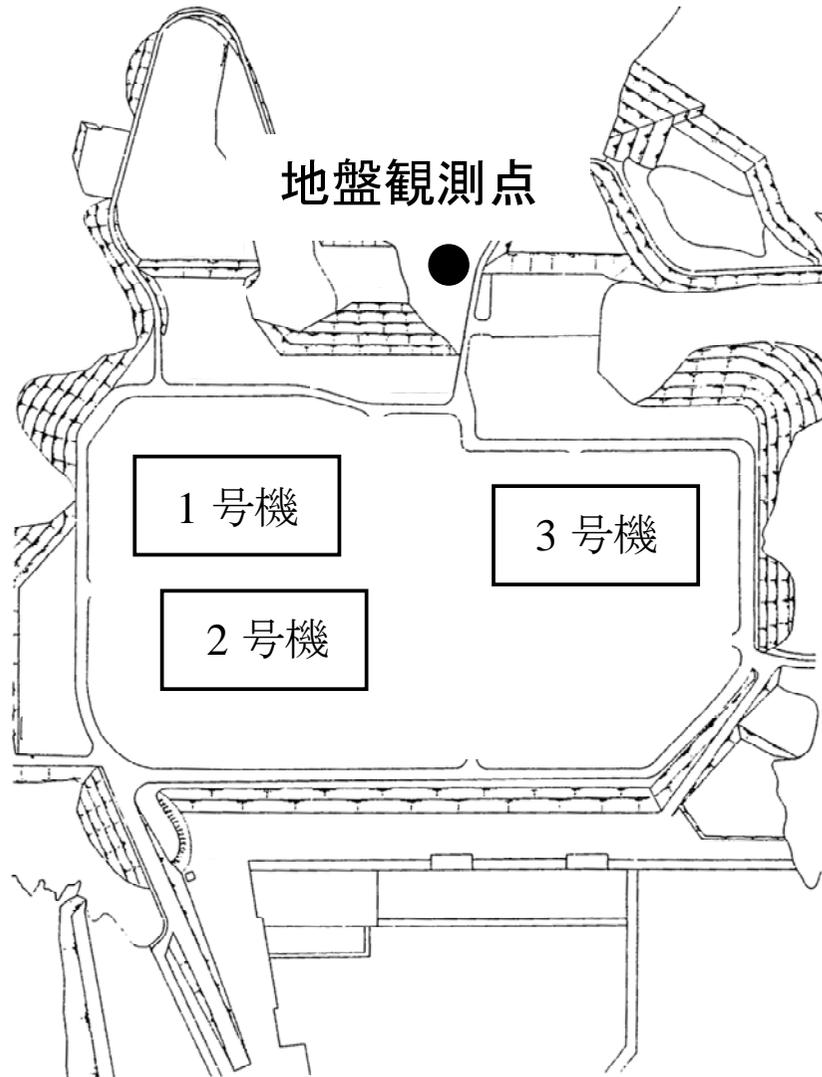
敷地地盤の地震計設置位置図

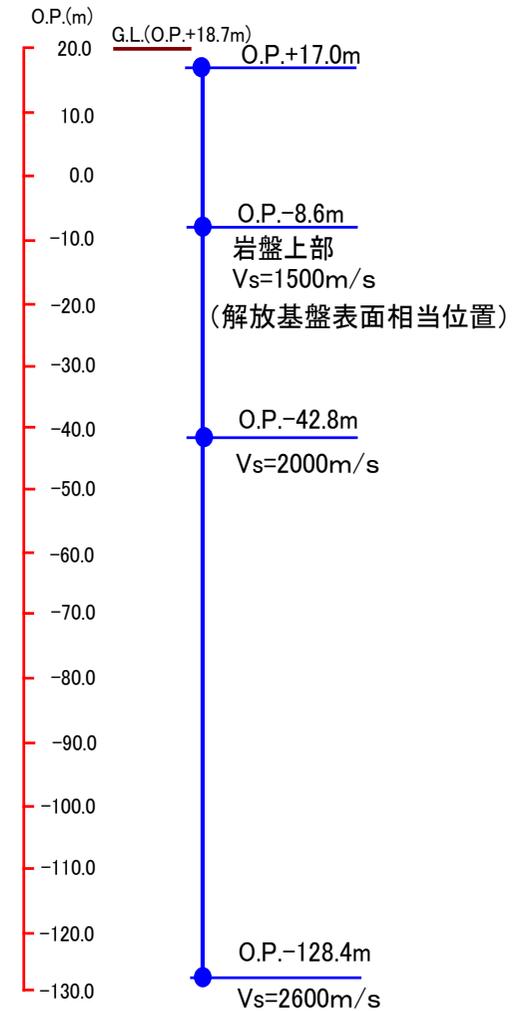
深さ方向の地震計位置

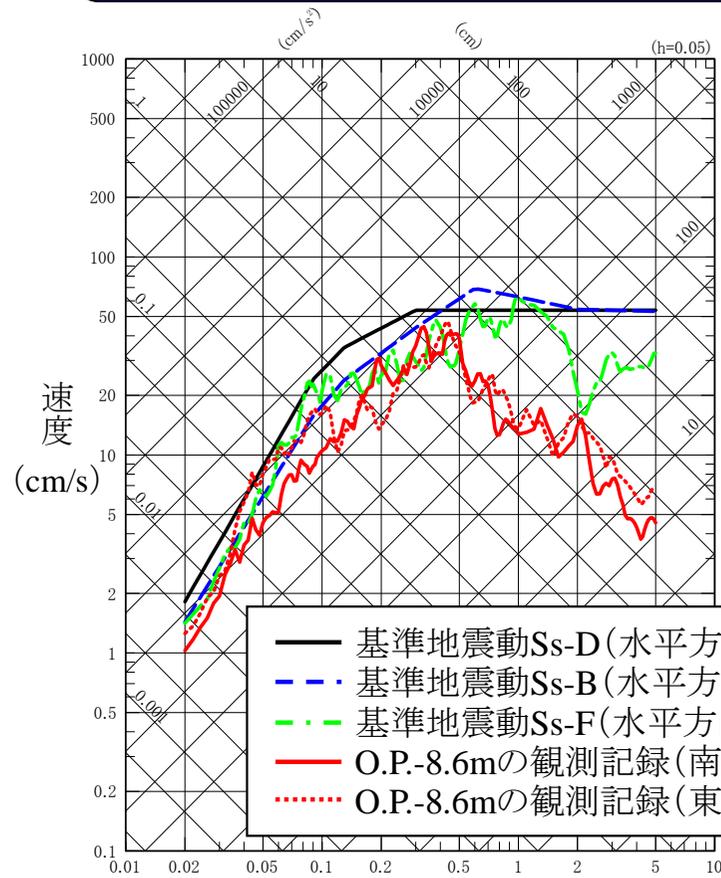
水平方向

- 基準地震動Ss-D(水平方向)
- - 基準地震動Ss-B(水平方向)
- · - 基準地震動Ss-F(水平方向)
- O.P.-8.6mの観測記録(南北方向)
- O.P.-8.6mの観測記録(東西方向)

観測記録の応答スペクトル(岩盤中:解放基盤相当)

解放基盤相当位置(O.P.-8.6m)の観測記録は、一部の周期帯(東西方向、周期0.05秒付近)において基準地震動Ssを上回っている。

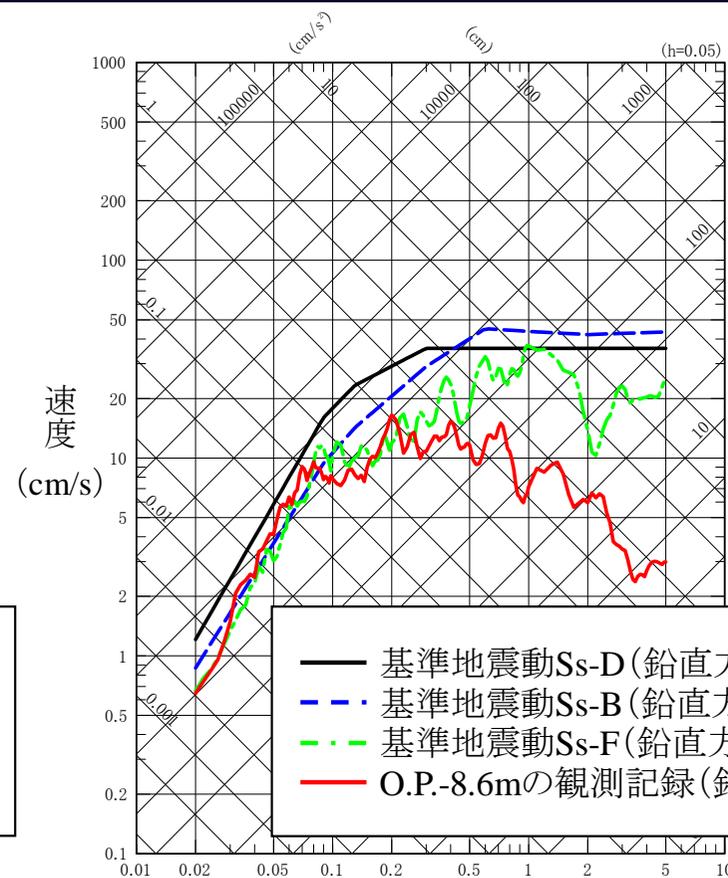
鉛直方向

- 基準地震動Ss-D(鉛直方向)
- - 基準地震動Ss-B(鉛直方向)
- · - 基準地震動Ss-F(鉛直方向)
- O.P.-8.6mの観測記録(鉛直方向)

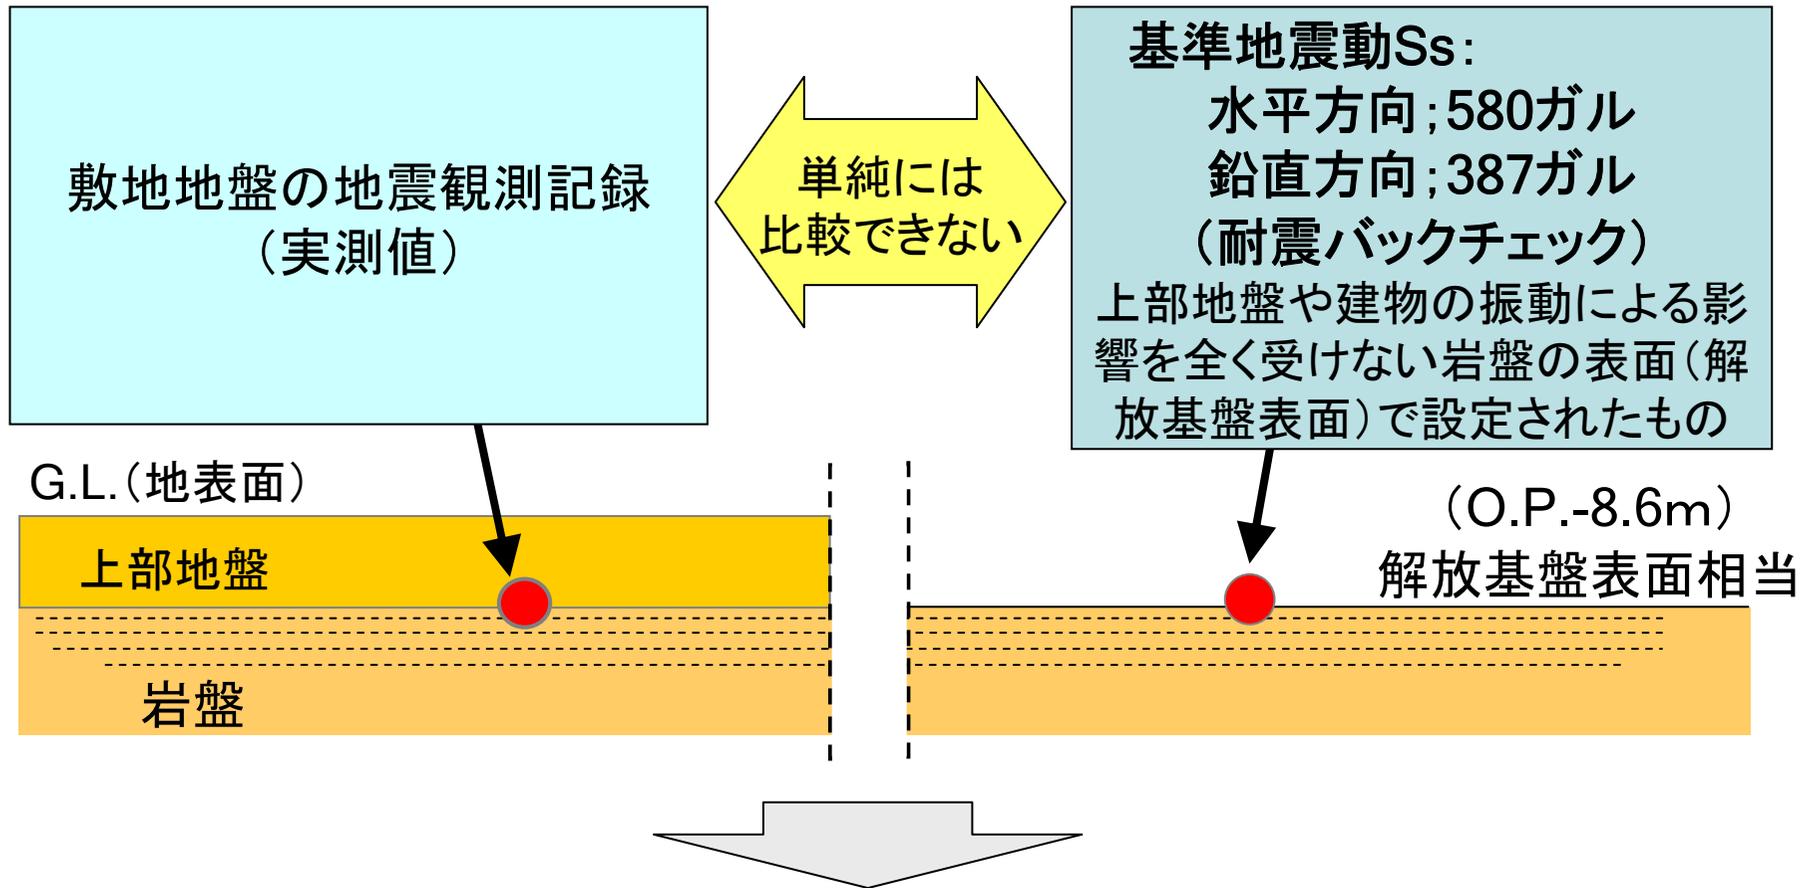
8. 敷地地盤の地震観測記録と基準地震動Ssとの関係

今後、敷地地盤の地震観測記録を基準地震動Ssと同じ条件とするため、地震計の上部地盤の影響を取り除くはぎとり解析を実施する

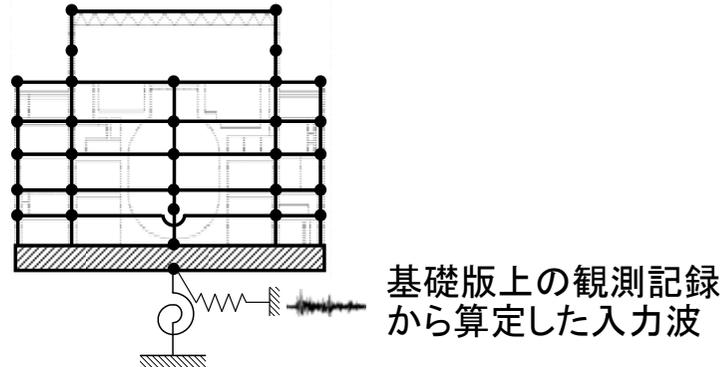
基礎版上の観測記録を用いた地震応答解析の概要

原子炉建屋耐震壁の変形の評価結果

解析結果	評価基準値※	基準地震動Ss
女川1号機	南北方向	0.37×10^{-3}	2.0×10^{-3}	0.65×10^{-3}
	東西方向	0.20×10^{-3}		0.56×10^{-3}
女川2号機	南北方向	0.54×10^{-3}		1.15×10^{-3}
	東西方向	0.25×10^{-3}		0.55×10^{-3}
女川3号機	南北方向	0.43×10^{-3}		0.99×10^{-3}
	東西方向	0.18×10^{-3}		0.41×10^{-3}

解析結果は、評価基準値を下回っている。

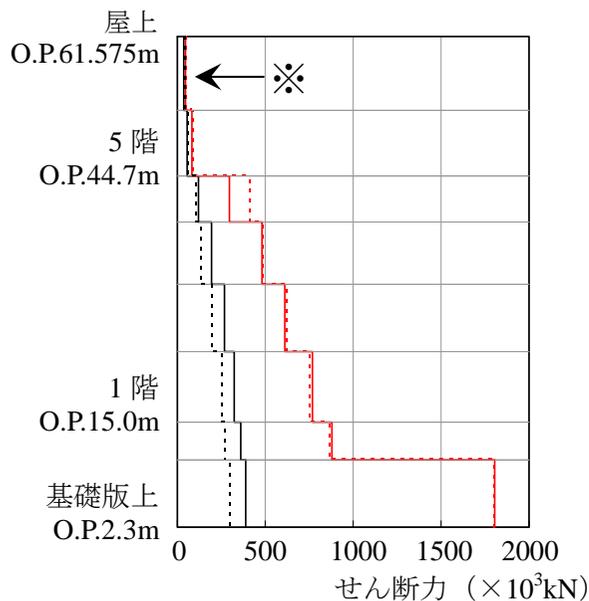
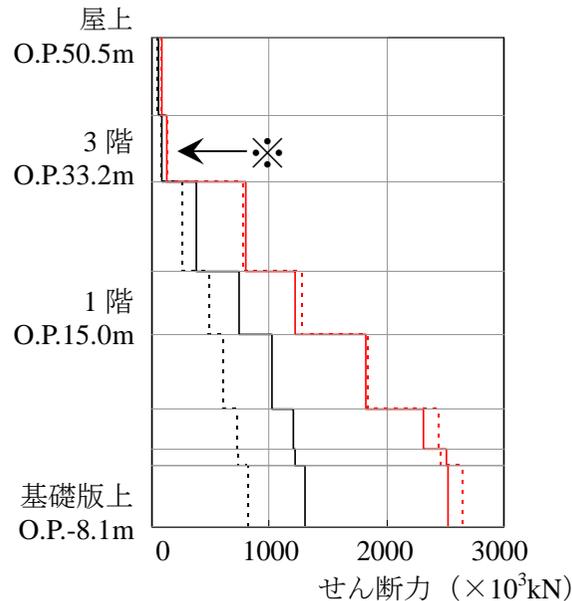
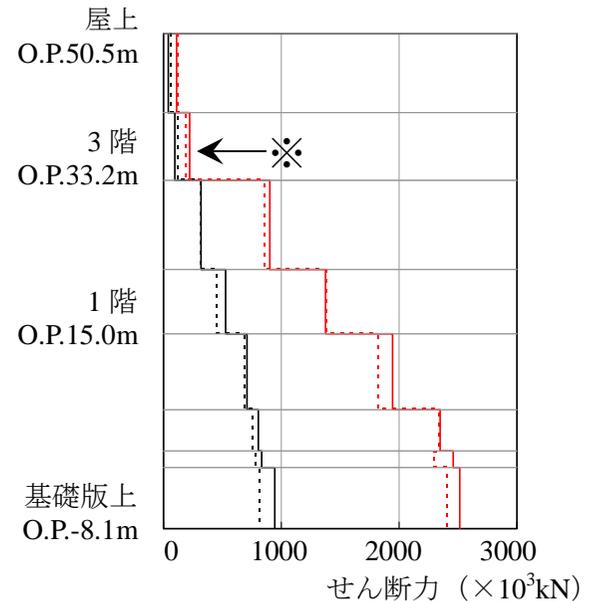
10. 原子炉建屋各階毎の耐震壁に作用したせん断力の評価結果

- 解析結果(南北方向)
- 鉄筋の弾性範囲で負担できる各階毎のせん断力(南北方向)
- - - 解析結果(東西方向)
- - - 鉄筋の弾性範囲で負担できる各階毎のせん断力(東西方向)

※ 比率(解析結果/弾性限耐力)
の最大値
女川1号機:0.83(南北方向)
女川2号機:0.73(南北方向)
女川3号機:0.59(東西方向)

女川1号機

女川2号機

女川3号機

解析結果は、鉄筋の弾性範囲で負担できる各階毎のせん断力を下回っている
