**東北地方太平洋沖地震に伴う  
女川原子力発電所における地震観測記録の  
分析および津波の調査結果について**

**平成23年4月7日  
東北電力株式会社**

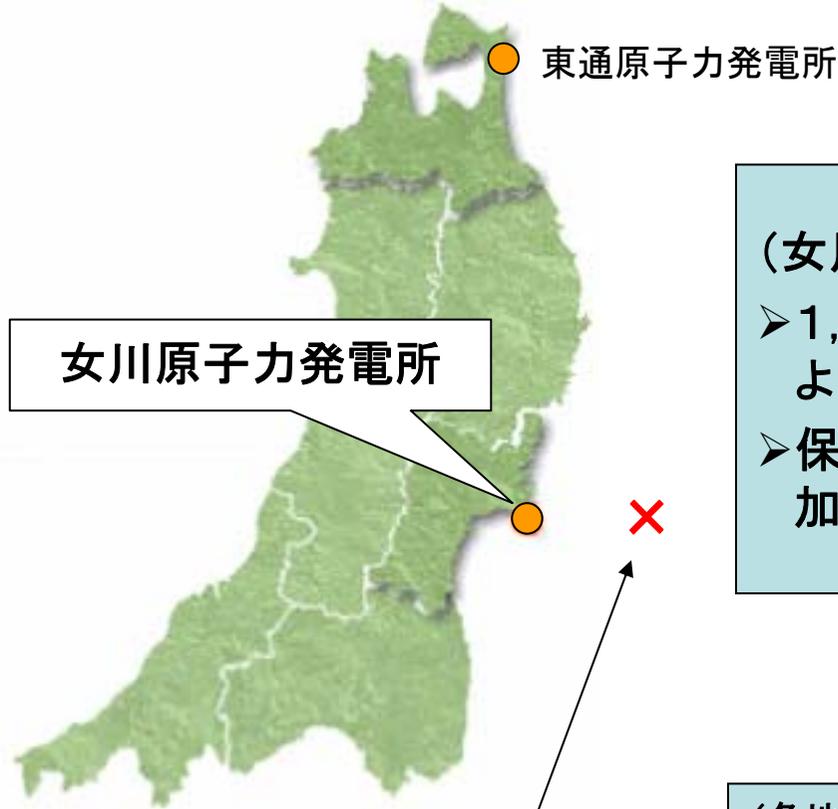
# 1. 平成23年(2011年)東北地方太平洋沖地震の概要

- 震源深さ: 24km
- 震央距離: 123km, 震源距離: 125km
- 規模: **マグニチュード9.0**

- 1, 2, 3号機は, 「地震加速度大」\*信号により原子炉が自動停止(設計通り)
- 保安確認用地震計で567.5ガルの最大加速度を観測

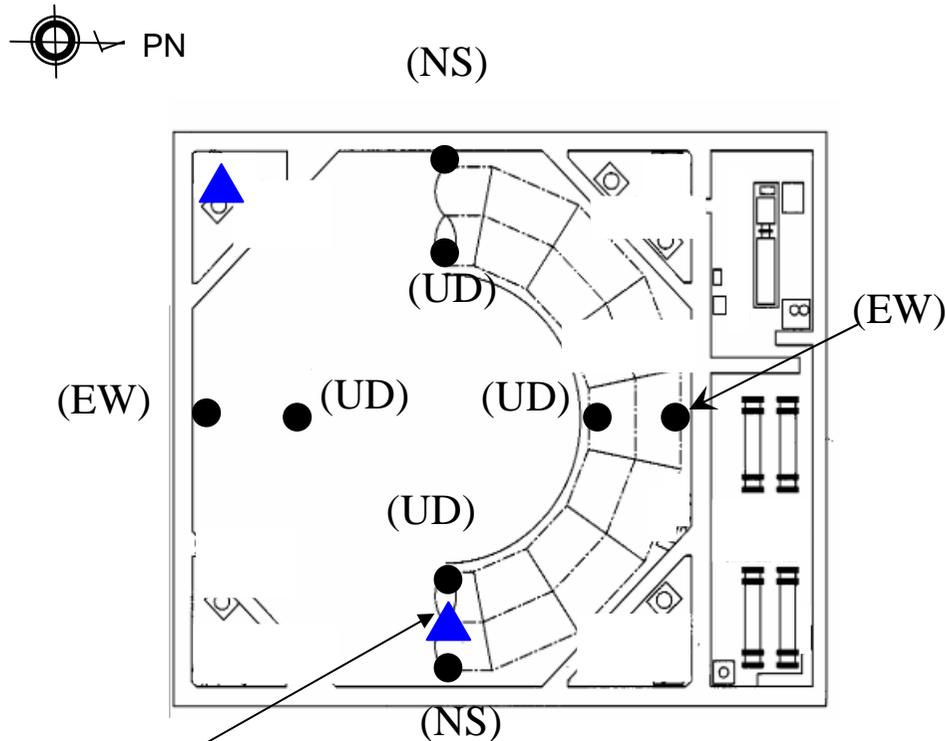
女川1号機原子炉建屋  
基礎版上(地下2階)の地震計位置図

最大加速度(567.5ガル)を観測  
(平成23年3月11日お知らせ済み)

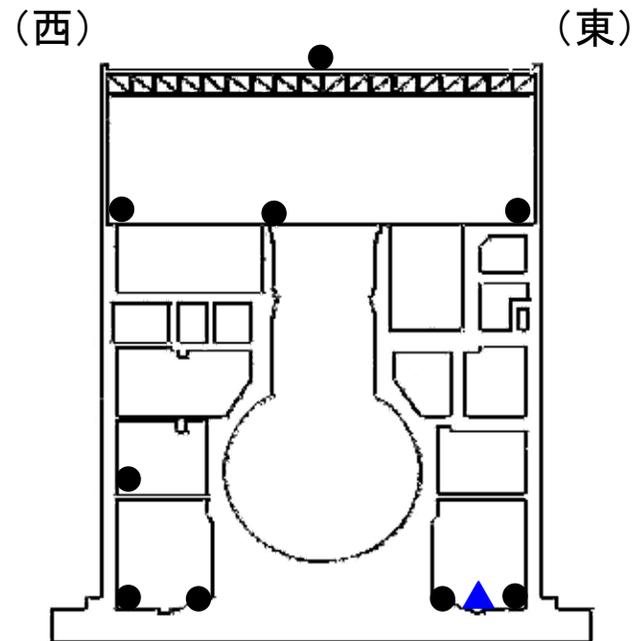
女川1号機原子炉建屋  
地震計断面位置図(東西断面)

▲: 保安確認用地震計      ●: 建屋観測用地震計

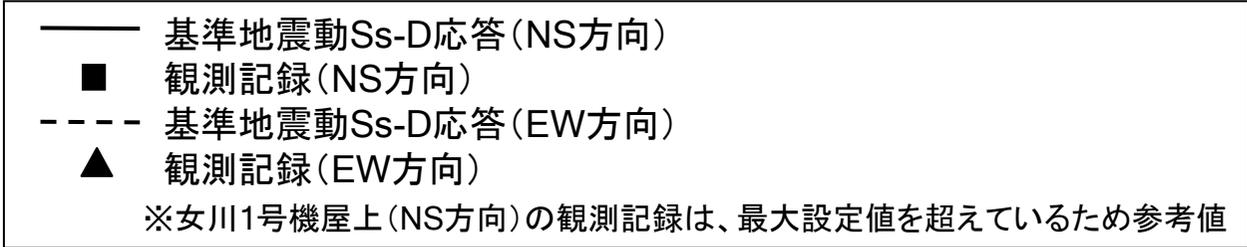
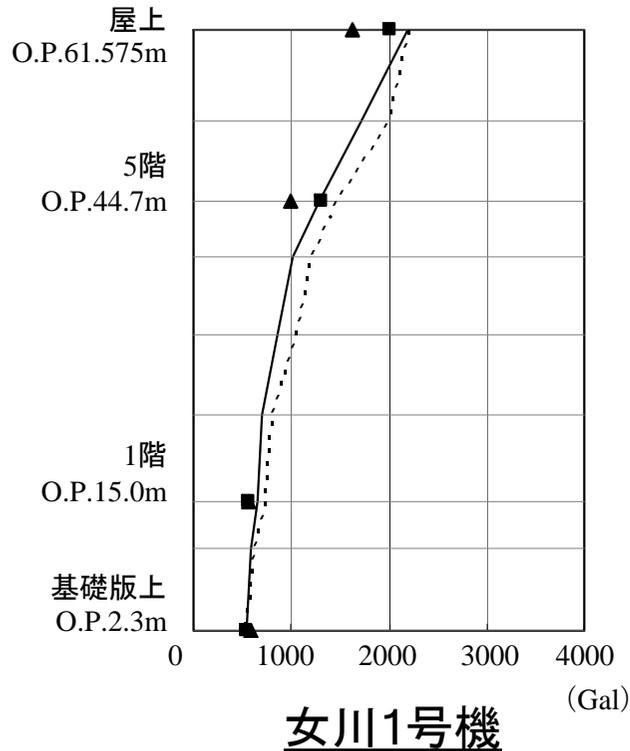
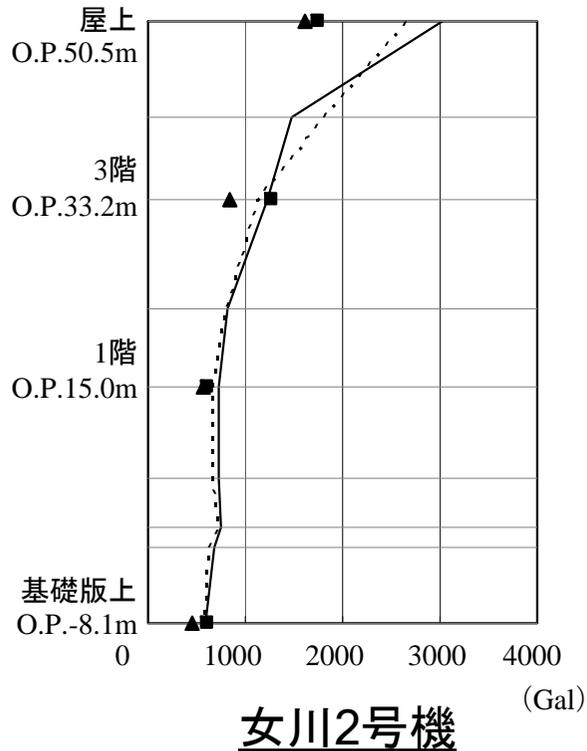
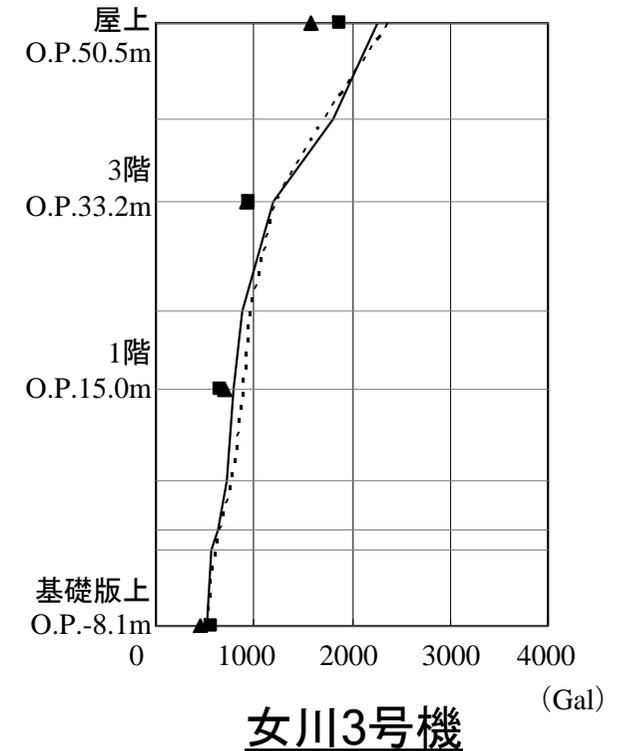
# 5. 最大加速度値の分布図

建屋観測用地震計で得られた観測記録の最大加速度値は、基準地震動Ssによる最大応答加速度値を一部上回っているものの、ほぼ同等となっている

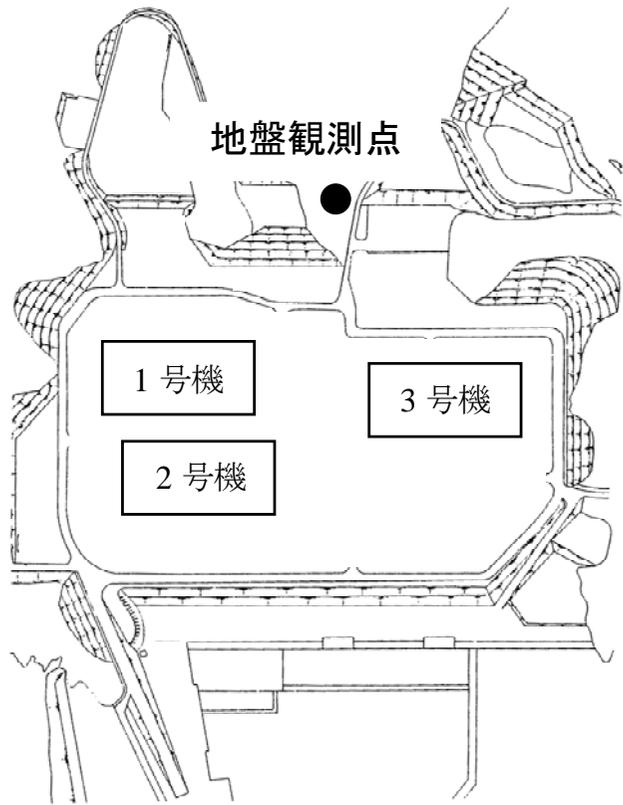
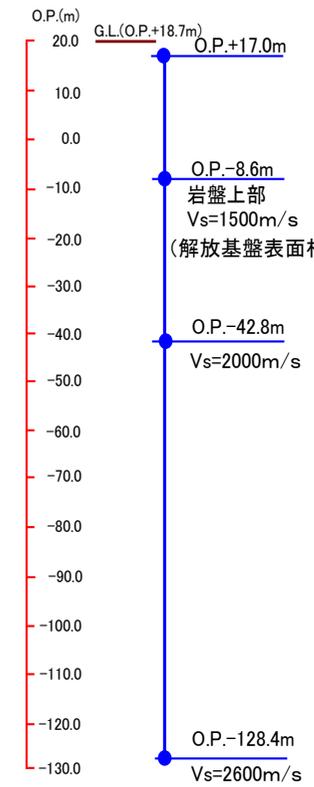
敷地地盤の地震計設置位置図

深さ方向の地震計位置

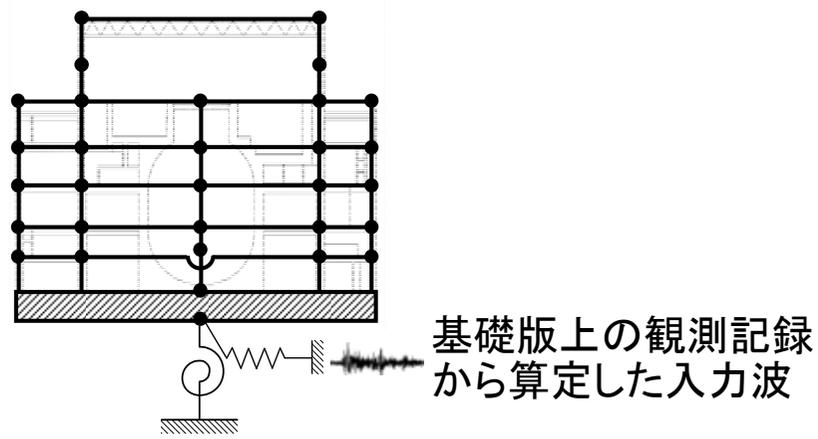
基礎版上の観測記録を用いた地震応答解析の概要

解析結果	評価基準値	基準地震動Ss
女川1号機	NS方向	$0.36 \times 10^{-3}$	$2.0 \times 10^{-3}$	$0.65 \times 10^{-3}$
	EW方向	$0.35 \times 10^{-3}$		$0.56 \times 10^{-3}$
女川2号機	NS方向	$0.49 \times 10^{-3}$		$1.15 \times 10^{-3}$
	EW方向	$0.28 \times 10^{-3}$		$0.55 \times 10^{-3}$
女川3号機	NS方向	$0.81 \times 10^{-3}$		$0.99 \times 10^{-3}$
	EW方向	$0.18 \times 10^{-3}$		$0.41 \times 10^{-3}$

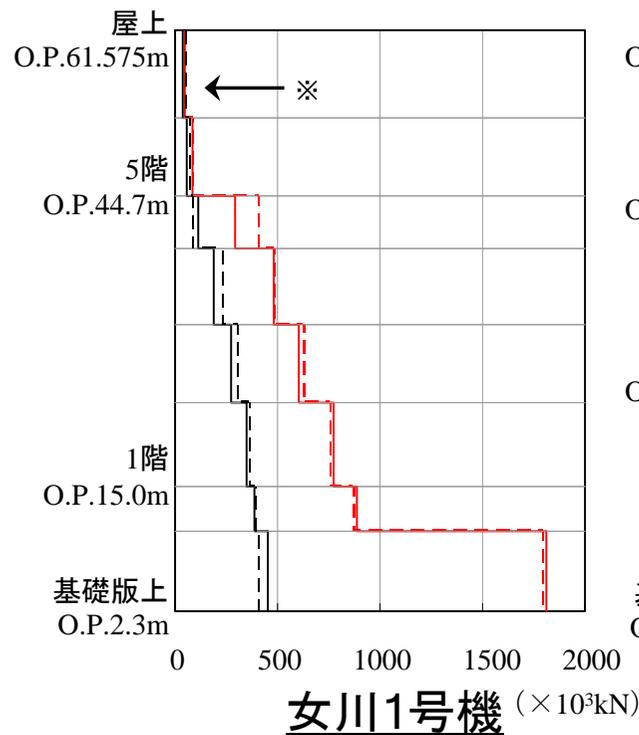
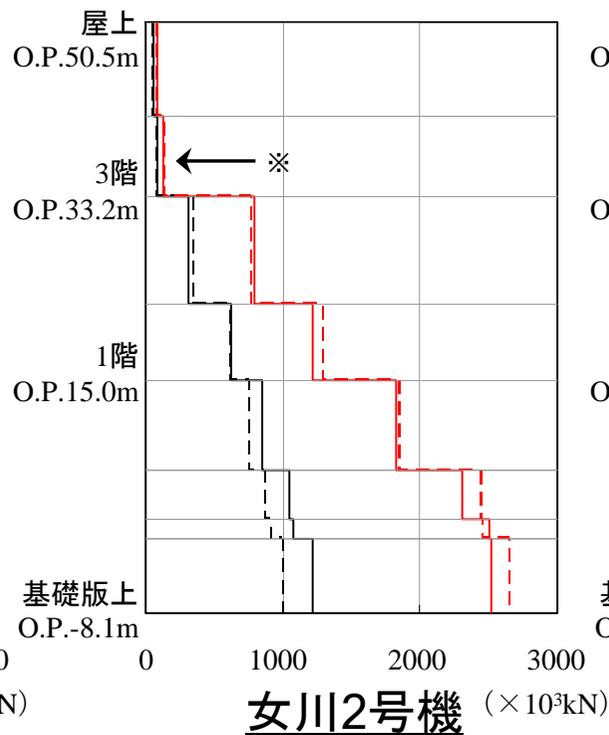
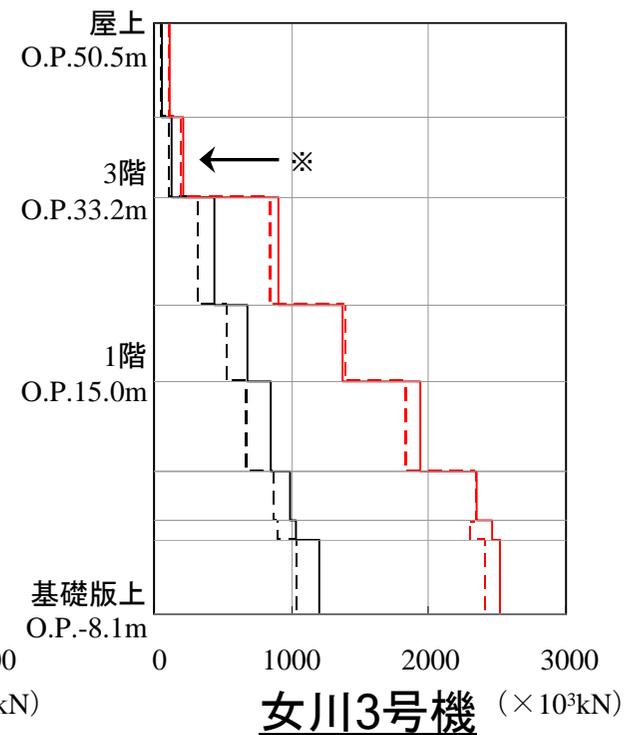
# 9. 原子炉建屋各階毎の耐震壁に作用したせん断力の評価結果

- 解析結果 (NS方向)
- 鉄筋の弾性範囲で負担できる各階毎のせん断力 (NS方向)
- - - 解析結果 (EW方向)
- - - 鉄筋の弾性範囲で負担できる各階毎のせん断力 (EW方向)

※ 比率(解析結果/弾性限耐力)の  
 最大値  
 女川1号機:0.88  
 女川2号機:0.66  
 女川3号機:0.59

解析結果は、鉄筋の弾性範囲で負担できる各階毎のせん断力を下回っている

- 各施設に対して地震の影響を考慮した詳細点検を実施する。
- 各施設に対して既の実施済みの耐震裕度向上対策を踏まえた評価を実施する。

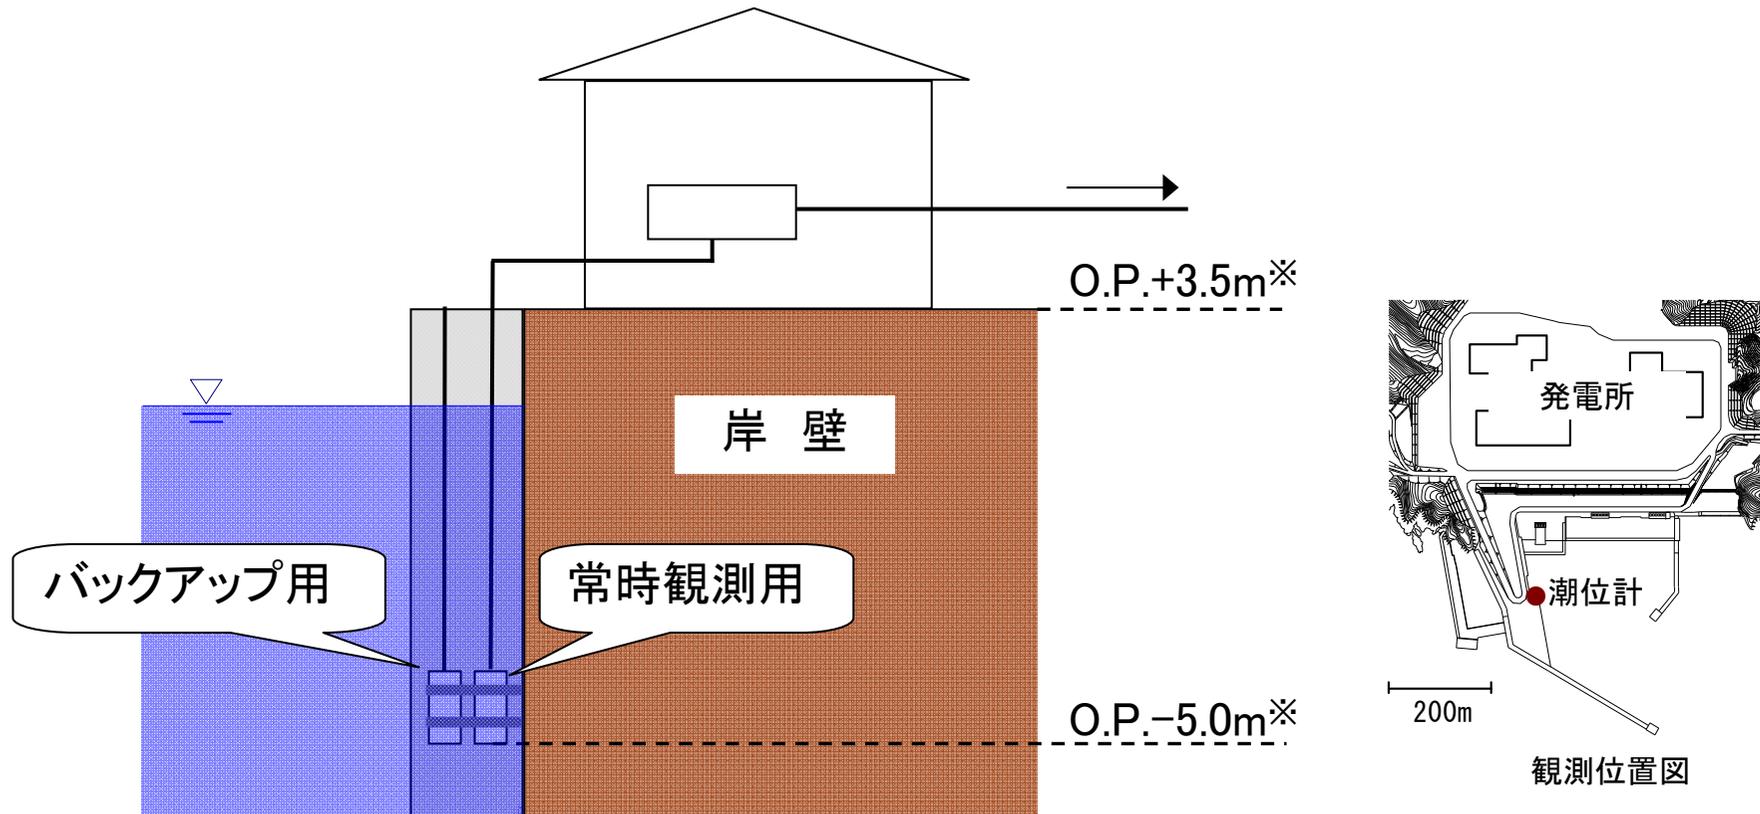
# 11. 潮位計の設置概要図

※ 設置時の標高にて表示（今回の地震発生後に公表された国土地理院による女川原子力発電所周辺の地殻変動（一約1m:速報値）は考慮されていない）

- ・潮位計は、発電所前面の港内静穏域に設置。
  - 常時観測用（測定範囲  $-5\text{m} \sim +5\text{m}$ ） ⇒ 津波により欠測
  - バックアップ用（測定範囲  $-5\text{m} \sim +20\text{m}$ ） ⇒ 観測記録取得

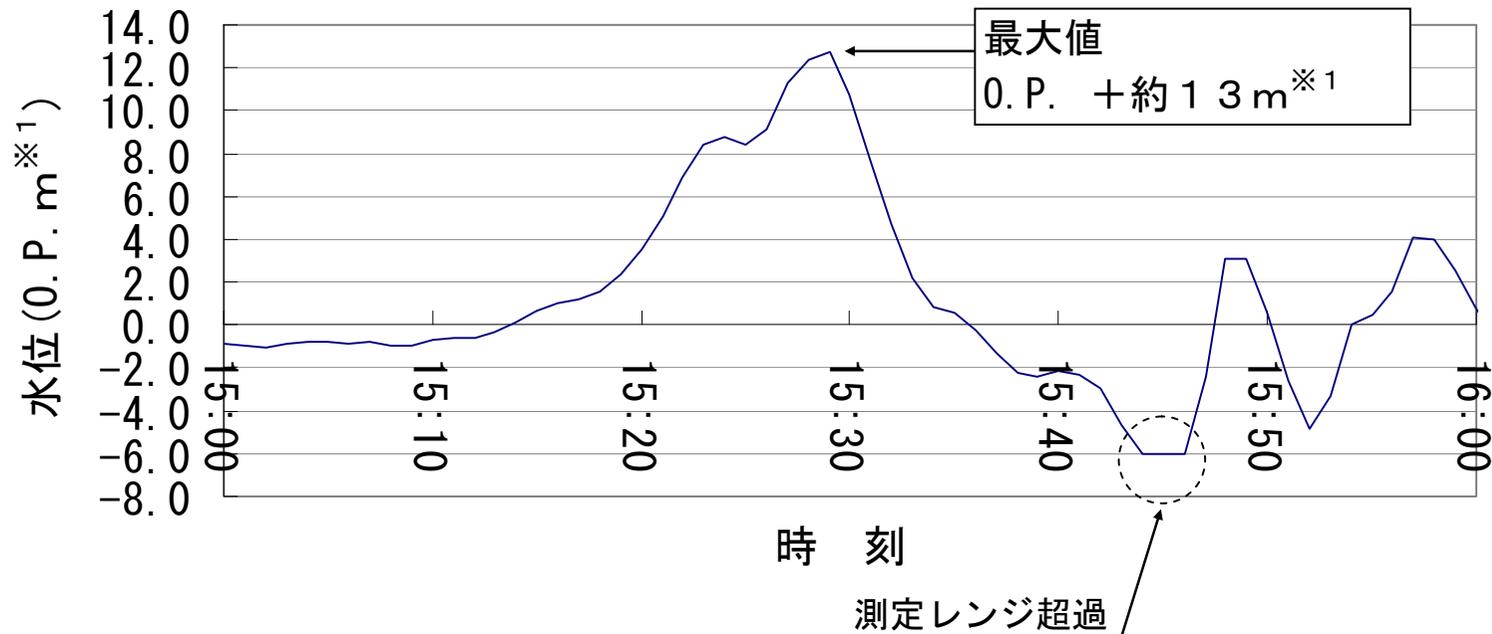
2011年3月11日潮位記録（女川）

潮位計で観測された津波の高さは、O. P. 約+13m<sup>※</sup>であった。

※ O.P.(女川の基準面：東京湾平均海面-0.74m)にて表示。  
今回の地震発生後に公表された国土地理院による女川原子力発電所周辺の地殻変動(一約1m:速報値)を考慮。

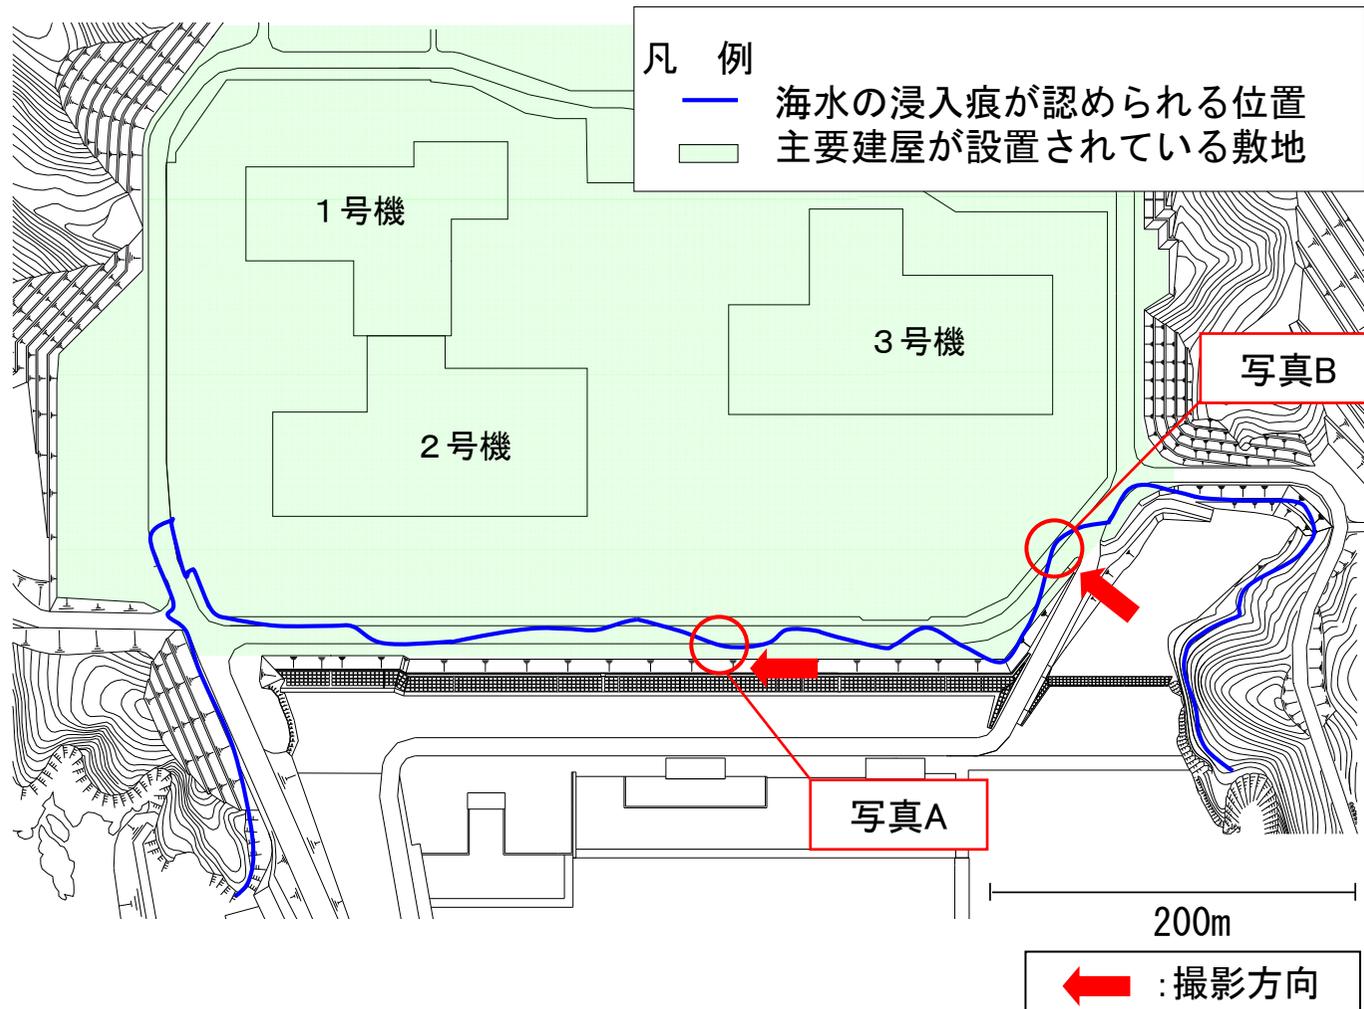
# 13. 津波の痕跡調査結果

敷地海側の一部に海水の浸入痕が確認されたが、主要な建屋には到達していない。

- 発電所周辺の痕跡調査および敷地内の測量等を実施し、地殻変動の影響等を評価する。
- 発電所の信頼性を一層向上させるための津波対策に取り組んでいく。

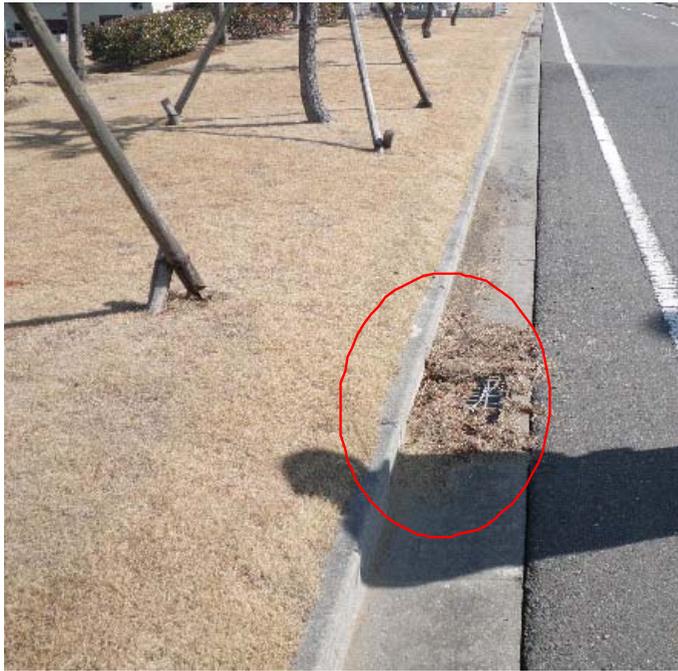
写真A 構内道路上に残留した塵芥

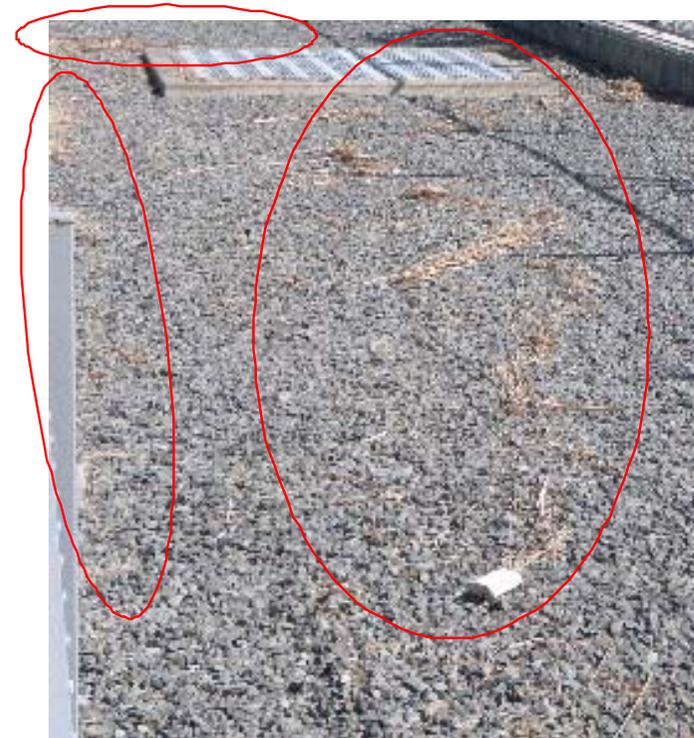
写真B 敷砂利上に残留した塵芥

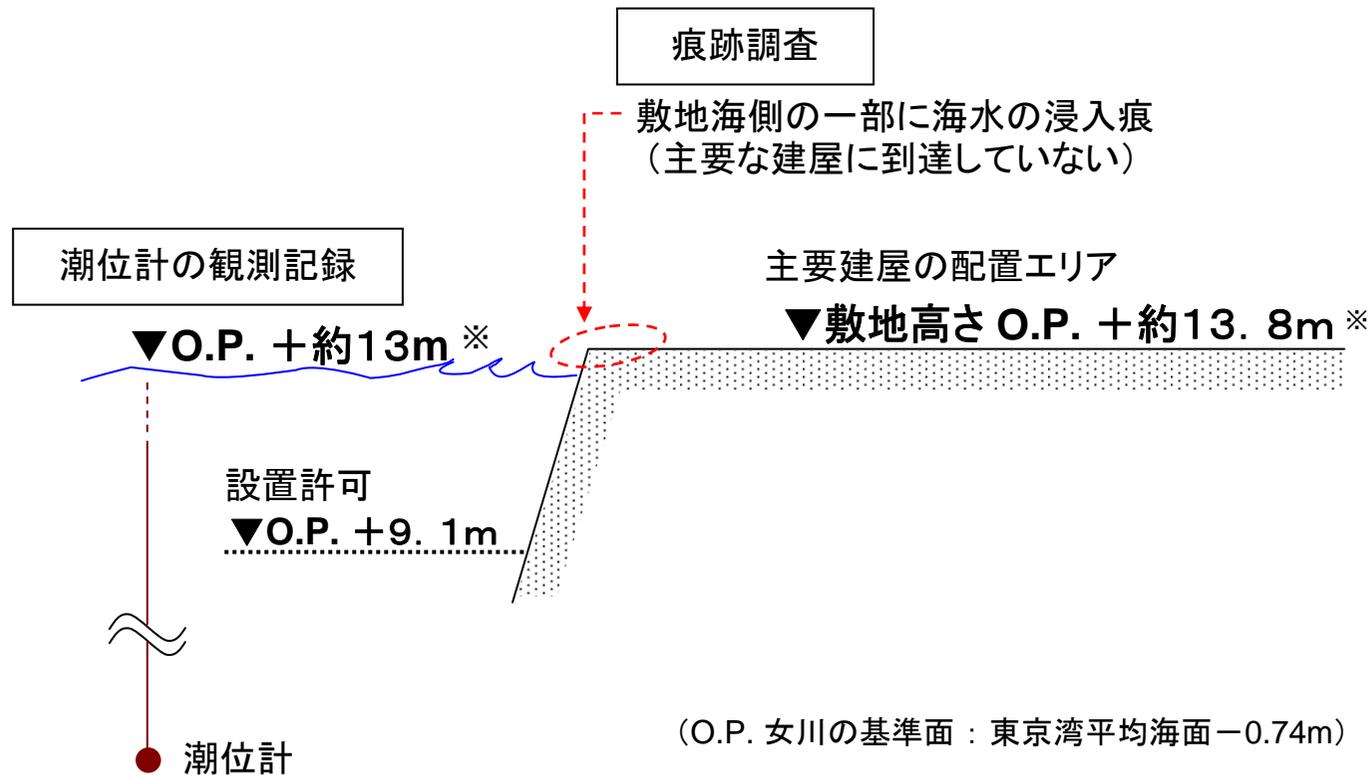
## 15. 津波の調査結果まとめ

女川原子力発電所の潮位計で観測された津波の高さは、O. P. +約13m※であり、敷地高さ(O. P. +約13.8m※)を超えていないことを確認した。

※ 今回の地震発生後に公表された国土地理院による女川原子力発電所周辺の地殻変動(一約1m:速報値)を考慮。

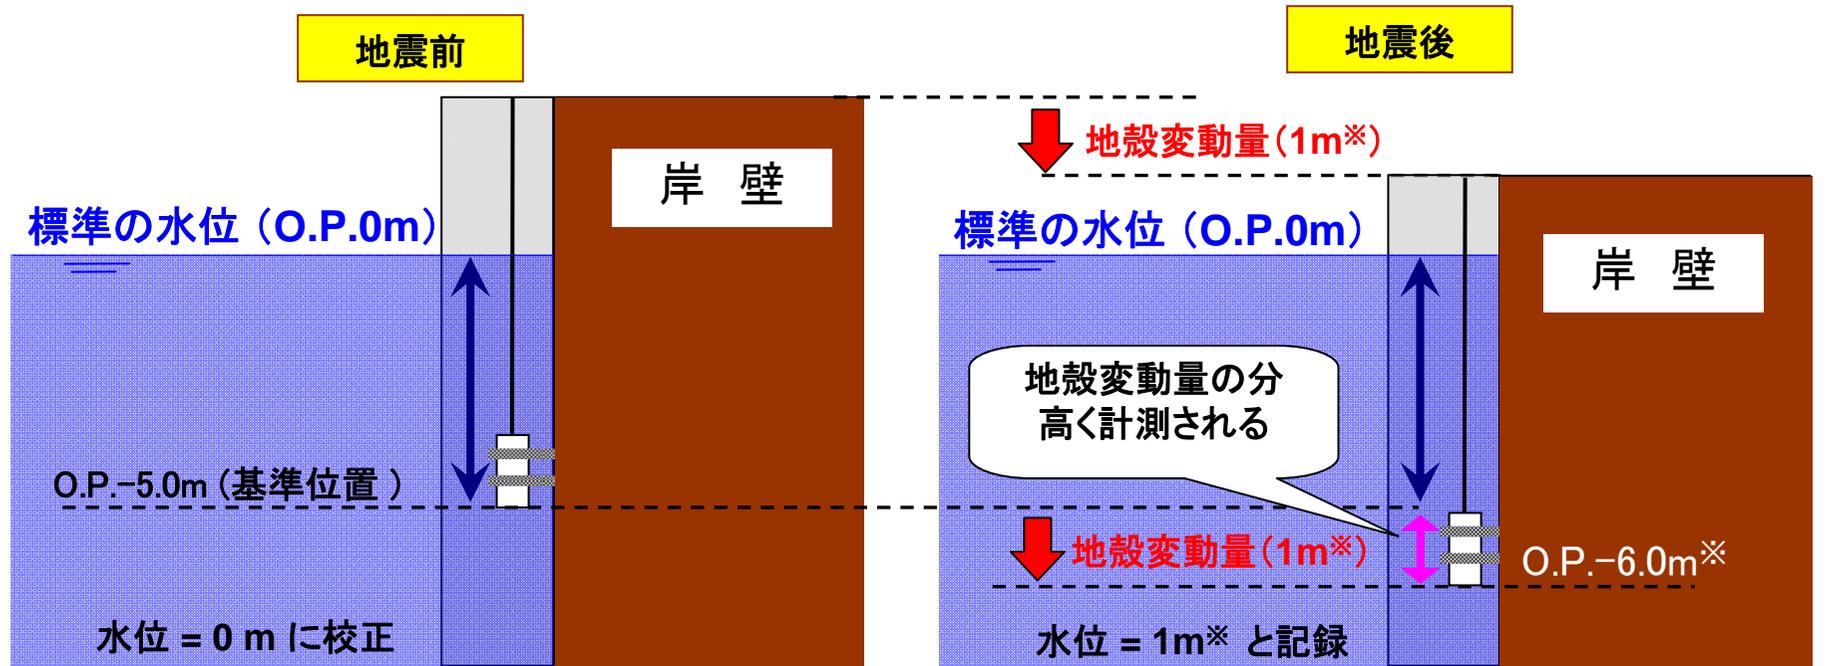
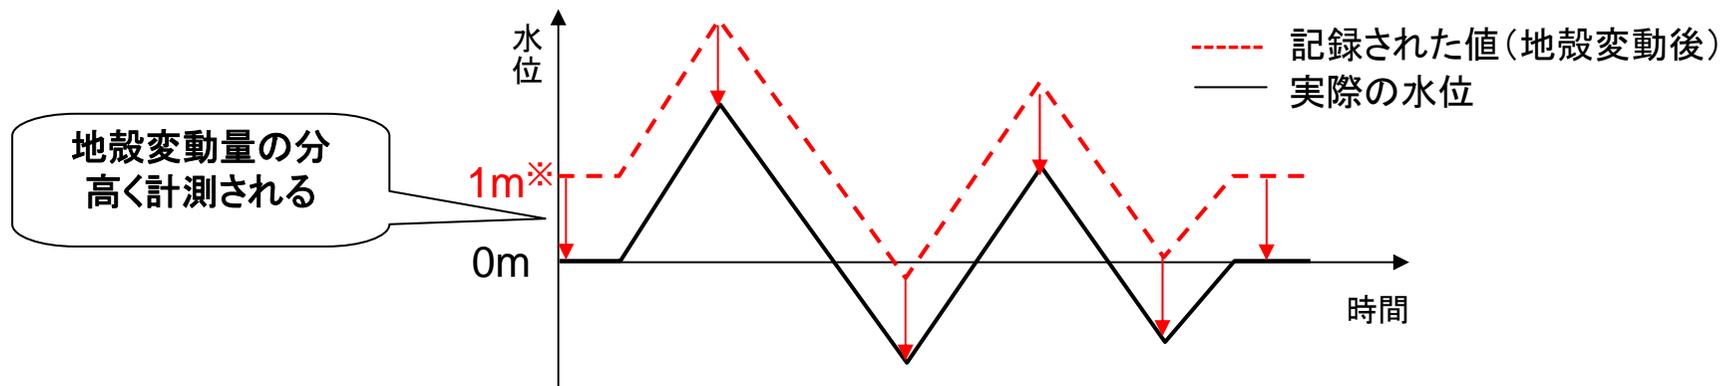
# (補足) 潮位計の実測値補正 (地殻変動の影響)

潮位計は地殻変動を含めた水面の高さを計測している。(1m※高く計測される)

⇒ **実際的水位 = 記録された値 - 地殻変動量**

※ 今回の地震発生後に公表された国土地理院による女川原子力発電所周辺の地殻変動(一約1m:速報値)を考慮した値
