# 女川原子力発電所における 平成23年東北地方太平洋沖地震により発生した 津波の調査結果について

平成23年7月8日  
東北電力株式会社

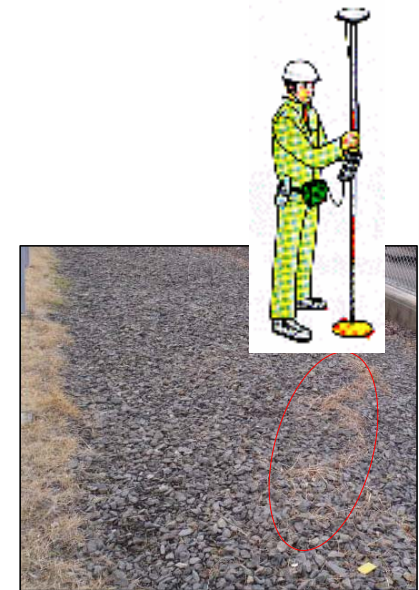
- 女川原子力発電所に来襲した津波の痕跡高(浸水高, 遡上高)をGPS測量により把握
- 主要な建屋が設置されている敷地前面における遡上高は, 最大でO.P. ※<sup>1</sup>約+13.8m※<sup>2</sup>

※1: O.P.とは, 女川の工事用基準面で,  
O.P.±0.0mは東京湾  
平均海面(T.P.)-0.74mである

※2: 地盤沈下量約1mを考慮した値

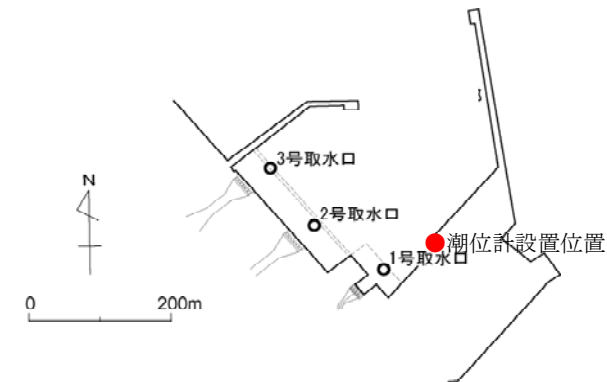
- 女川原子力発電所の潮位計で観測された水位と解析で得られた水位は良く一致している

- 調査で得られた痕跡高と解析で得られた痕跡高も良く一致している（発電所近傍）

| | K | $\kappa$ |
| 再現解析の結果 | K=1.00 | $\kappa=1.04$ |
| 土木学会(2002)による再現性の目安 | $0.95 < K < 1.05$ | $\kappa < 1.45$ |
