東通原子力発電所 敷地内断層の活動性等の評価に係る追加地質調査の概要

1. 調査目的・調査概要

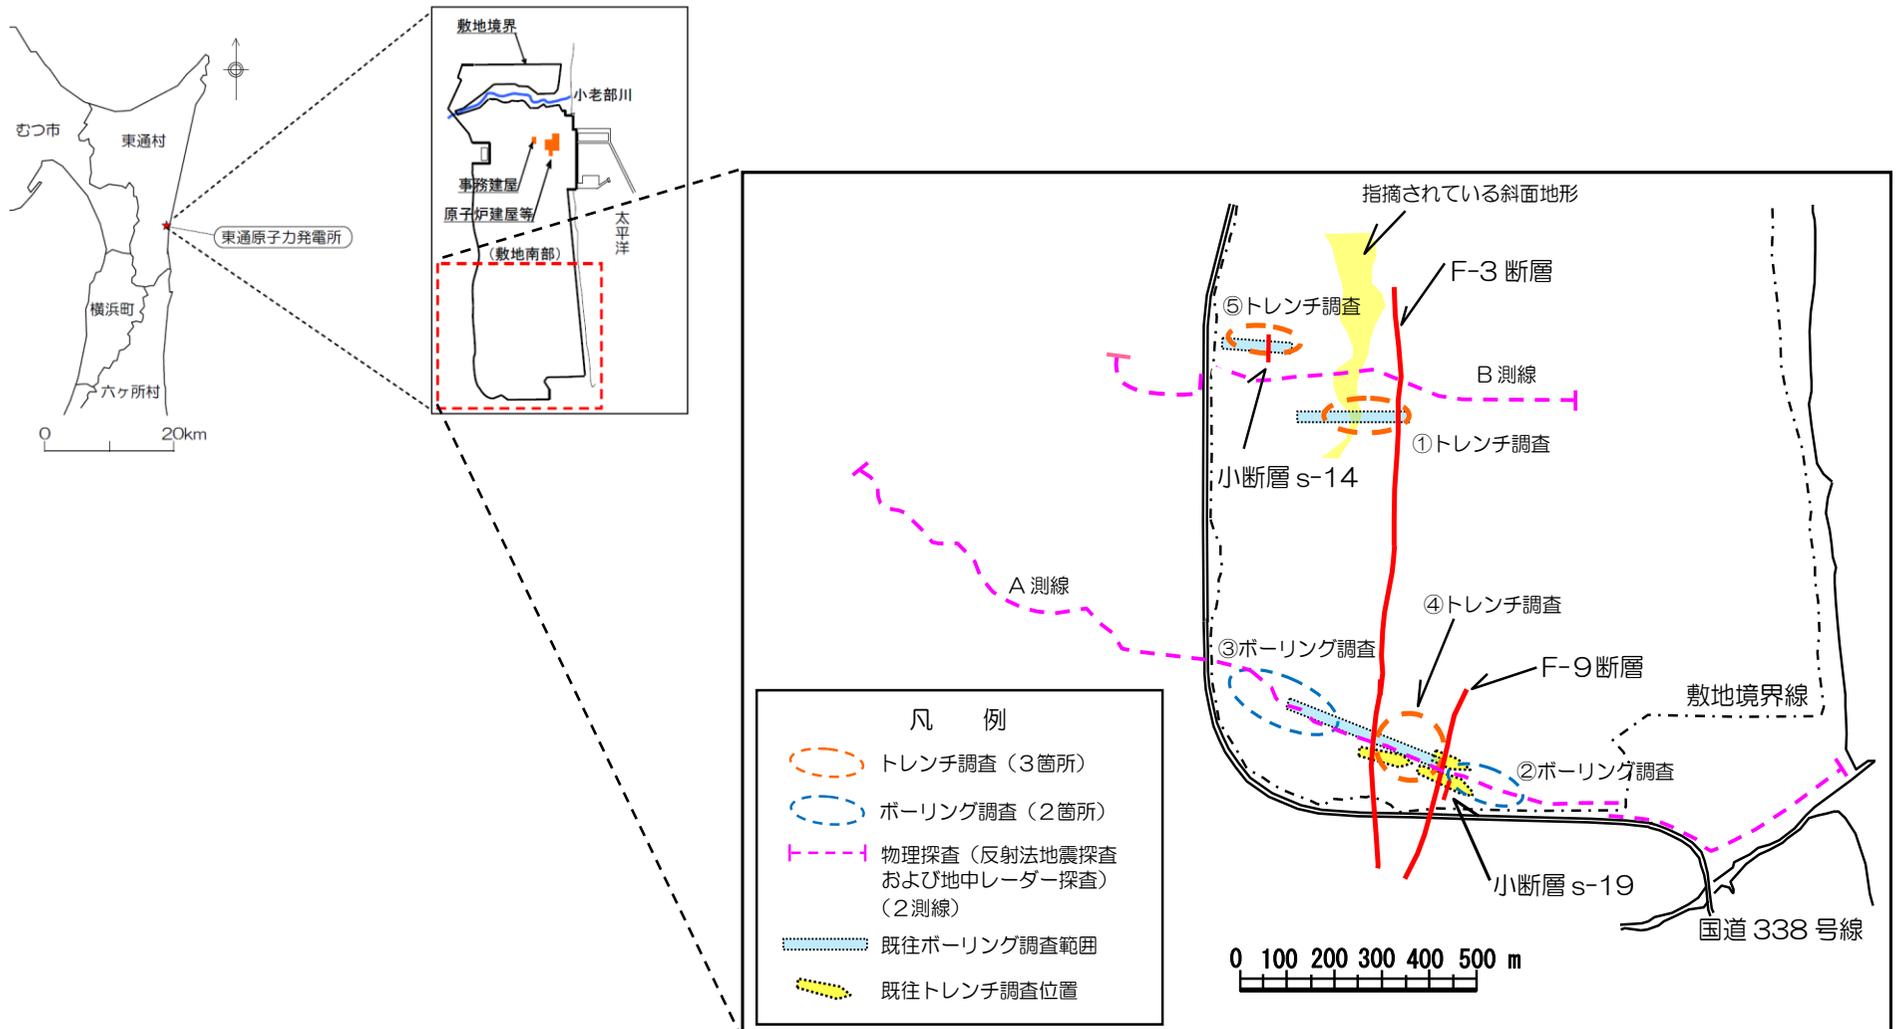
## 2. 調査箇所

- 調査位置 東通原子力発電所敷地内およびその周辺
- 調査期間 平成24年7月～平成24年11月（予定）
- 調査内容 トレンチ調査（3箇所）、物理探査（反射法地震探査および地中レーダー探査）（2測線）、ボーリング調査（2箇所）
