## 女川 2 号機の燃料のチャンネルボックス上部の欠損状況（例）

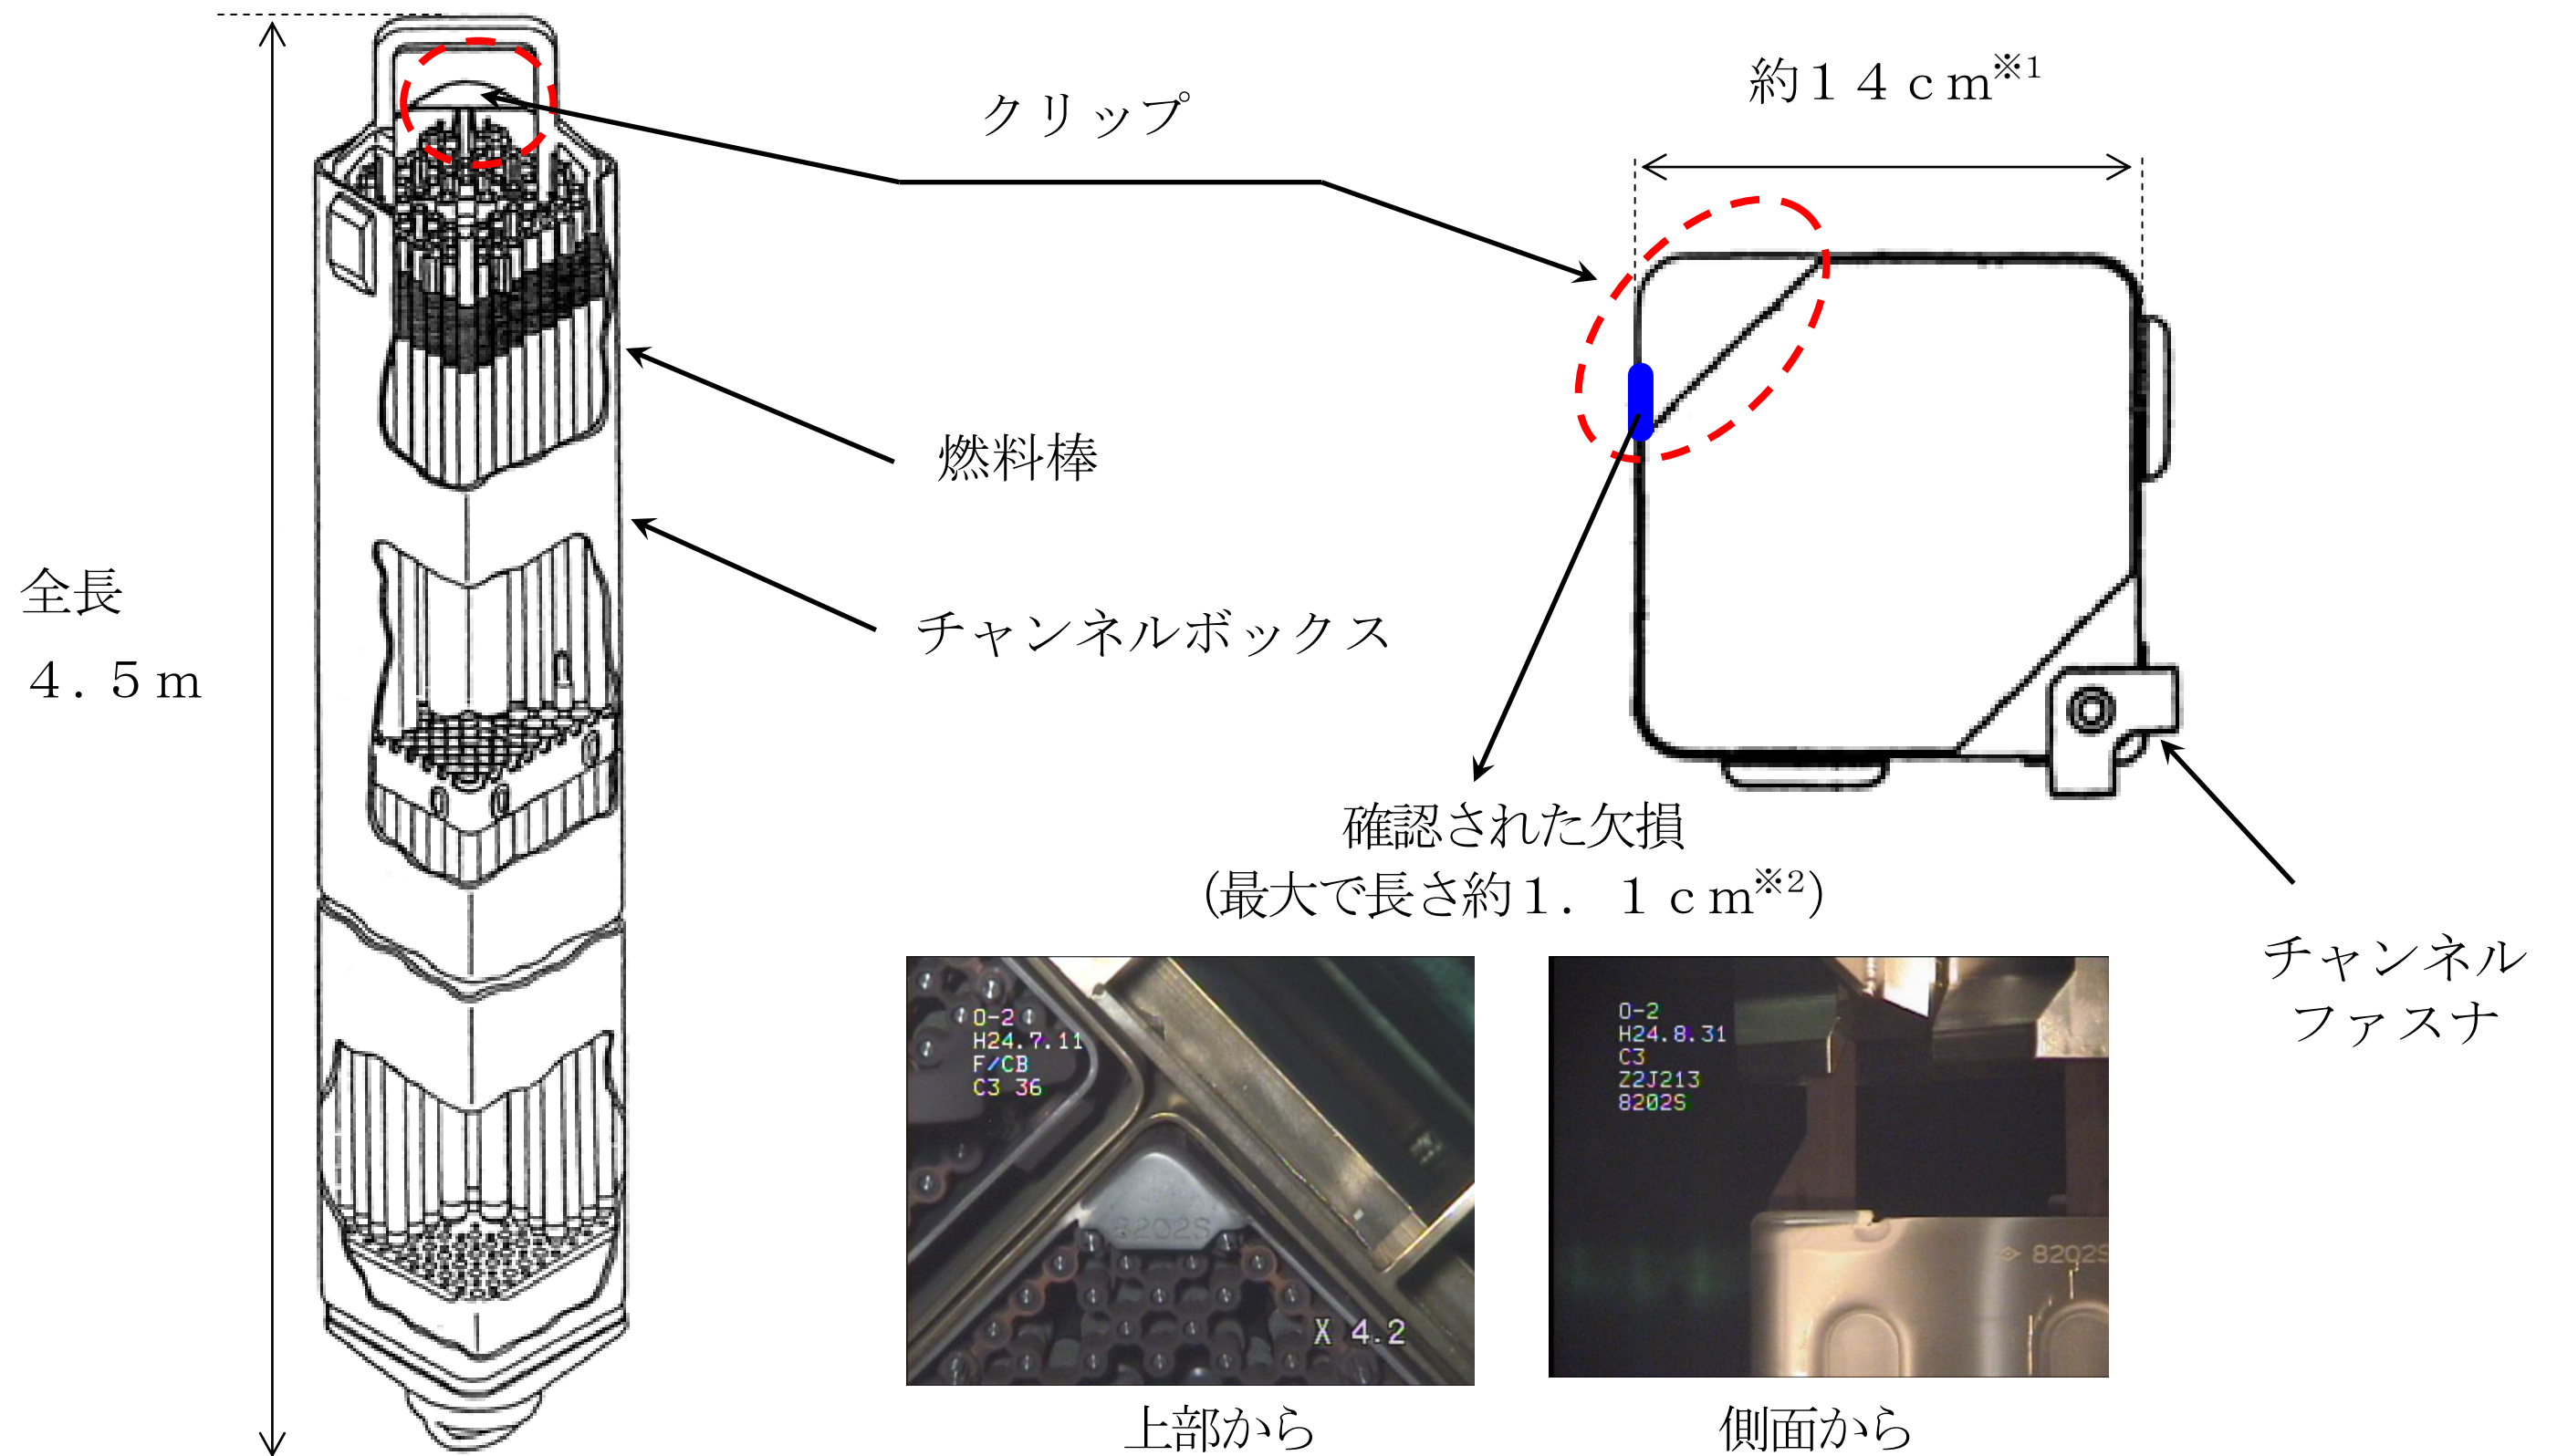
燃料集合体概要図

(9 × 9 燃料 (A型))

※1 チャンネルボックス外寸

※2 チャンネルファスナにより欠損部長さが確認できないものを除く。
