# チャンネルボックス上部（クリップ）の一部欠損状況（女川3号機の燃料の例）

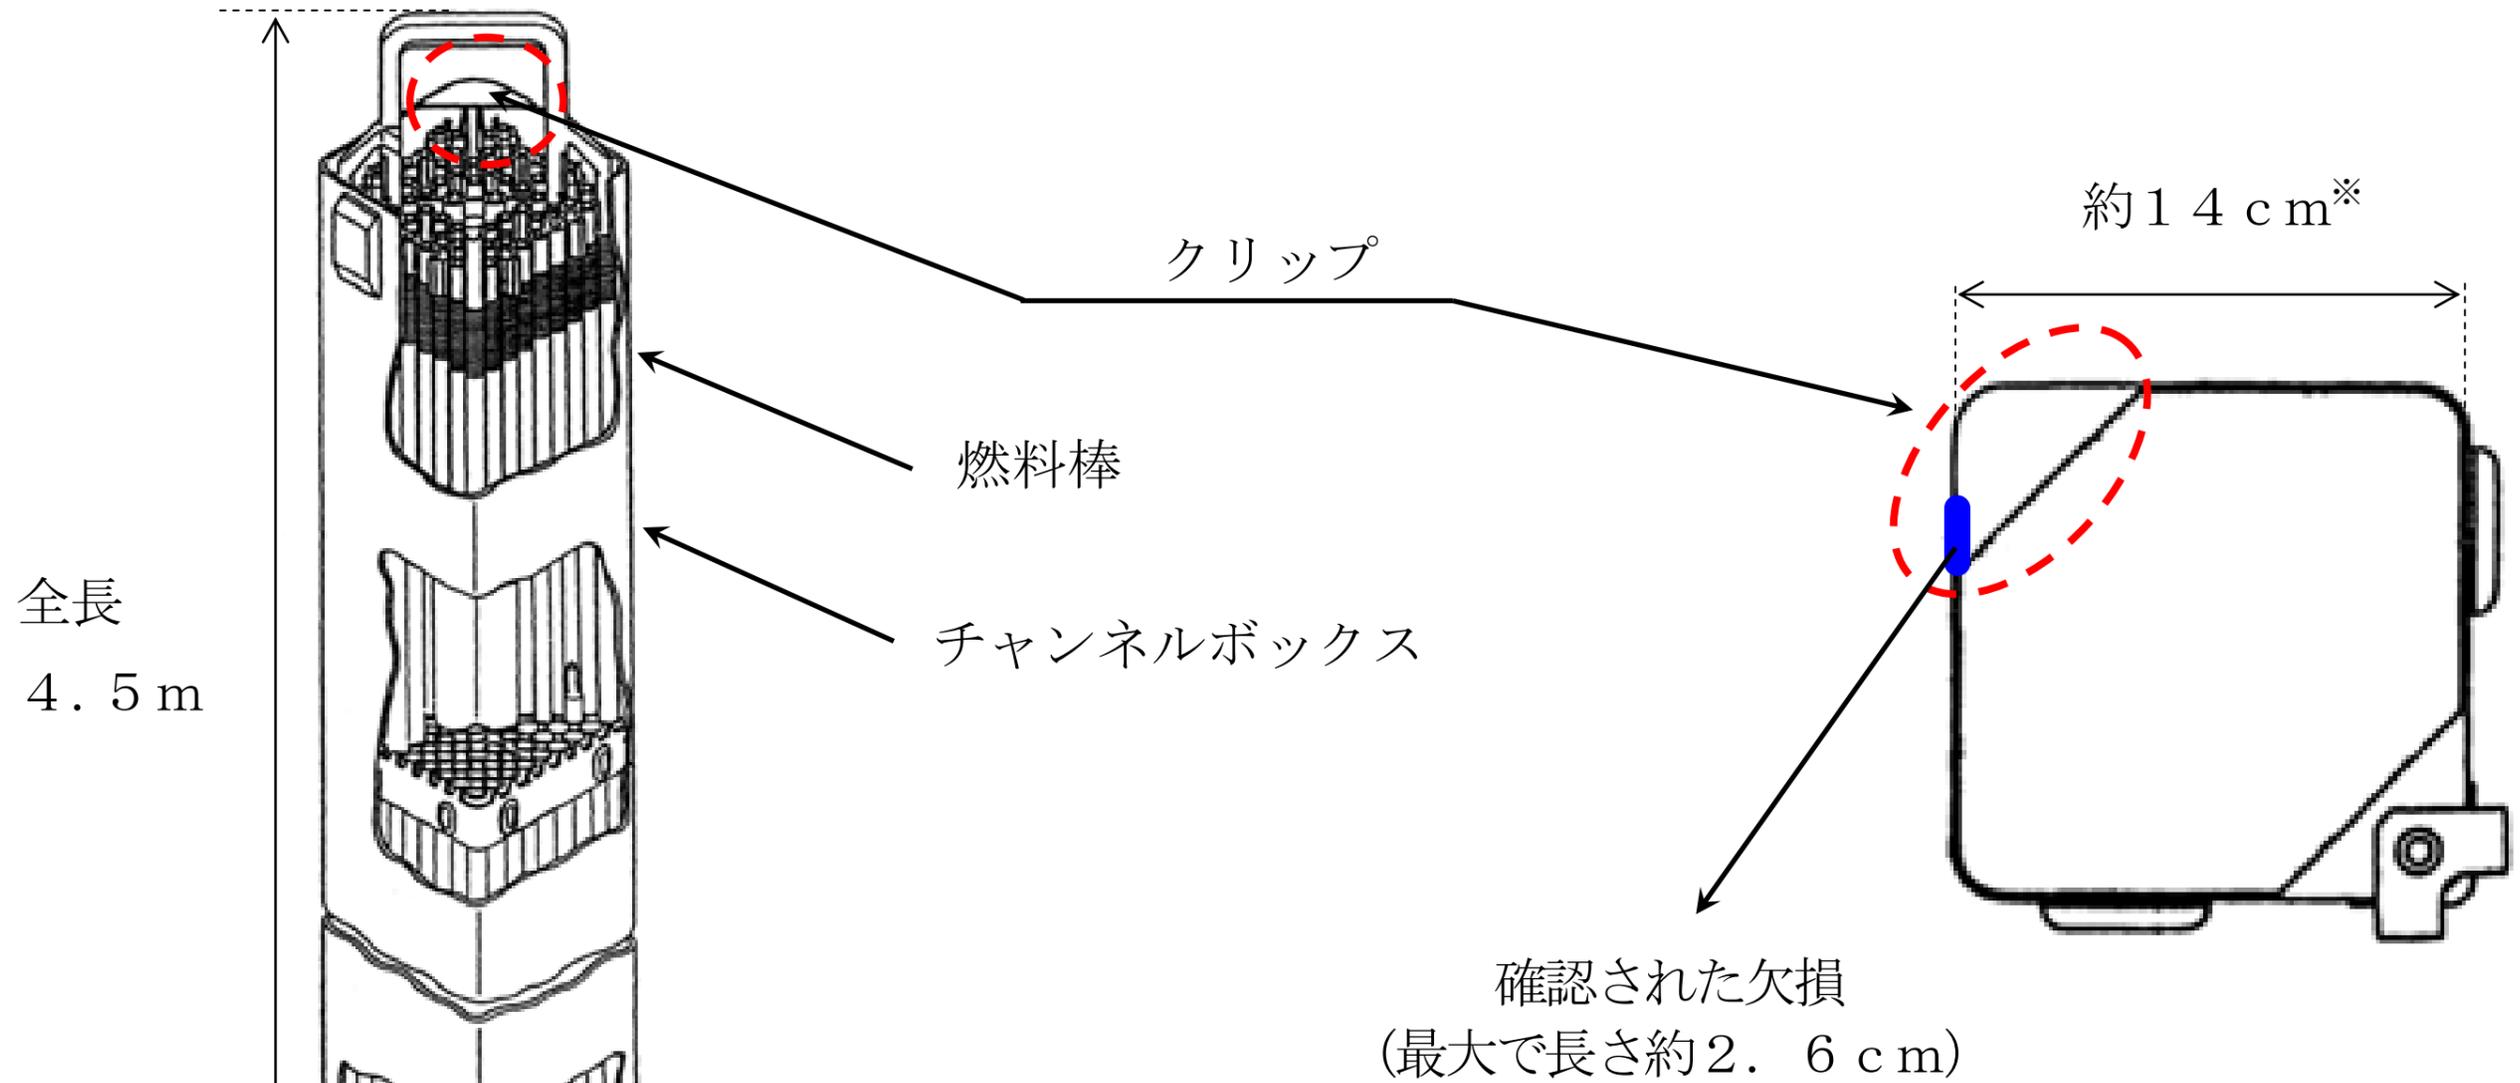
燃料集合体概要図

(9×9燃料 (A型))
