東通原子力発電所敷地内断層の活動性等の評価に係る追加地質調査報告書の概要

東通原子力発電所敷地内断層の活動性等の評価に係る追加地質調査結果(要旨)

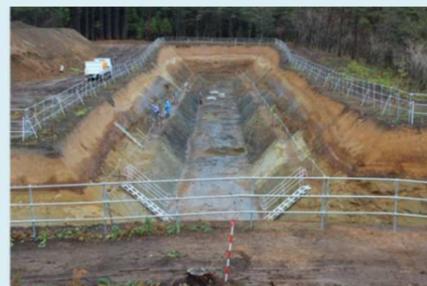
〈 トレンチ調査 〉

表土と岩盤を掘削して、地質や断層を直接観察する。

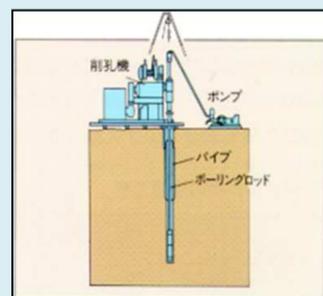
〈 ボーリング調査 〉

地下の岩石等を、棒状のコアとして連続的に採取し、観察・分析する。

ボーリングコアの例  
径：約7～9cm  
長さ：1mごと切断

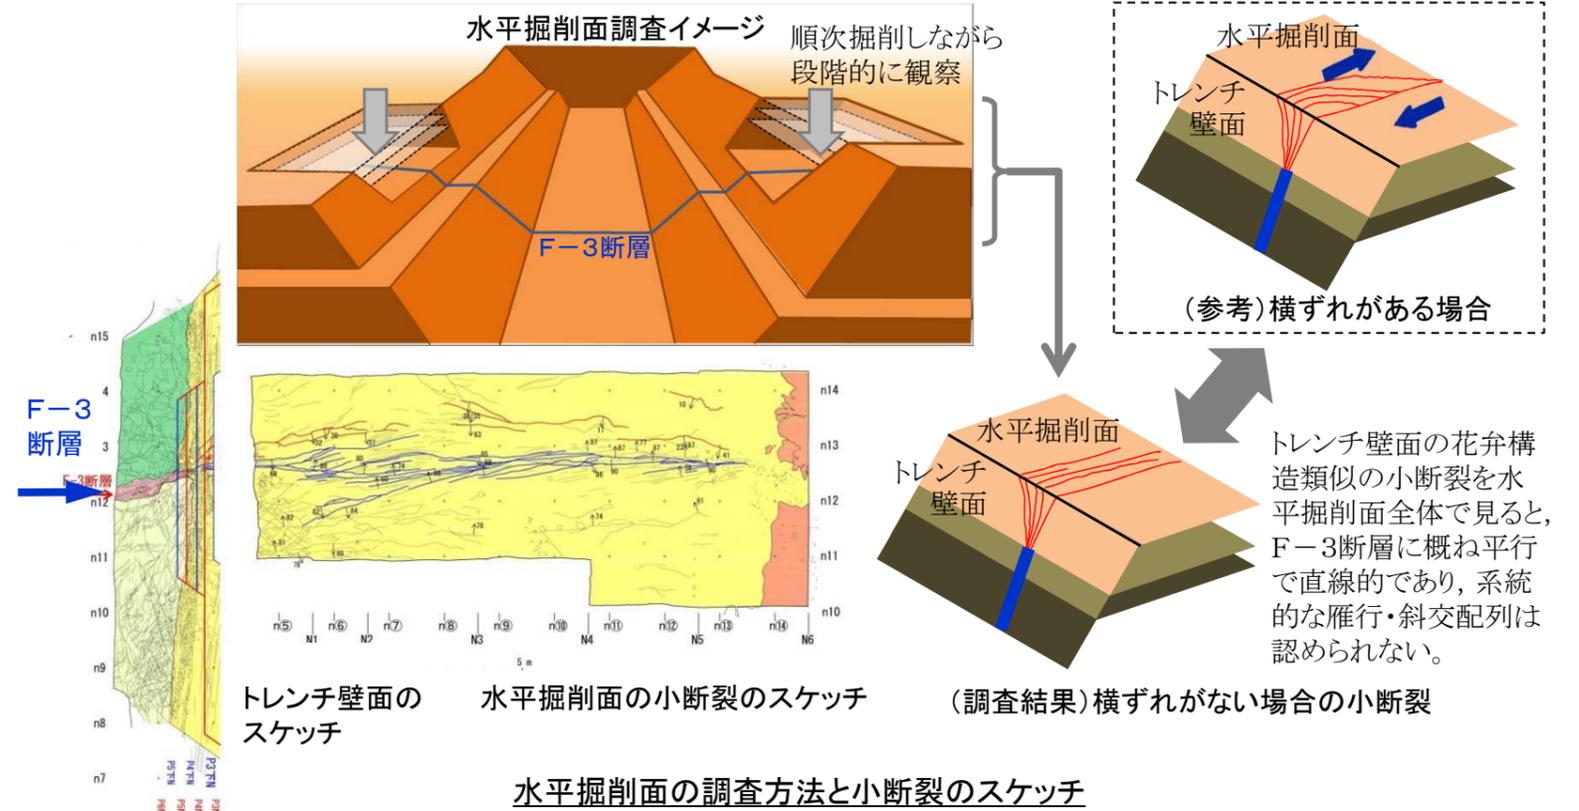
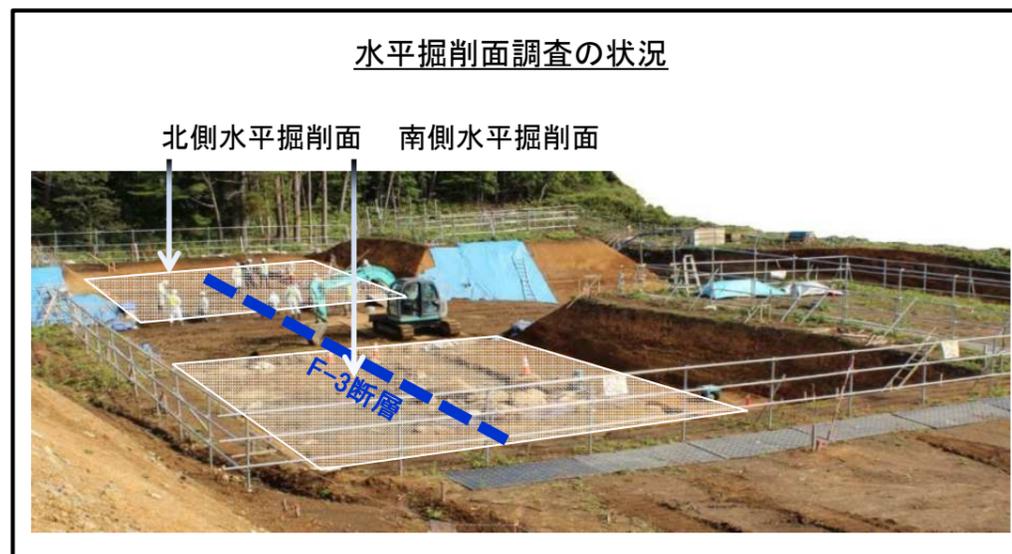
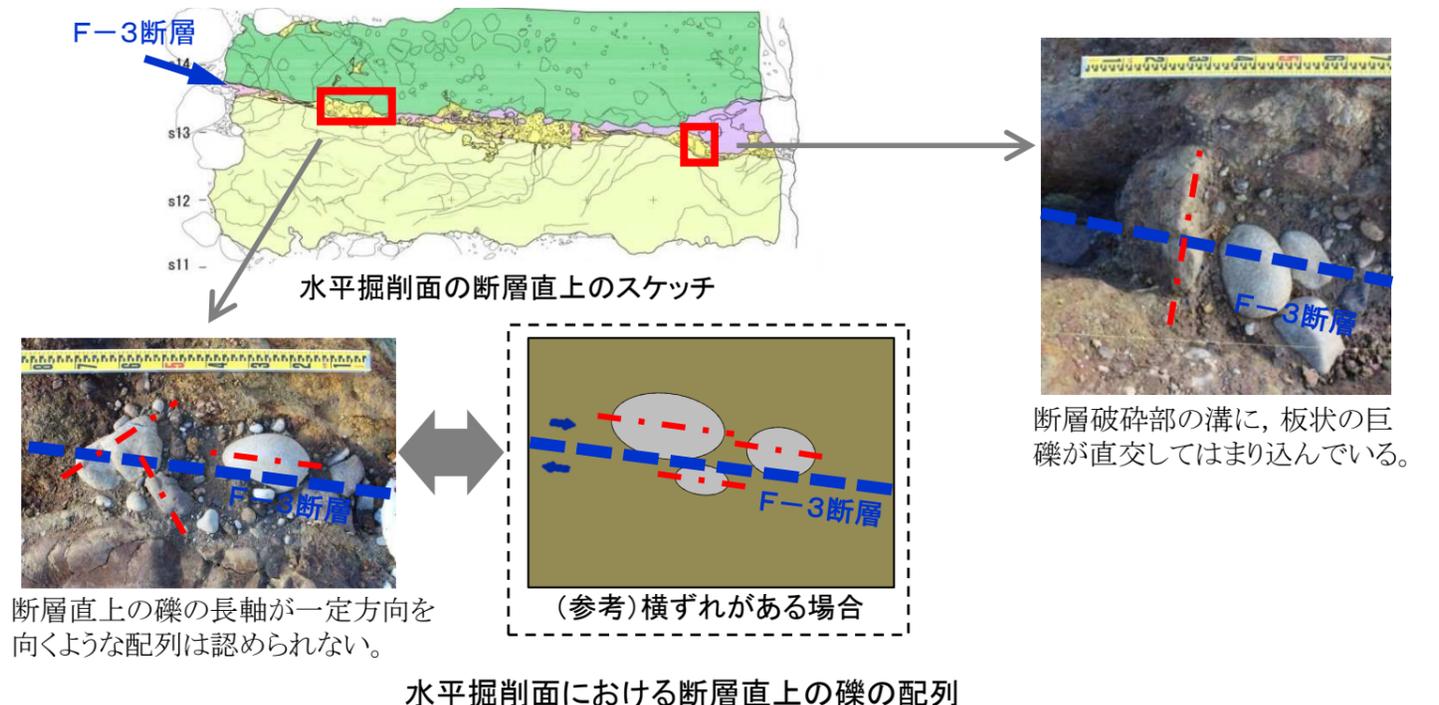
《調査結果》横ずれ断層に特徴的な構造の確認

F-3断層を確認したトレンチで水平掘削面調査を行い、トレンチ壁面で花卉構造に類似しているとされた小断裂の水平掘削面での形状、断層直上とその周囲の礫の状況等を詳細に観察した結果、小断裂の雁行や斜交、礫の配列の定向性等、横ずれを示す特徴は認められなかった。

断層の周囲の小断裂や礫の状況等を詳細に確認した結果、横ずれ断層に特徴的な構造は認められなかったことから、F-3断層は横ずれ主体の活断層ではない。

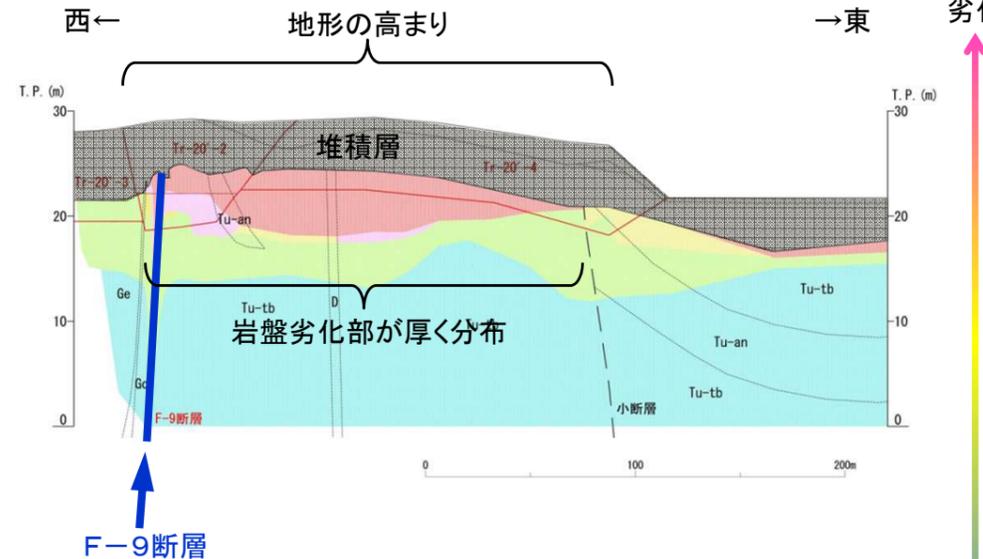
F-9断層東側の岩盤劣化度区分と地形の高まり(上下方向を強調)

F-9断層の東側(海側)には, 体積膨張する性質を有する岩盤劣化部が広い範囲で厚く分布して, 概ね地形の高まりに対応していることから, 地形の高まりは岩盤劣化部の体積膨張により形成されたと判断する。

劣化度	劣化状況 (火山碎屑岩)	露頭・コア状況 (火山碎屑岩)
E	全体に暗褐～赤褐色を呈する。軟質化するためハンマーで容易に崩せる。割れ目は開口することが多い。	
D	全体に褐色を呈し, 割れ目全体が赤褐～暗褐色を呈し, やや軟質化する。	
C	全体に強く褐色味帯びる。火砕岩では一部に軟質化した礫を含む。割れ目は赤褐色を呈する。	
B	全体にわずかに褐色味を帯びる。割れ目は褐色化する。	
A	新鮮である。

断層東側の地形の高まりは岩盤劣化部の体積膨張等により形成されたものであり, 変位・変形の累積性もないこと等から, F-9断層は活断層でない。

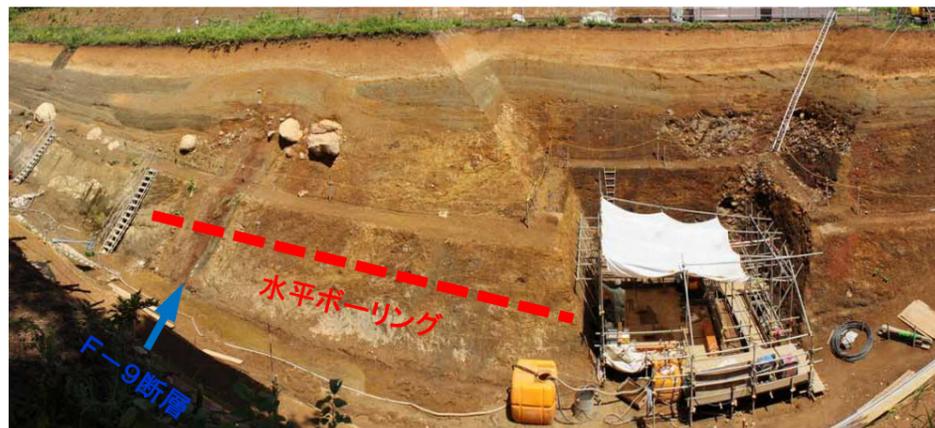
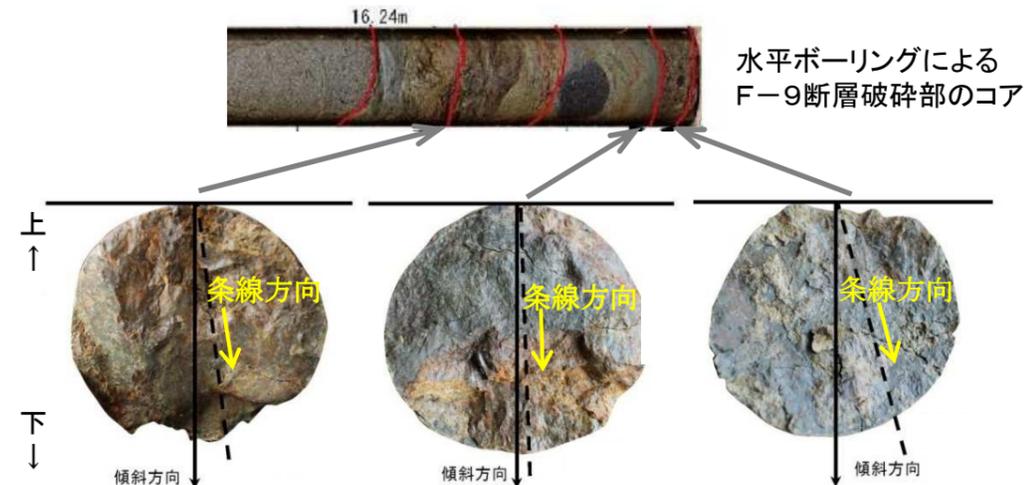
F-9断層破碎部の水平ボーリングコアの断面観察写真

水平ボーリングのコア観察の結果, F-9断層面の条線(ずれの方向を示す傷)の方向は, 縦方向に近いこと, F-9断層が縦ずれが主体であり, 横ずれ主体の断層ではないことを確認した。

水平ボーリング調査の状況

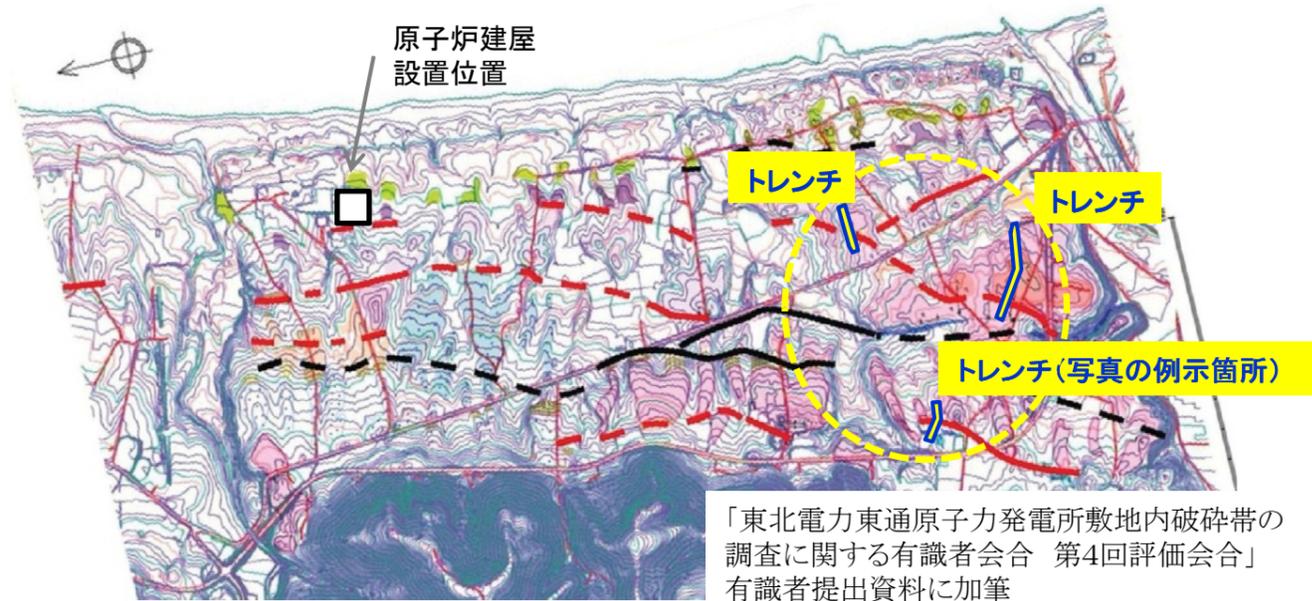
変動地形の可能性があると指摘された箇所(上図の赤線周辺)とトレンチ調査位置

変動地形の可能性があると指摘された箇所に対応してトレンチ調査を行ったが、地形の下方には該当する断層は存在していないことから、断層活動と関係のある地形ではない。

「東北電力東通原子力発電所敷地内破碎帯の調査に関する有識者会合 第4回評価会合」有識者提出資料に加筆

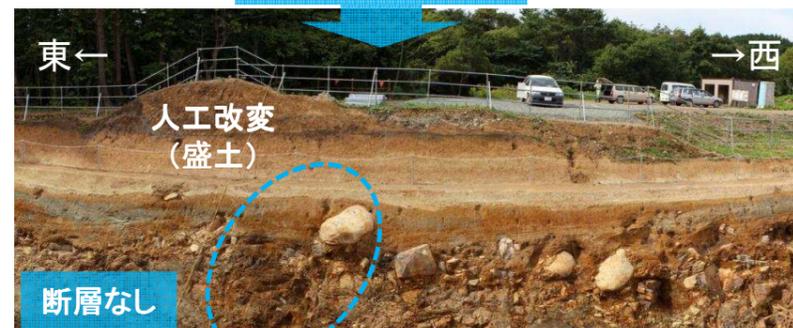
変動地形(写真奥側)確認用のトレンチ調査の状況

地表の形状からその下方に断層がある可能性を指摘されていたが、トレンチ調査の結果、地形と対応する断層は確認されなかった。  
 (左写真中の青色円の付近に、断層が存在する可能性が指摘されたが、実際には断層はない。)

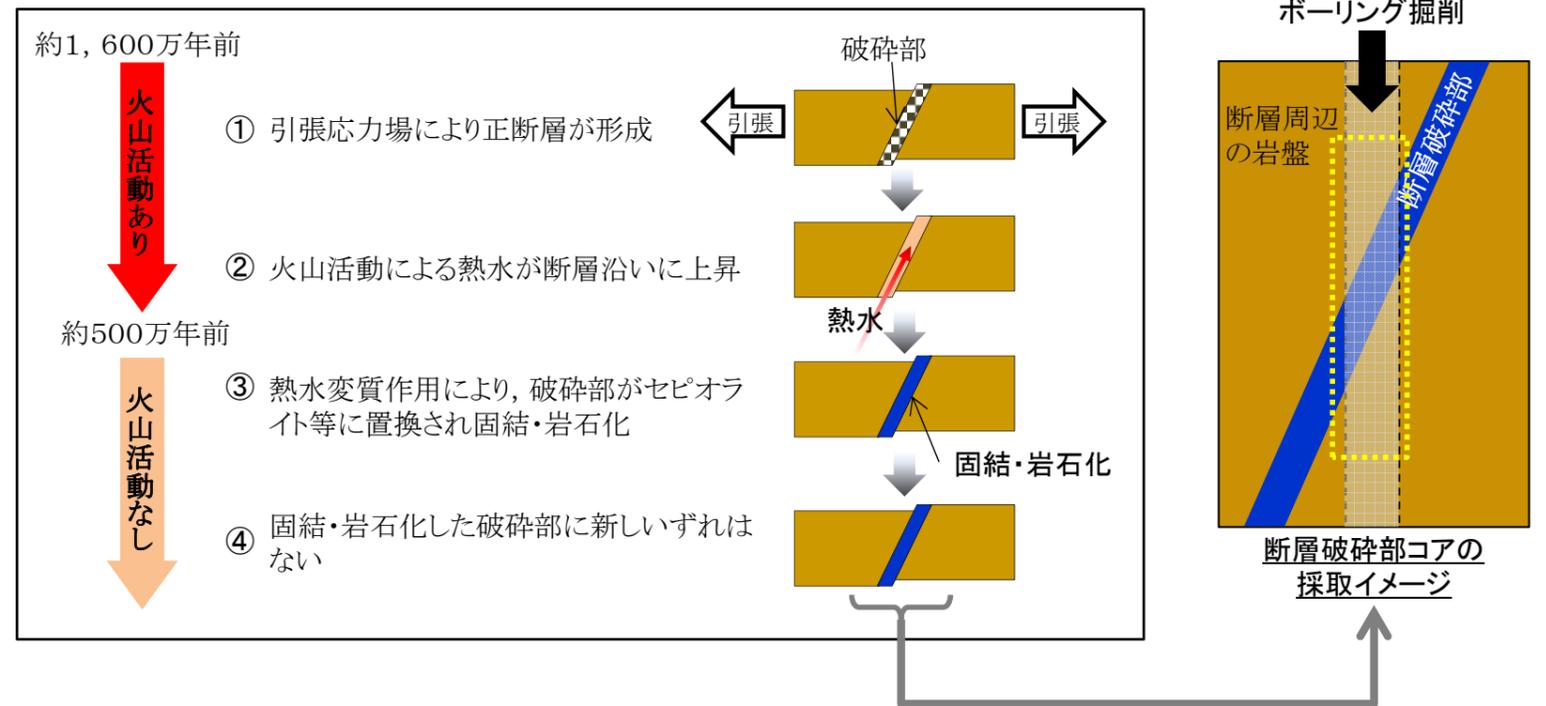
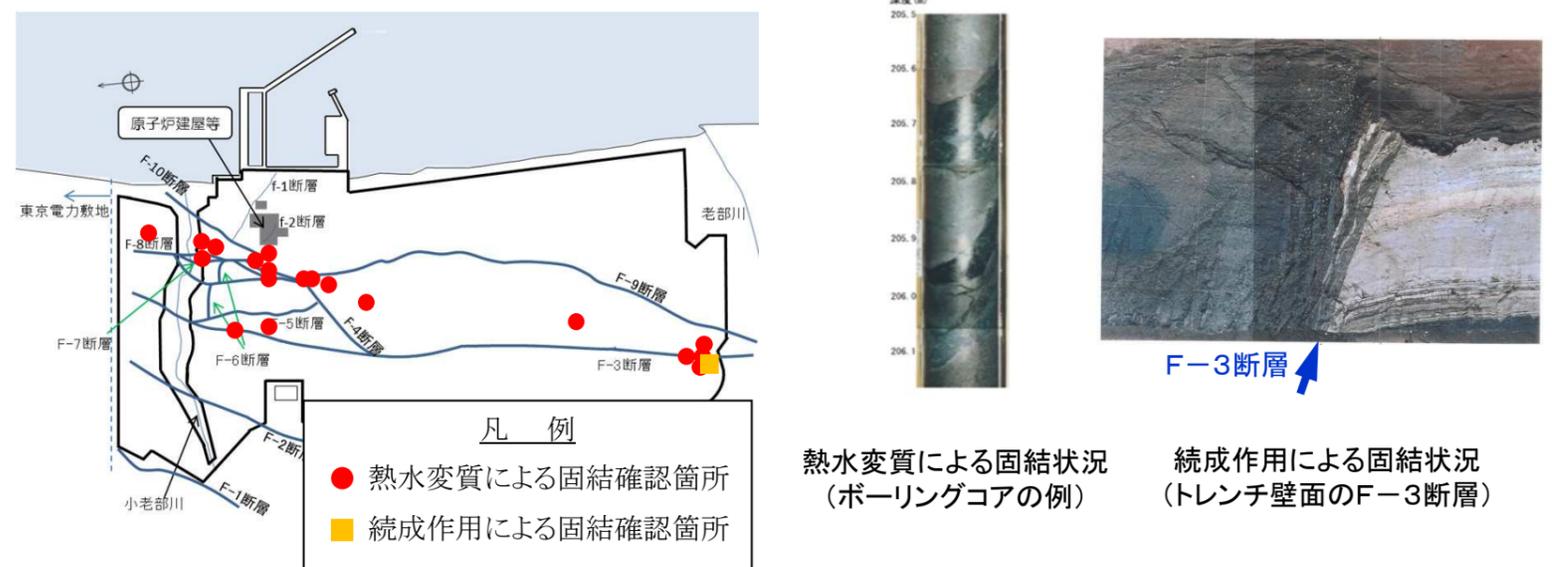
断層破碎部の固結・岩石化の確認位置と状況写真

ボーリング調査により、敷地内断層の破碎部が固結・岩石化している箇所が複数認められ、理化学分析等から、断層沿いに上昇した熱水によってセピオライト等に置換された後に固結・岩石化した変質岩であることを確認した。この地域の火山活動時期との関係から、熱水変質作用の時期は新第三紀中新世(約500万年前より以前)であり、固結・岩石化した部分に新しいずれがないことから、敷地内断層の第四紀後期更新世以降の活動はない。

断層破碎部が固結・岩石化している箇所が複数認められ、その部分に新しいずれがないことから、敷地内断層は少なくとも第四紀後期更新世以降は活動していない。

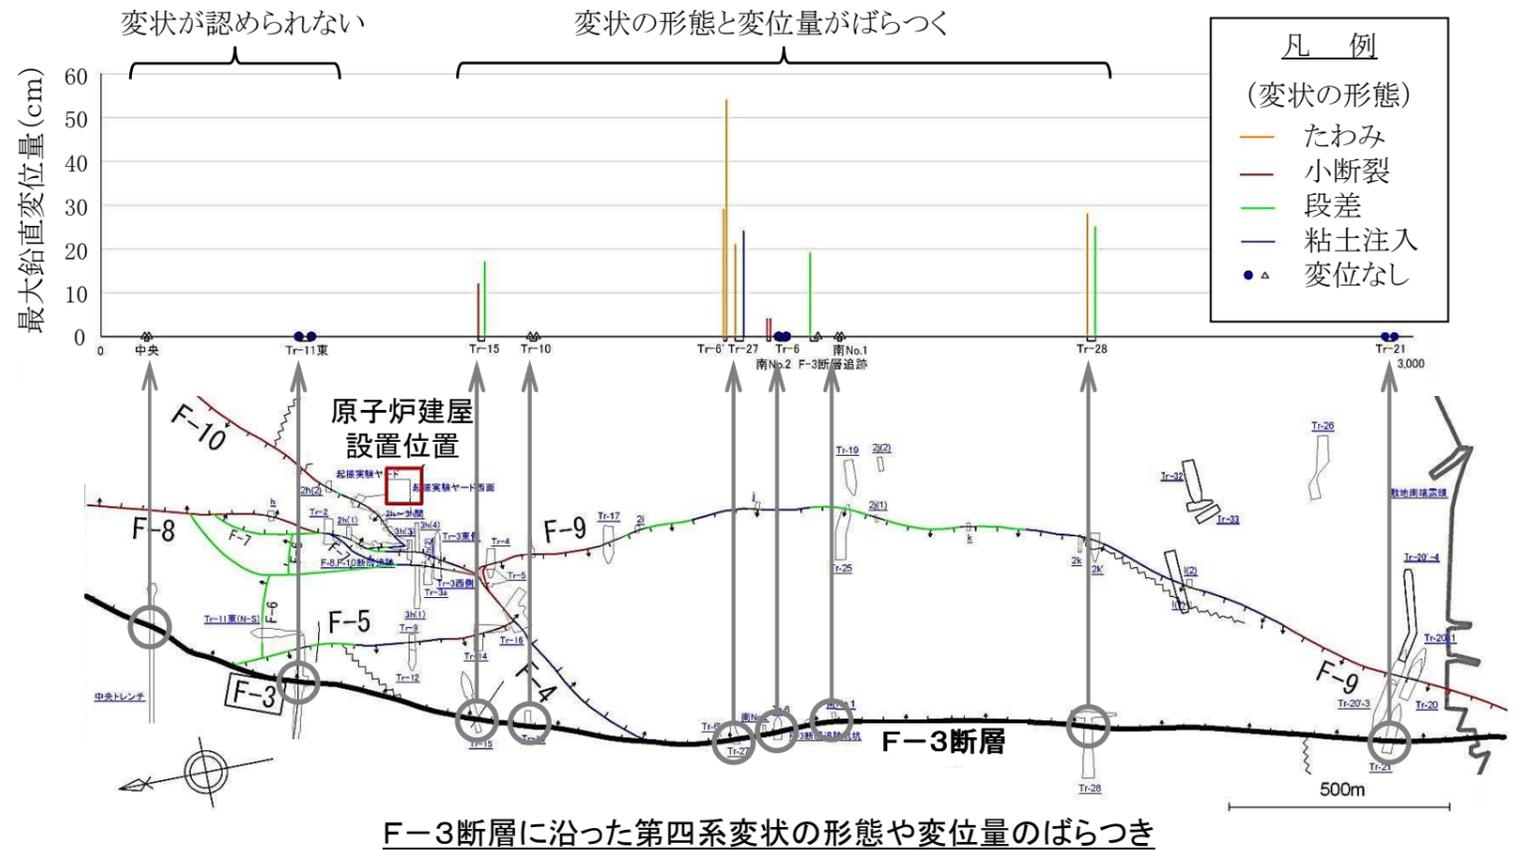
《調査結果》 第四系変状の連続性の評価

断層を被覆する第四系に認められる変状は、断層の走向方向に認められる変状の形態、変位・変形の量等にばらつきが認められ、断層に沿う変状の連続性は乏しい。

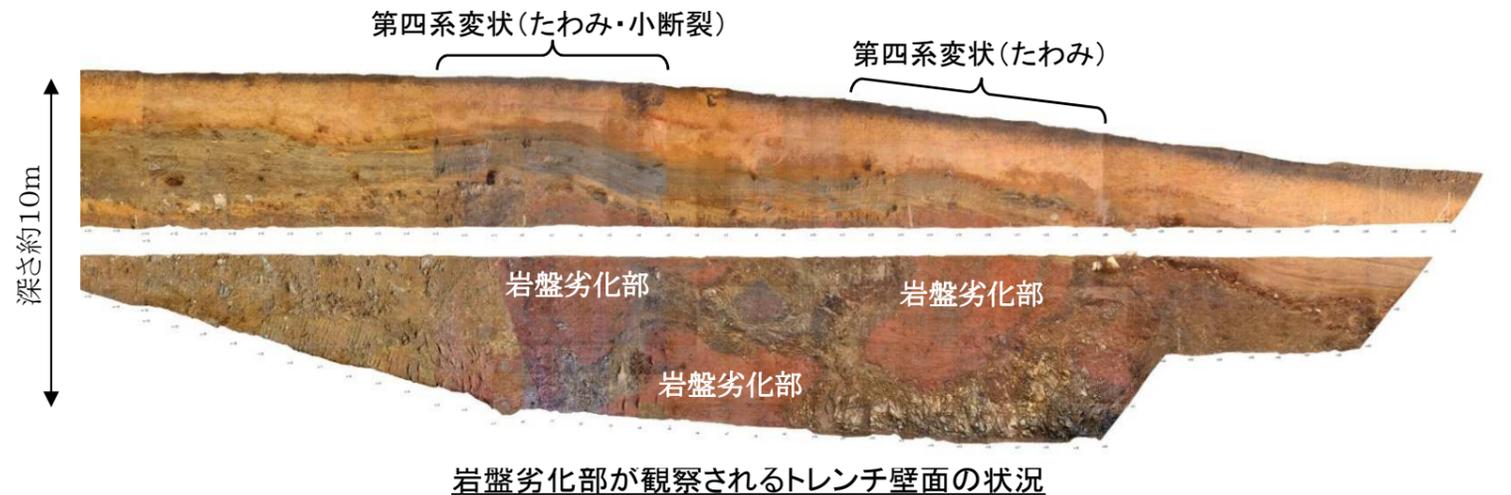
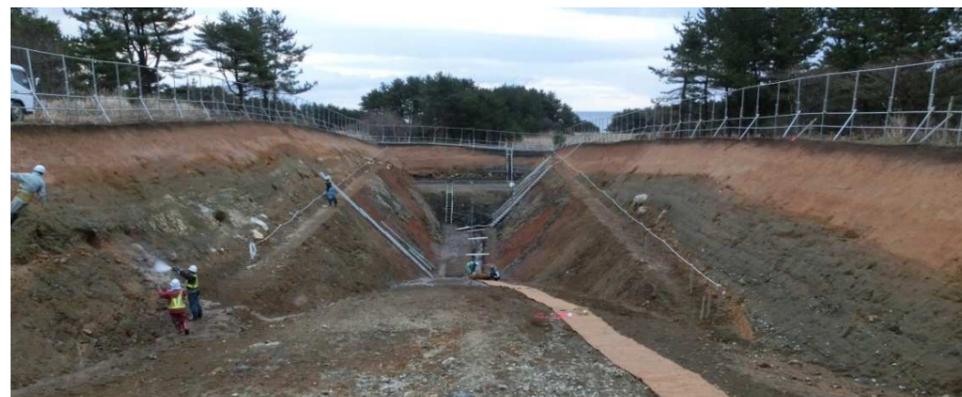
第四系変状が確認されたトレンチの例

第四系変状下方の基盤に断層が存在せず、断層とは無関係に形成されたと考えられる箇所がある。その箇所では、第四系変状の分布とその下方の岩盤劣化部の上面の盛り上がりとが対応している。

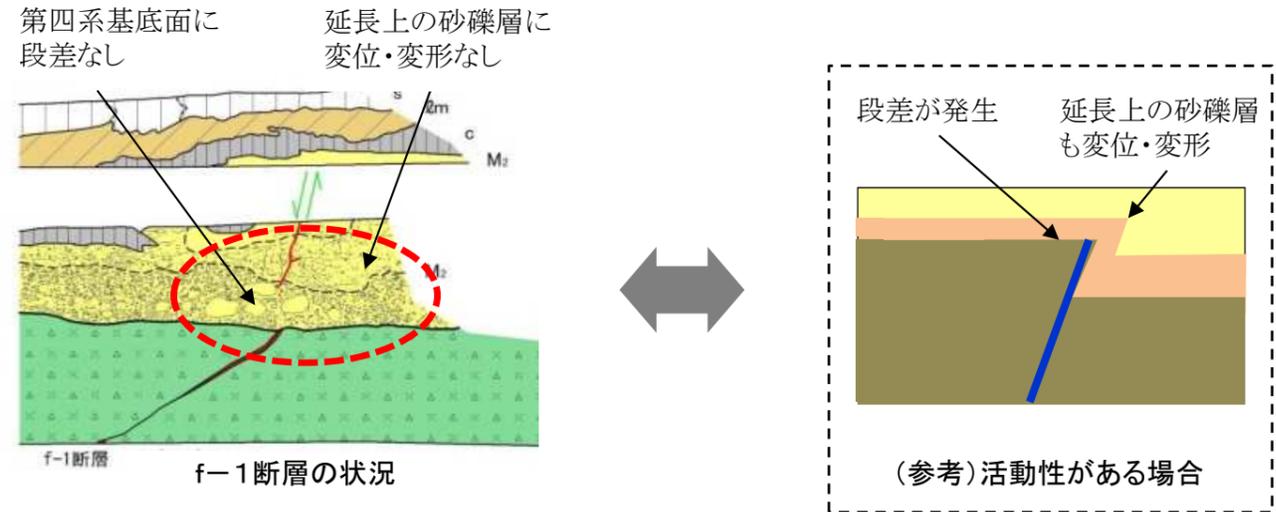
f-1断層の活動性の評価

f-1断層は, 第四系の基底面に段差がないこと等から, 第四紀後期更新世以降の活動性はなく, 「将来活動する可能性のある断層等」には該当しない。

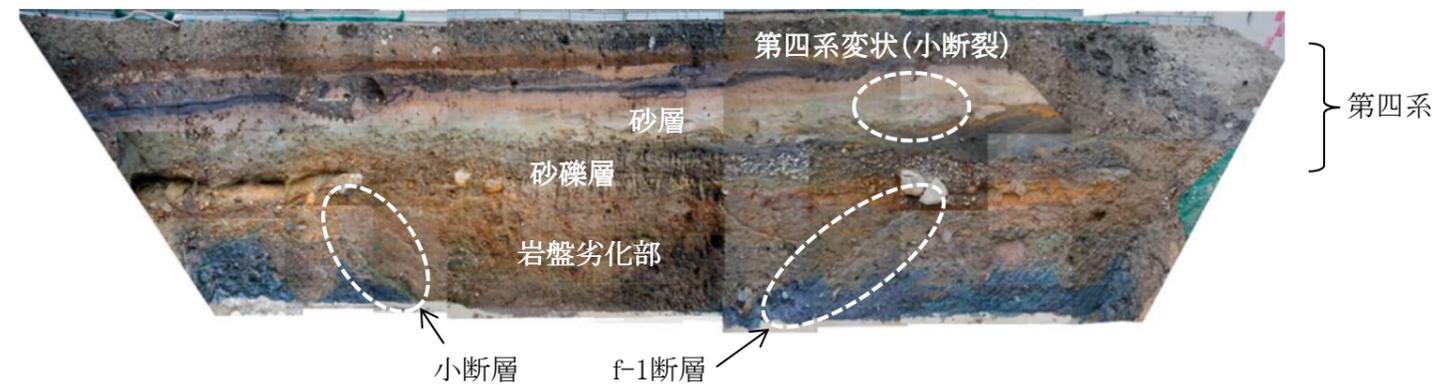
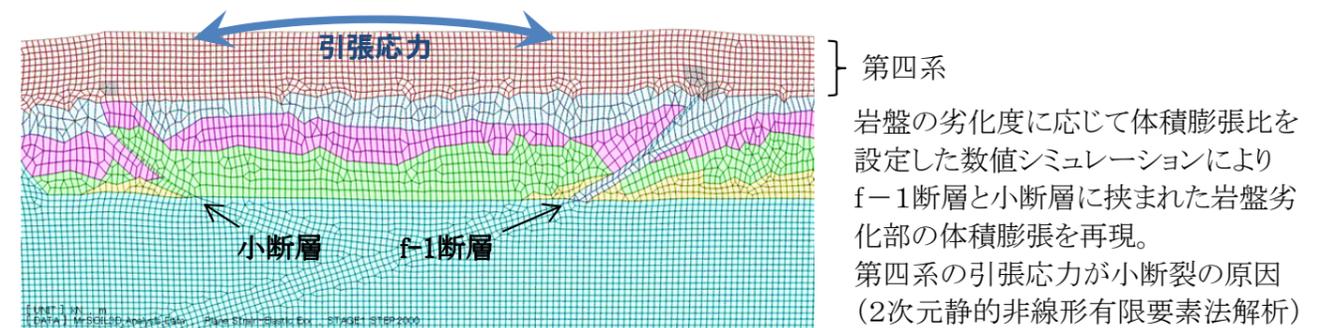
f-1断層延長上の第四系変状と数値解析による成因検討図

f-1断層と小断層に挟まれた岩盤劣化部の体積膨張現象を数値解析で再現し, f-1断層延長上の第四系変状(小断層)が, 第四系中の引張応力により発生することを確認した。

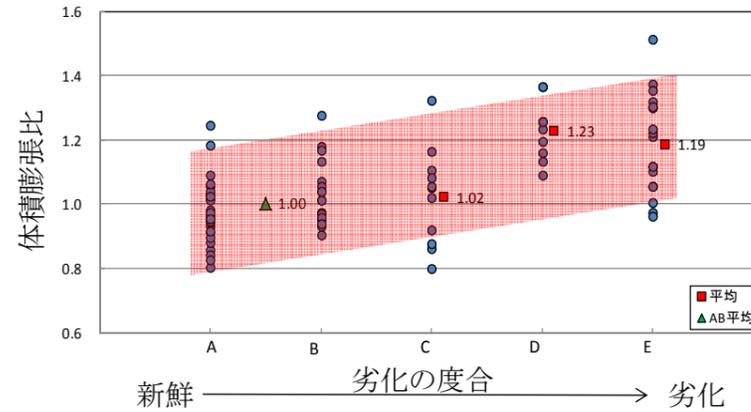
岩盤劣化による体積膨張比の増加の関係

ボーリングコアから採取した試料の理化学分析等から、劣化岩盤には粘土鉱物(モンモリロナイト, ハロイサイト)が多く含まれ、粘土鉱物の吸水膨張と岩盤の風化に伴う膨張が関与し、岩盤劣化部が体積膨張を起こす。

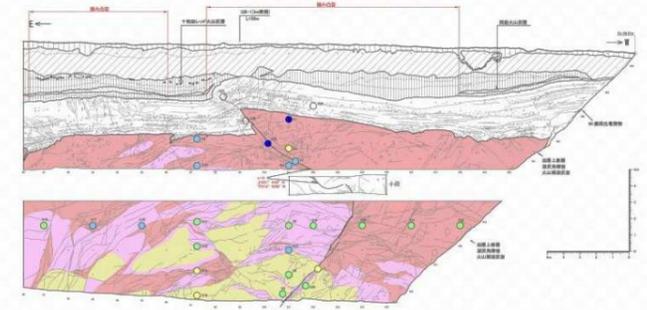
トレンチ壁面のスケッチ(色の濃い場所ほど劣化)

第四系変状箇所の岩盤が劣化している状況

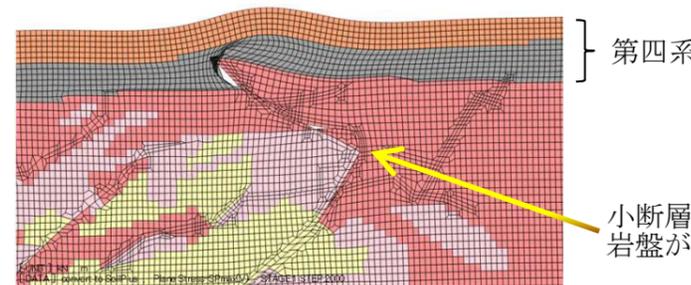
岩盤劣化部の膨張現象の数値解析

岩盤劣化部の体積膨張比を用いて数値解析を行い、岩盤の体積膨張によって岩盤上方の第四系に変状が生じる現象を再現することができ、第四系変状が数値解析的に説明可能であることを示した。

小断層に沿って岩盤が膨張・変形

岩盤の劣化度に応じて体積膨張比を設定した数値シミュレーションにより、岩盤が膨張・変形して、第四系に変状が発生する様子を再現(2次元静的非線形有限要素法解析)

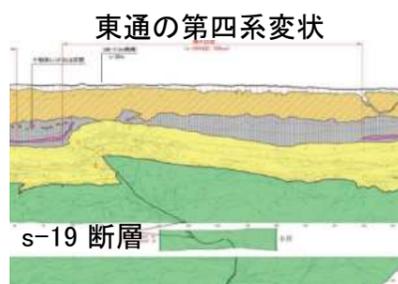
東通の第四系変状

米国コロラド州の変位・変形の現象は、東通の第四系変状と形態的に酷似しており、成因も粘土鉱物を含んだ岩盤が体積膨張することによる。
