日本原燃株式会社、東北電力株式会社、東京電力株式会社およびリサイクル燃料貯蔵株式会社は、原子力施設の安全性に関する説明性のさらなる向上を図るため、下北半島の太平洋側に位置する大陸棚外縁について、この地形を形成した地下深部の地質構造に関する調査を実施してきた。  
 調査の結果、大陸棚外縁における海底地形、海底の地質および地下深部の地質構造に関するデータを取得でき、データに基づく地質構造等に関する事業者の評価を取りまとめた。  
 なお、本評価は、海底地形面調査、海上音波探査および採泥調査の結果（平成25年12月17日お知らせ済み）に加え、地球深部探査船「ちきゅう」による海上ボーリング調査、海陸統合探査等の結果を踏まえ、最終的な評価として取りまとめたものである。

調査結果を踏まえた事業者評価

調査結果の概要

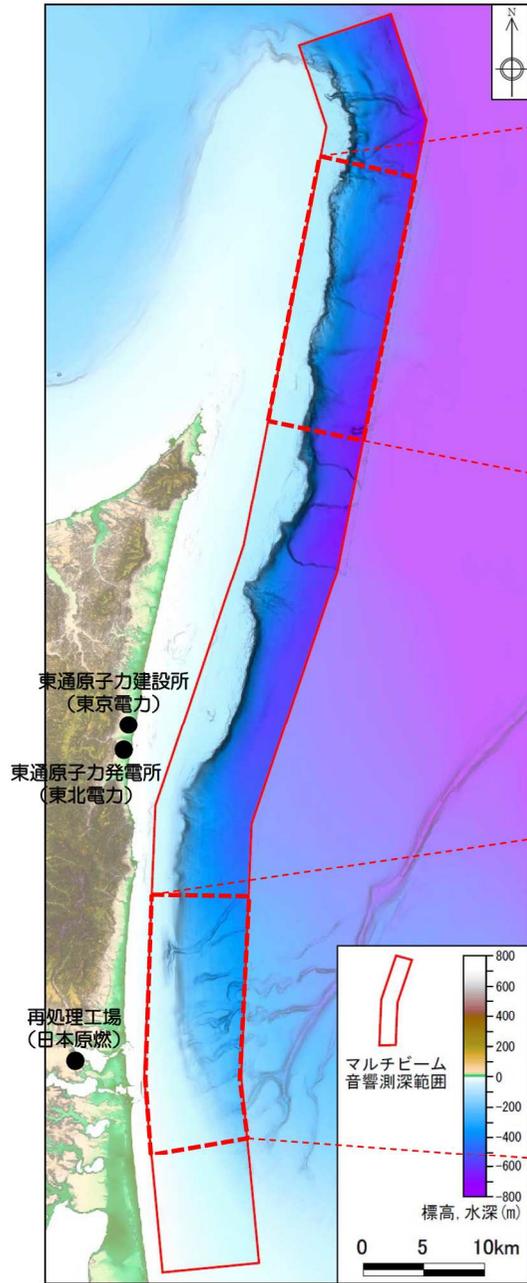
海底地形図

- ・大陸棚外縁の急斜面の地形は、一様ではなく、北部・中部と南部で、形態的特徴の差を確認した。
- ・北部・中部は、急峻な崖地形となっており、侵食が卓越した地形である。
- ・南部は、なめらかな斜面地形となっており、堆積が卓越した地形である。

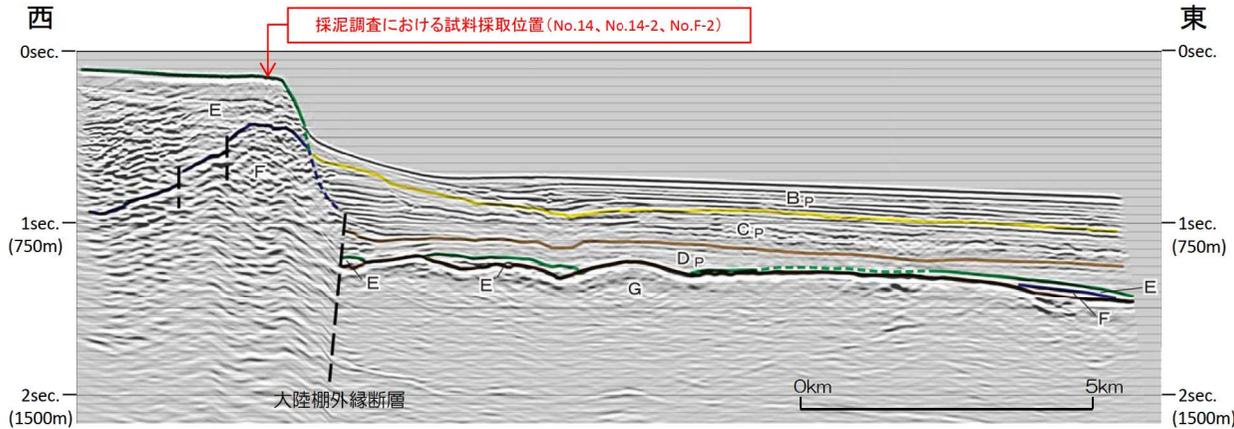
### 【12ML-01測線】

(反射断面は平成24～25年度に深部構造把握のために実施した海上音波探査結果)

- 大陸棚外縁の地下深部の構造について、データの拡充が図れ、地下深部のE、F、G層の構造がより確度の高いものとなった。
- 大陸棚外縁の急斜面の基部付近に大陸棚外縁断層が推定される。なお、この断層の上部のB<sub>p</sub>層とC<sub>p</sub>層の境界(約25万年前)には変位および変形は認められない。
- 以上のことから、大陸棚外縁断層は少なくとも約25万年前以降活動していない断層であると評価した。

- ・測線数：16本、測線延長：399km
  - ・大陸棚外縁の地下深部の地質構造断面のデータを取得
  - ・断層を含めた、大陸棚外縁の地下深部の構造について、データの拡充が図れ、大陸棚外縁断層の上部のB<sub>p</sub>層とC<sub>p</sub>層の境界（約25万年前）には変位および変形が認められないことを確認

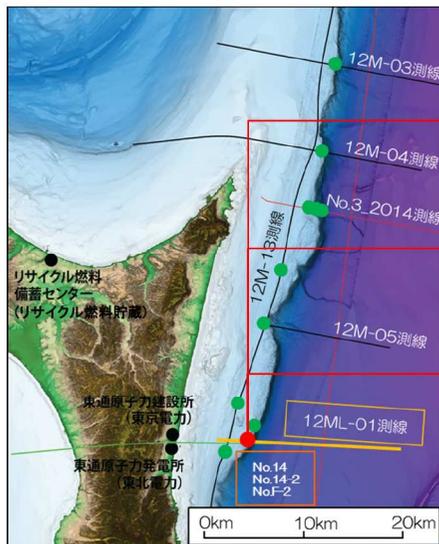
採泥調査位置図

- 採取した試料の特徴は以下の通り。
  - 砂岩・シルト岩が主体である。
  - 珪藻化石分析の結果、3試料から時代認定ができた。
    - No.14、No.14-2地点(砂岩)：約1,600～1,500万年前
    - No.F-2(シルト岩)：約1,500～1,300万年前
 ⇒岩種の特徴や、珪藻化石分析結果を踏まえると、試料は陸域の新第三紀中期中新世に堆積した蒲野沢層に相当する。
- 大陸棚上および大陸棚外縁の急斜面には蒲野沢層(すなわち海域のE層)が分布していることが確認でき、海上音波探査結果と整合する。

3. 採泥調査※ <調査期間：平成25年4月>；[P3参照]
  - ・試料採取箇所：11箇所、試料数：23試料
  - ・大陸棚上および大陸棚外縁の急斜面から数多くの試料を採取
  - ・試料は、砂岩・シルト岩が主体であり、岩種の特徴、珪藻化石分析の結果を踏まえ、大陸棚上および大陸棚外縁の急斜面には蒲野沢層（海域のE層）が分布していることを確認

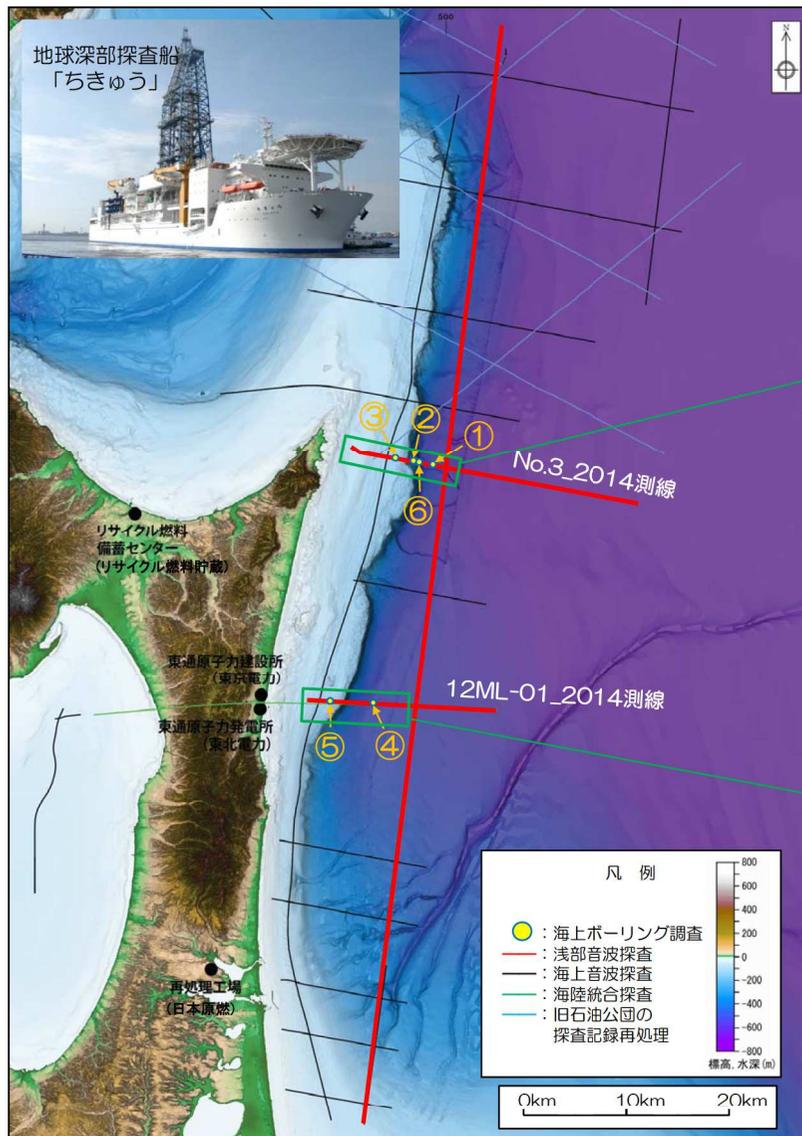
海上ボーリング調査位置図

- ・ボーリング箇所：6地点、掘削総延長：1,822m
- ・浅部音波探査測線数：3本、測線延長：158km
- ・大陸棚上および棚下における6箇所の地質試料を直接採取し、地質年代を把握

- ・ボーリングで採取した試料を分析することにより、B<sub>p</sub>層とC<sub>p</sub>層の境界（約25万年前）の年代についての知見が拡充された。
- ・大陸棚外縁の棚上には陸域の蒲野沢層（すなわち海域のE層）が分布していることを確認した。

4. 海上ボーリング調査・浅部音波探査 <調査期間：平成26年4月～5月>；[P4、5参照]
  - ・ボーリング箇所：6地点、掘削総延長：1,822m
  - ・浅部音波探査測線数：3本、測線延長：158km
  - ・大陸棚上および棚下における6箇所の地質試料を直接採取し、地質年代を把握
  - ・大陸棚上には、蒲野沢層（海域のE層）が分布していることを確認

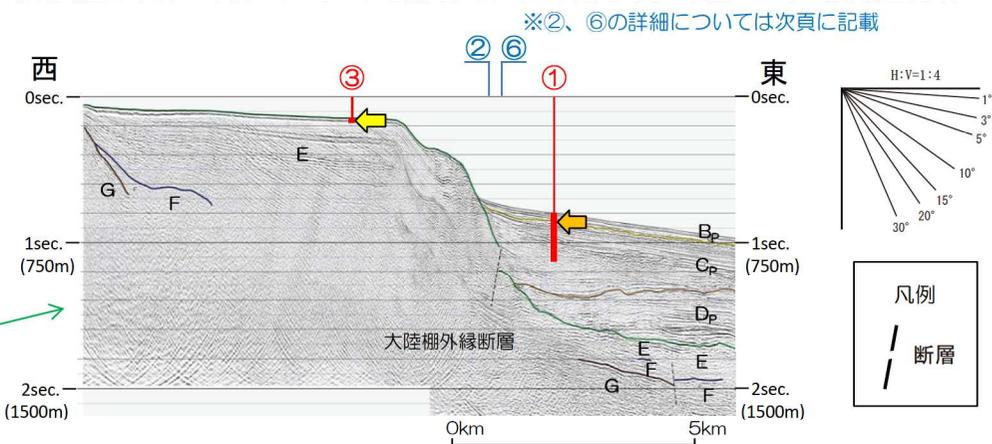
##### 【No.3\_2014測線】

（反射断面は平成26年度にボーリングを補完するために浅部を対象に実施した海上音波探査結果）

← Os-2（約27万年前の軽石）を確認

← *G.rikuchuensis*（約1,300万年～約1,200万年前の有孔虫化石）を確認

『ボーリングコアの分析結果を踏まえ、大陸棚外縁における各地層の年代は妥当であると考えられる。』

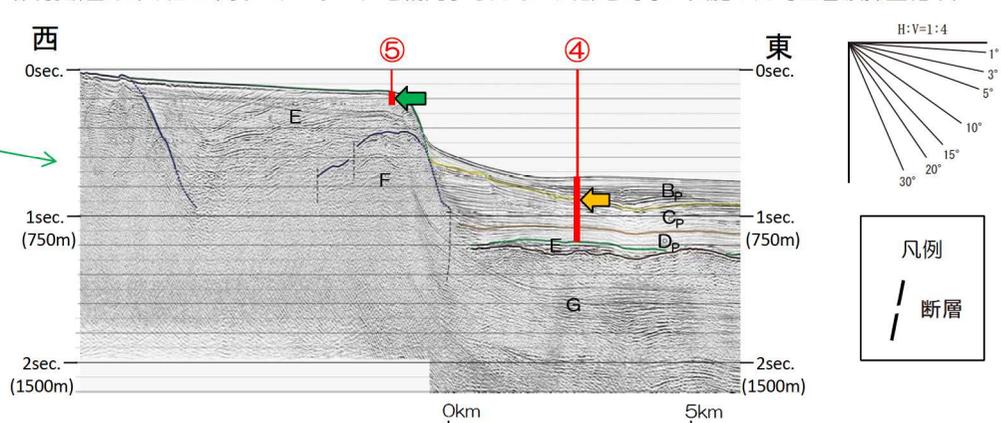
##### 【12ML-01\_2014測線】

（反射断面は平成26年度にボーリングを補完するために浅部を対象に実施した海上音波探査結果）

← Os-2（約27万年前の軽石）を確認

← *D.lauta*（約1,600万年～約1,500万年前の珪藻化石）を確認

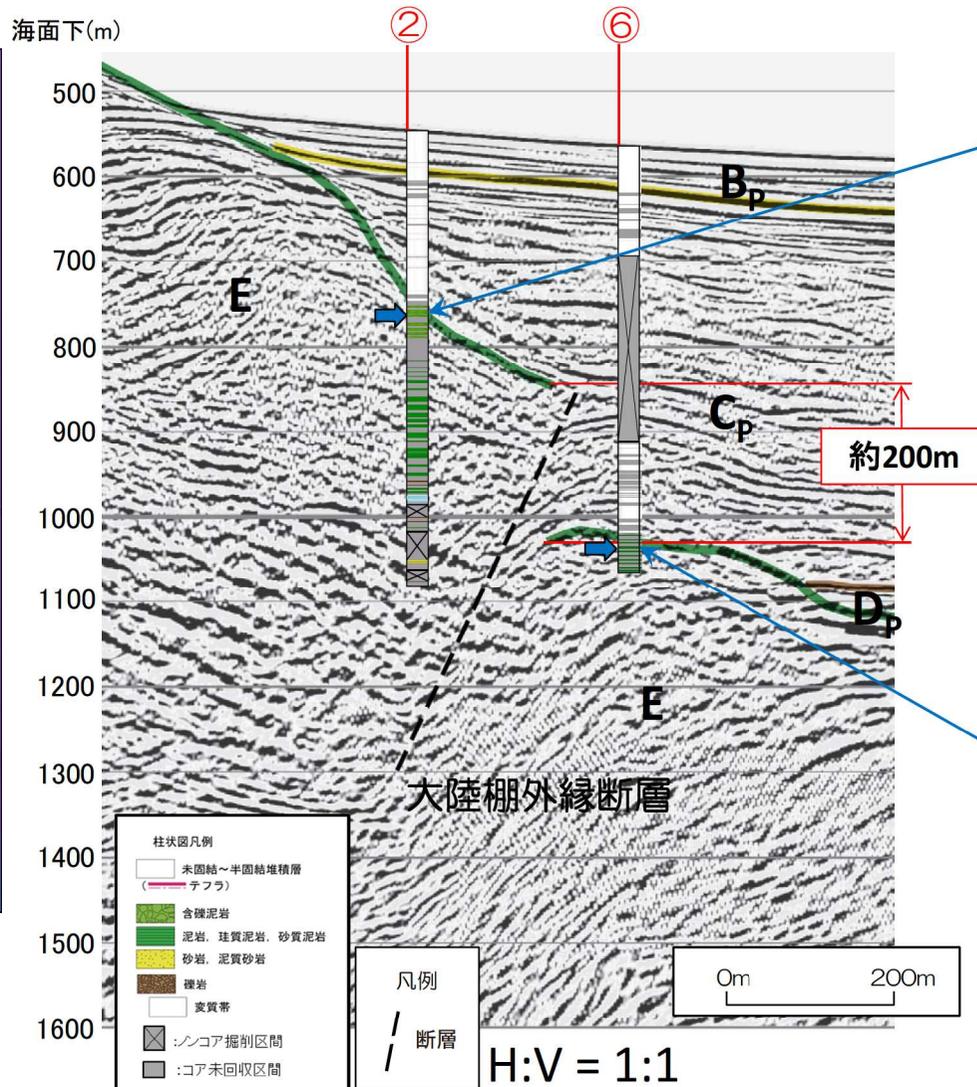
### 【No.3\_2014測線】

- 珪藻化石分析の結果、②孔および⑥孔においてE層上端から同等の深度に同じ種類の放散虫化石を確認した。なお、得られた年代から、この地層は、敷地周辺陸域の新第三紀中期中新世に堆積した蒲野沢層に相当する。
- ②孔および⑥孔のE層上端付近において、同じ岩種（含礫泥岩）を確認した（コア写真参照）。
- 以上により、②孔と⑥孔間においてE層の落差（約200m）が確認され、この間に大陸棚外縁断層が推定される。

※反射断面は平成26年度にボーリングを補完するために浅部を対象に実施した海上音波探査結果

← 放散虫化石 *C.tetrapera* および *E.inflatum* の産出上限 (約1,200万年前)

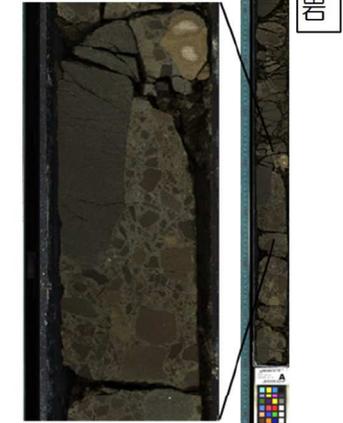
②孔のコア写真

※海底面下約220m付近のコア

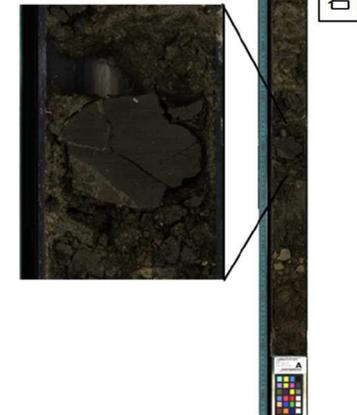
⑥孔のコア写真

※海底面下約465m付近のコア

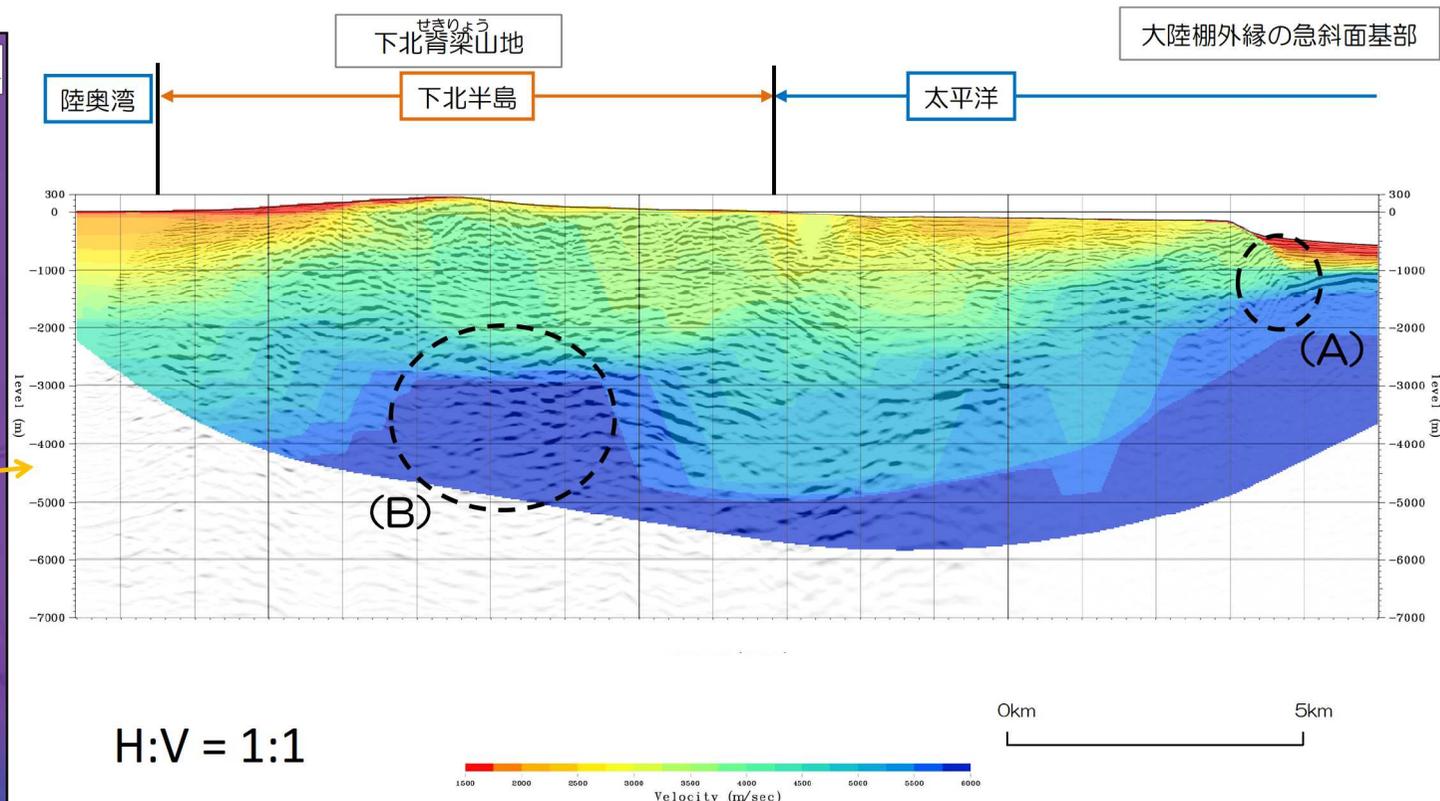
P波屈折波速度構造解析の結果

- ・測線数：1本、測線延長：39km
- ・大陸棚外縁～下北半島東部陸域～陸奥湾側までの地下深部の地質構造断面の連続したデータを取得
- ・データの処理に当たっては、屈折波速度構造解析※により地下深部の速度構造解析を実施した。
- ・海陸統合探査の高度解析により、地下深部の地質構造説明の精度を高めた。

※地層の境界面で屈折し、地層の境界を伝わり、地表に戻ってくる波を利用して地下の速度分布を求める手法。

- 下北半島東部の深部地質構造の特徴について以下の通り評価した。
- ・大陸棚外縁の急斜面基部を境界として速度構造に大きな差異が認められることから、大陸棚外縁断層の存在が示唆される（A）。
  - ・下北脊梁山地の地下は速度が大きいことから、基盤岩等の比較的硬質な地層が周囲と比較して浅部まで分布している可能性が示唆される（B）。

- ・『海陸統合探査断面の速度構造や反射断面の客観性は高められたものと考えられる。』
- ・『現状における海陸統合探査断面の地質構造解釈は、これまでの地質データを総合の上、なされたものであるが、復元性まで考慮された地質構造発達史には至っていないと考えられる。したがって、今後、新たな知見の収集や地質構造発達過程に関する解析的な検討についても取り組み、復元性を考慮した構造発達史の構築を目指していただきたい。』

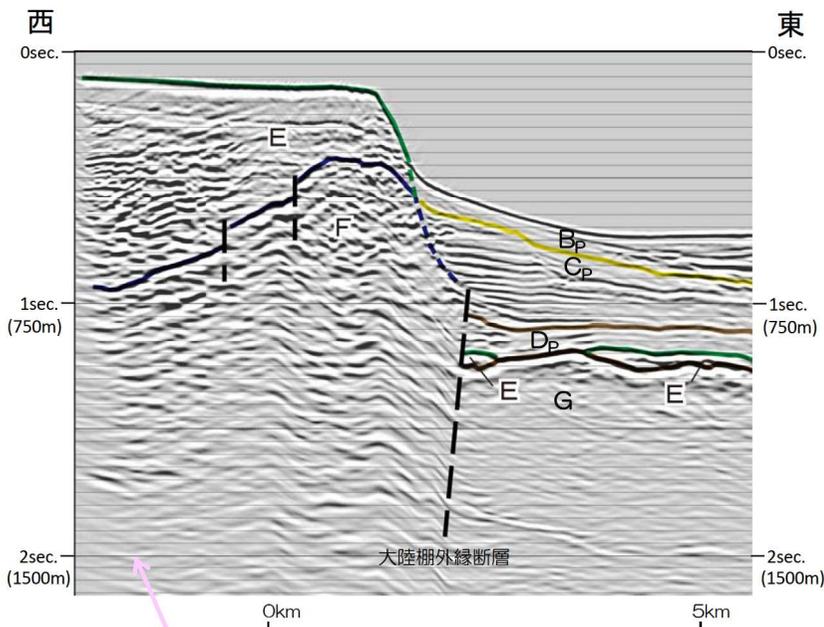
### 【12ML-O1測線】

- 大陸棚外縁断層は、E層堆積時には西落ちの正断層として活動し、D<sub>p</sub>層堆積時には反転して西上がりの逆断層として活動した。そのことが、大陸棚外縁の地質構造の形成に深く関わっていたと考えられる。
- なお、大陸棚外縁断層の活動は、B<sub>p</sub>層堆積時（約25万年前以降）には既に終了していたものと考えられる。

（反射断面は平成24～25年度に深部構造把握のために実施した海上音波探査結果）

『海上音波探査でとらえられる精度においては、海上ボーリングを含めたこれまでの地質データを総合すると、大陸棚外縁断層はE層堆積期には西落ちの正断層として活動し、D<sub>p</sub>層堆積期には西上がりの逆断層として活動し、C<sub>p</sub>層上部堆積期にはその活動が終息していたとする解釈は妥当である。』
