女川原子力発電所2号機 非常用ディーゼル発電機(高圧炉心スプレイ系)潤滑油漏えい箇所(概要)

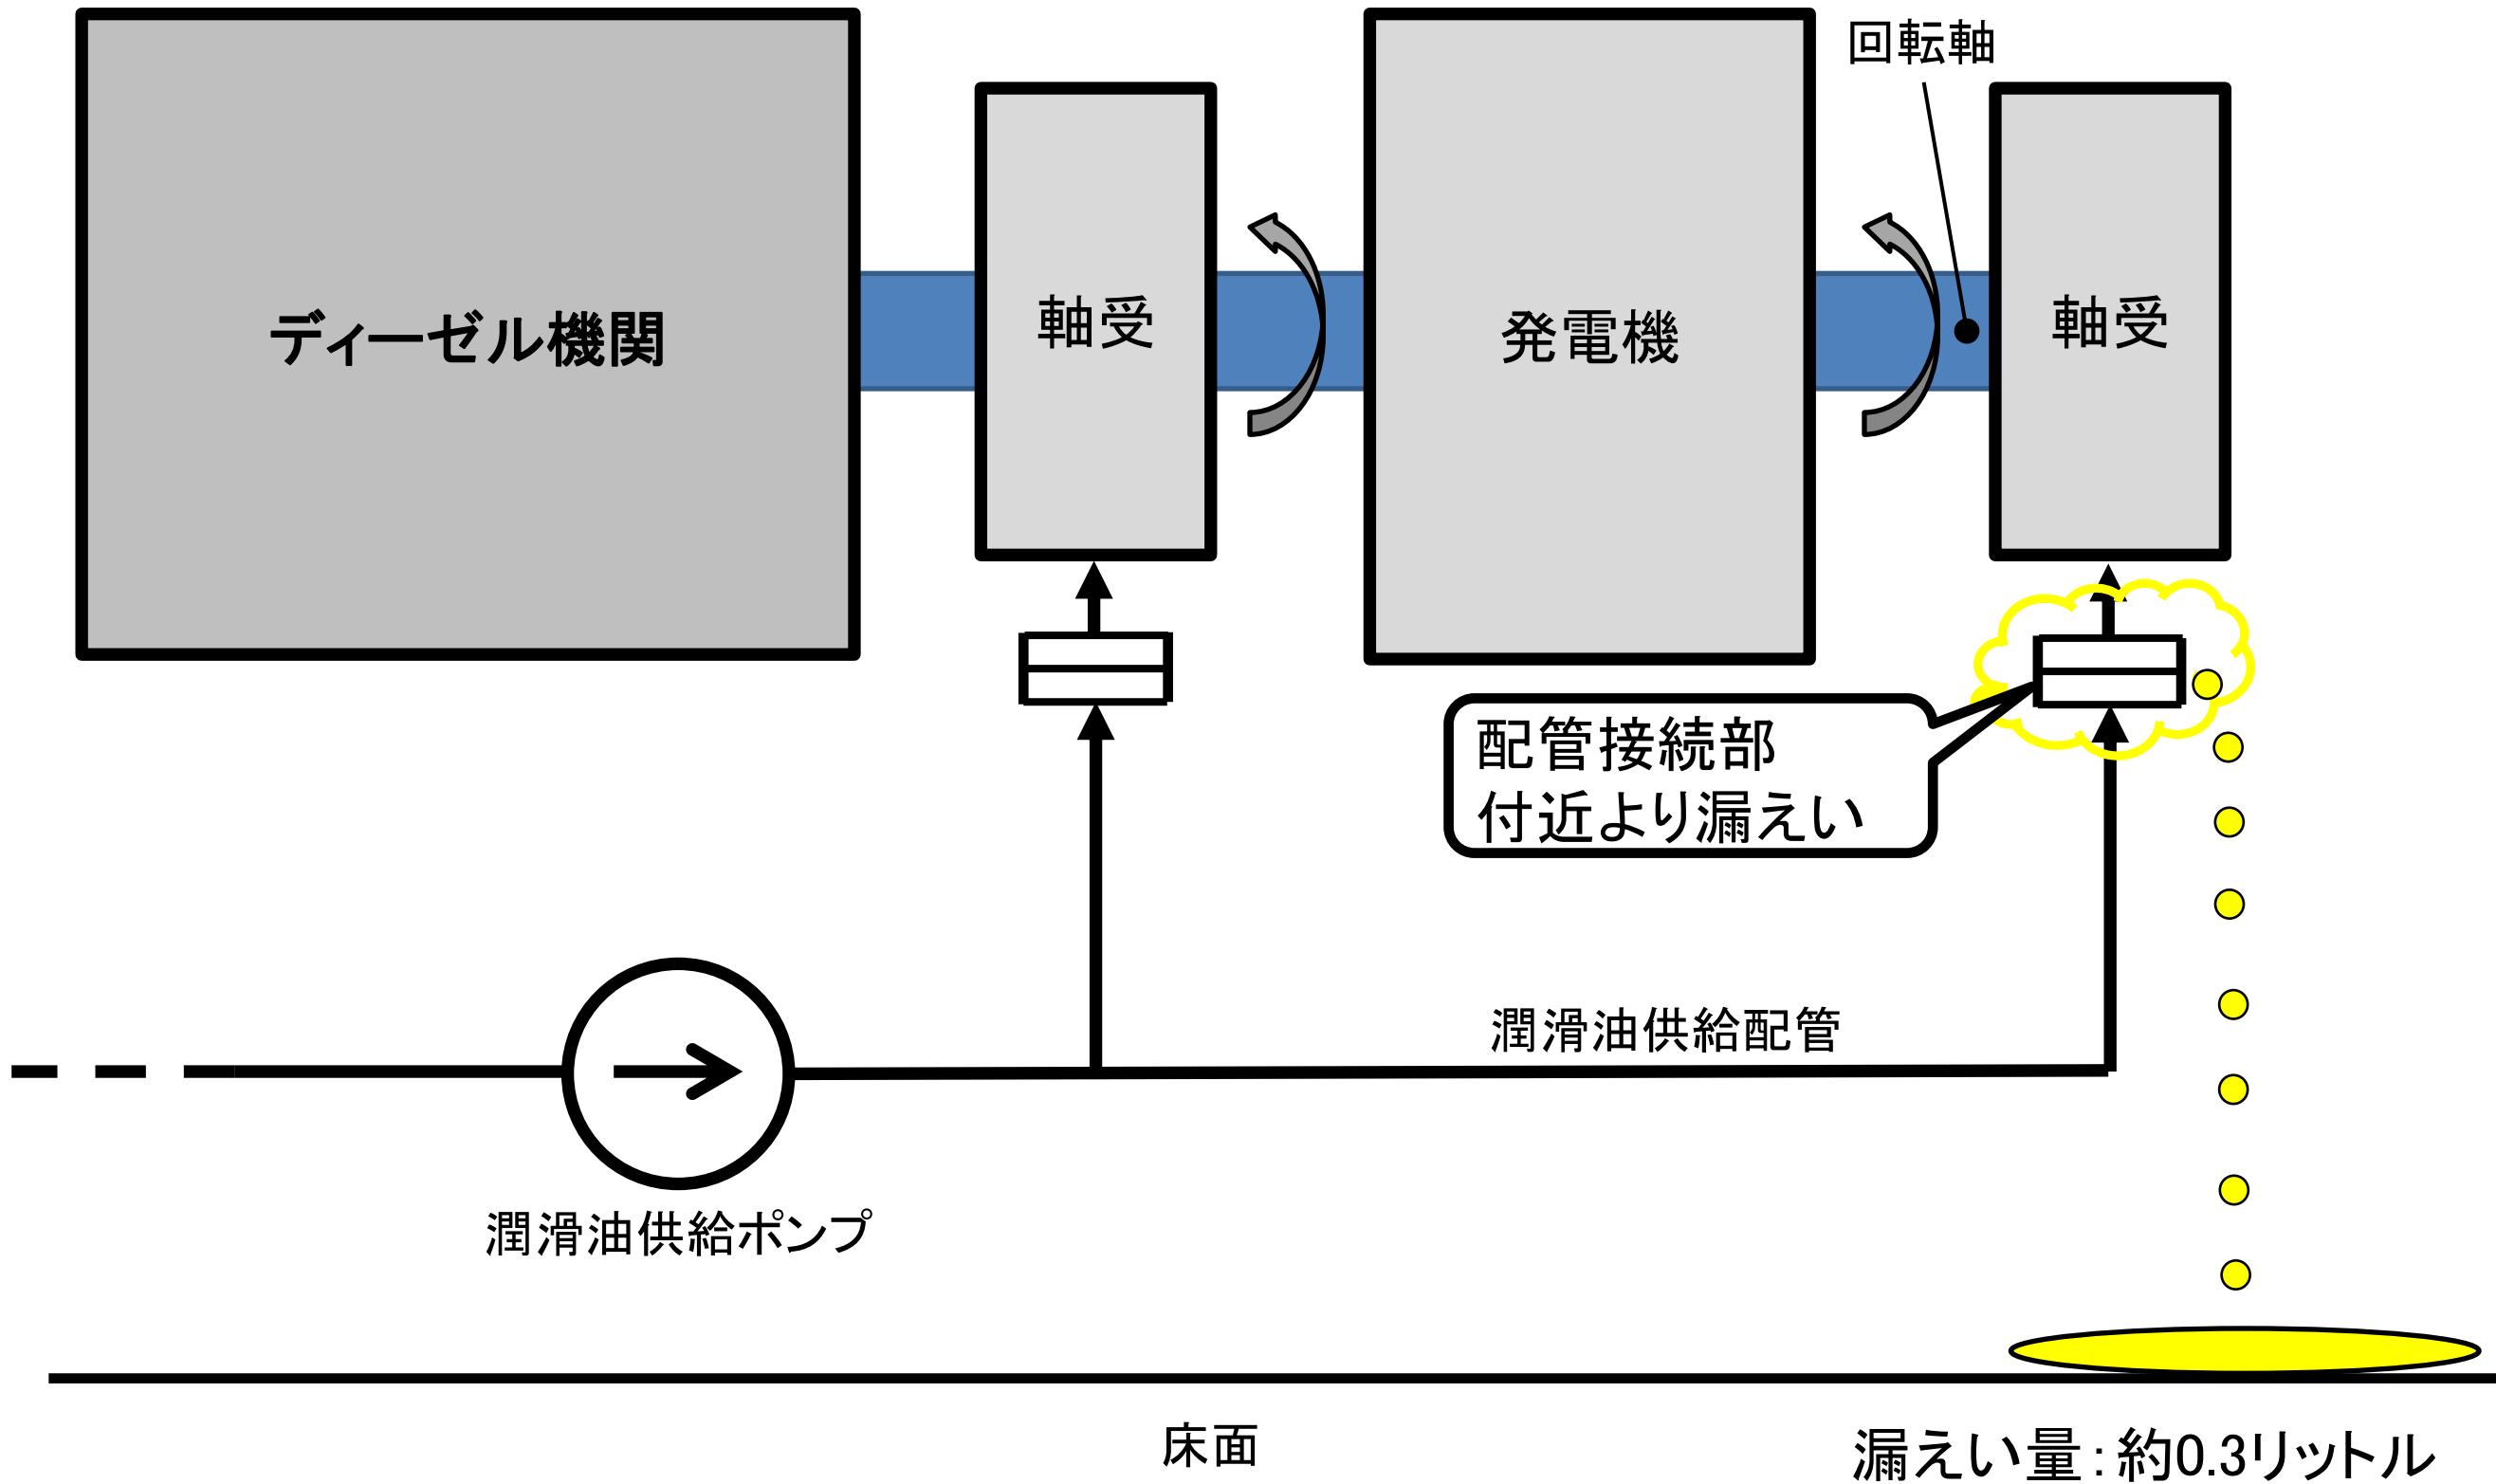
配管接続部
付近より漏えい

漏えい量: 約0.3リットル
