女川原子力発電所 火災用緊急連絡装置 概略図

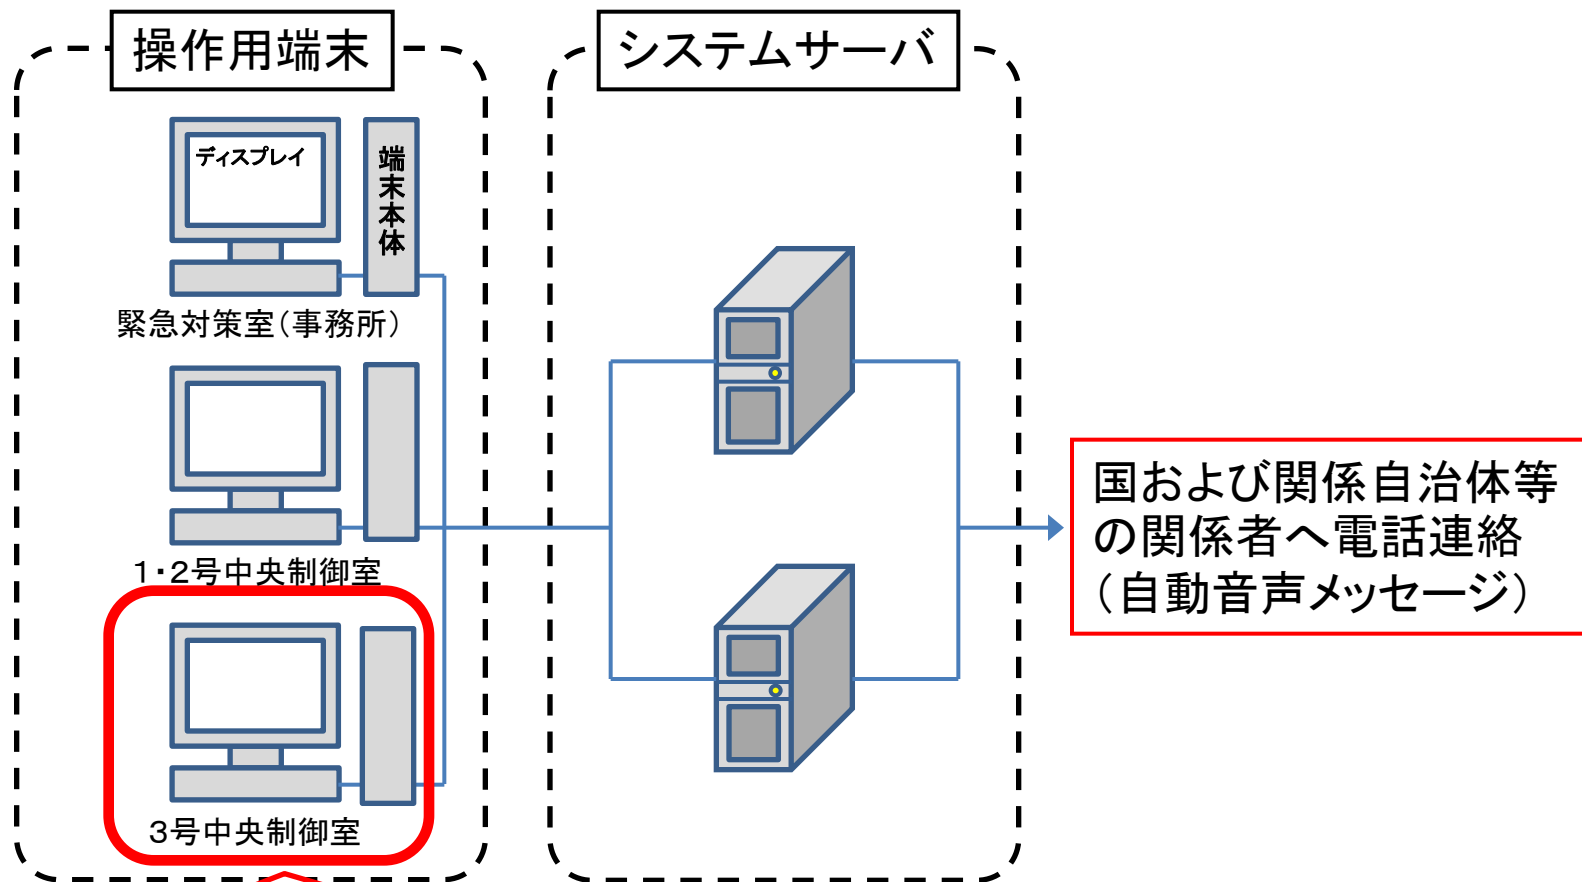
ディスプレイの交換作業を行っていた際に、
火災発生情報が誤って発信されたもの
