ケーブルの不適切な敷設事象に対する是正処置結果例

中央制御室床下

現場ケーブルトレイ

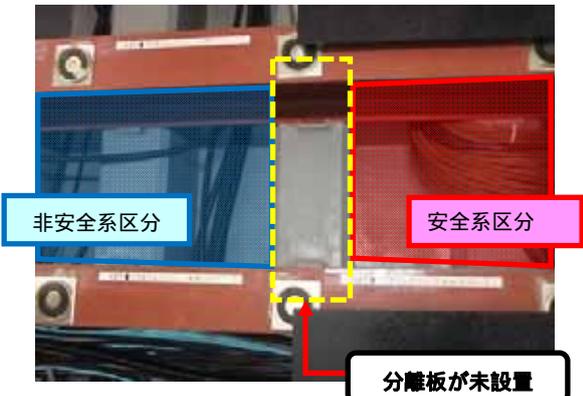
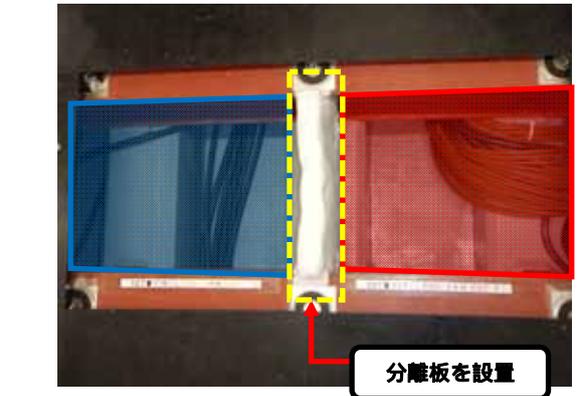
| 不適切な状態（是正処置前） | 正常な状態（是正処置後） |
|--|---|
| 【事例】 垂直分離板が未設置 <東通1号機の例> | |

| 不適切な状態（是正処置前） | 正常な状態（是正処置後） |

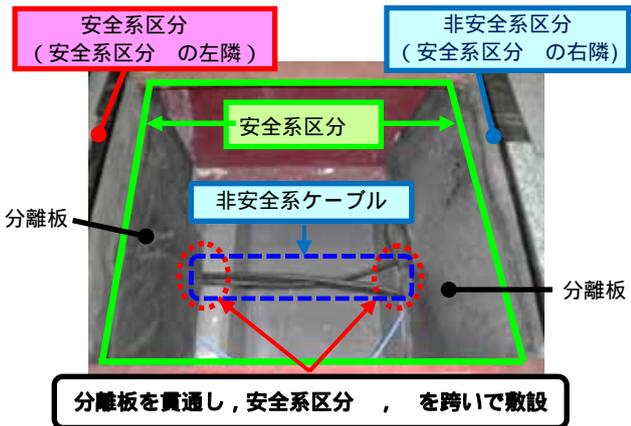
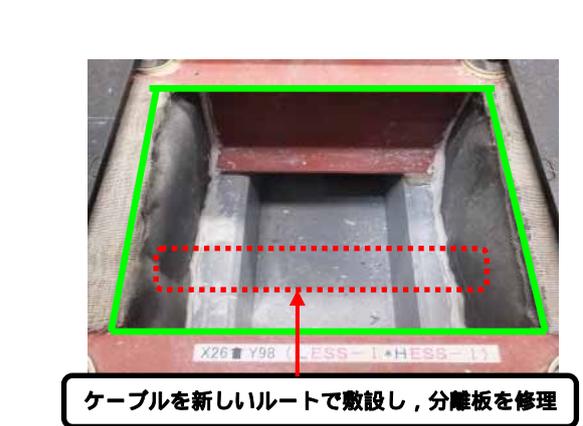
| 不適切な状態（是正処置前） | 正常な状態（是正処置後） |
|--|---|
| 【事例】 分離板損傷および異区分跨ぎのケーブル <女川3号機の例> | |

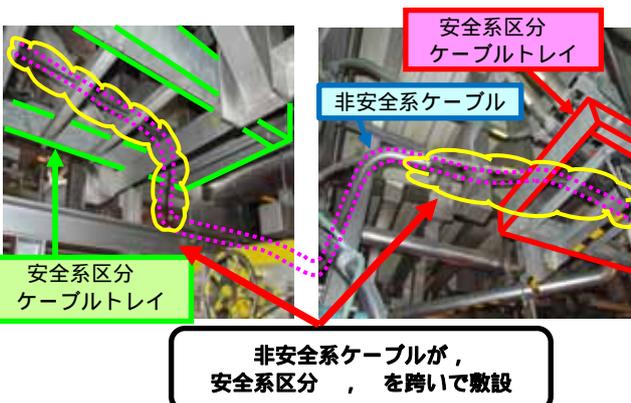
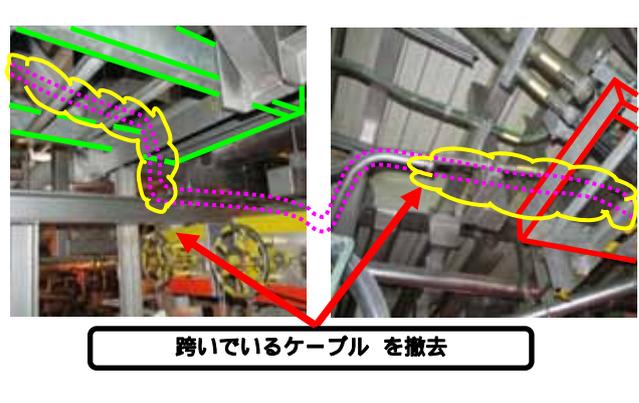
| 不適切な状態（是正処置前） | 正常な状態（是正処置後） |
|---|--|
| 【事例】 異区分跨ぎのケーブル <女川1号機の例> | |
| 現在は使用していない作業用連絡電話ケーブル | |

| 不適切な状態（是正処置前） | 正常な状態（是正処置後） |
