## 女川原子力発電所1号機における海水の漏えい箇所(概要図)

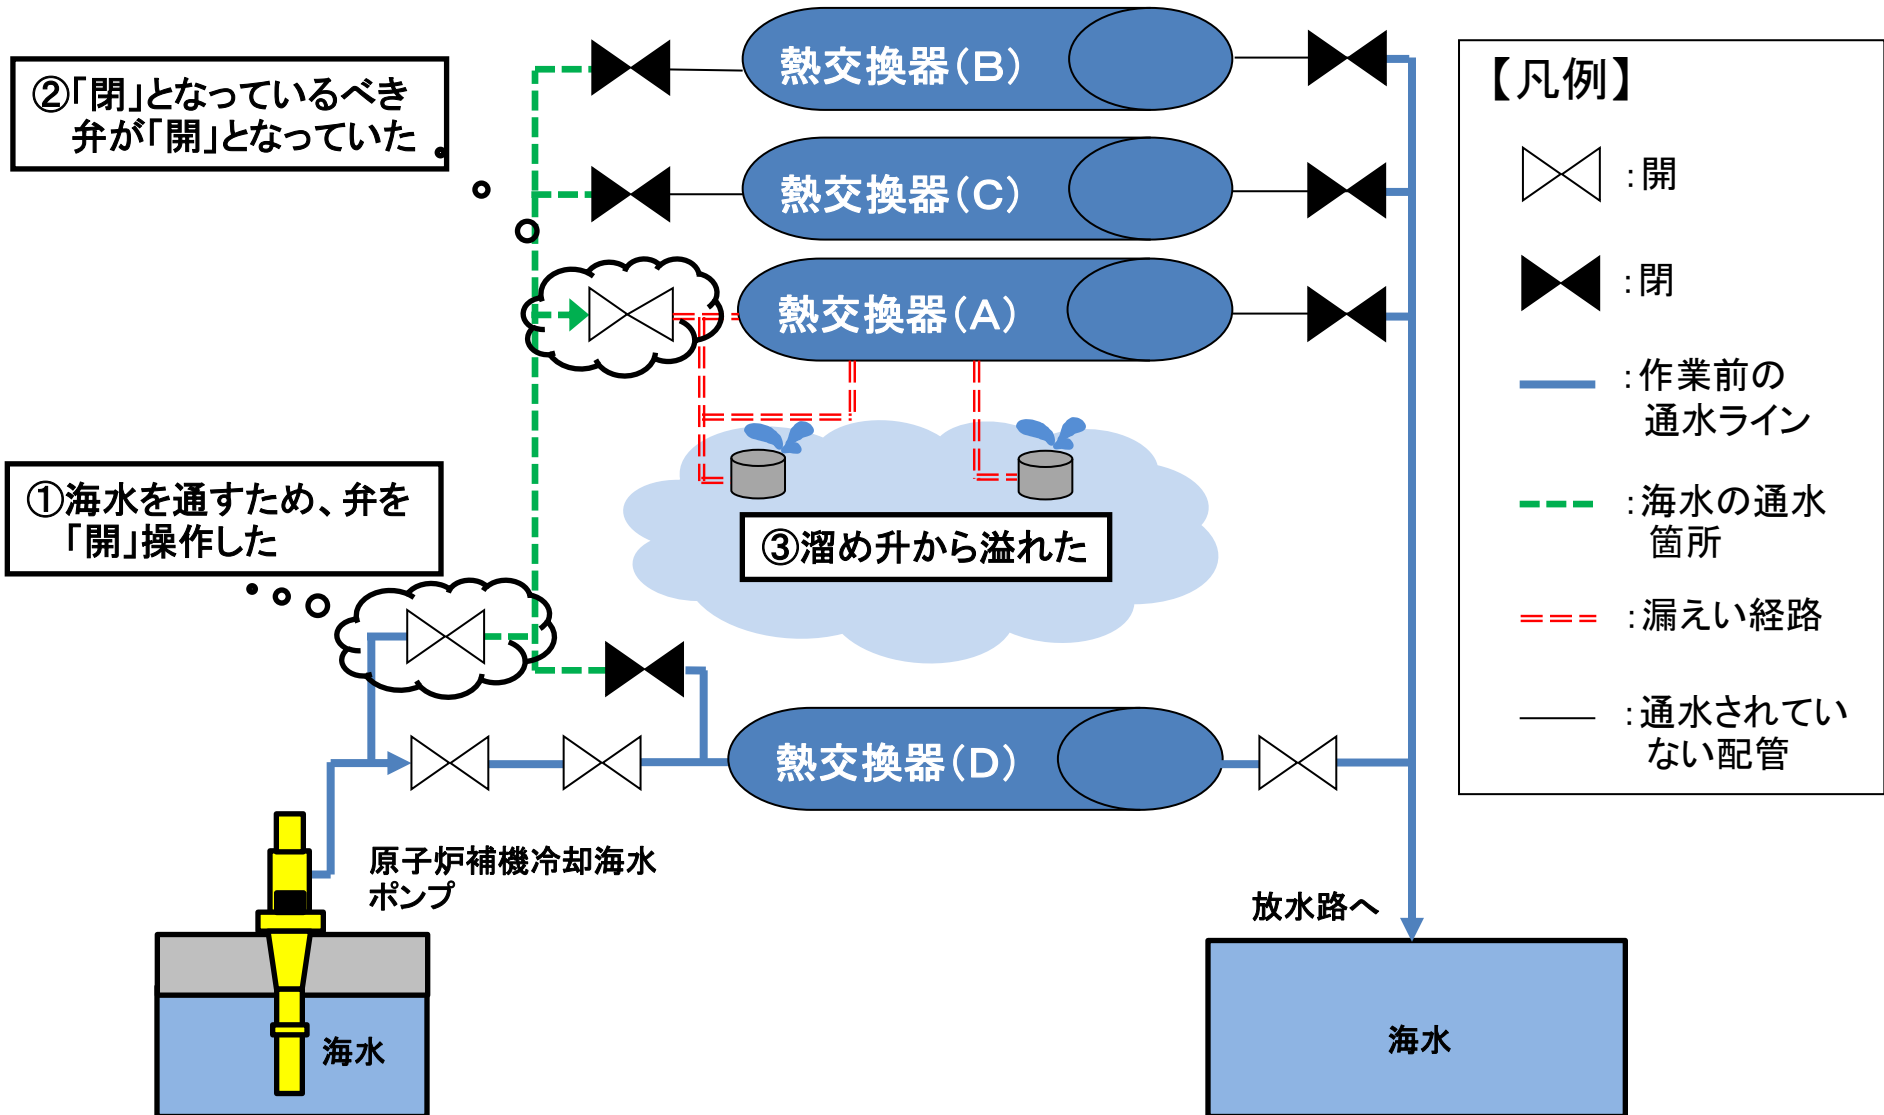
- ◆ 熱交換器に接続する配管内に海水を通したところ、閉じているべき配管上の弁が開いていたため、排水用の配管に流入し、排水しきれなかった海水が溜め升より溢れ出たもの
