# 女川原子力発電所2号機における水の漏えい概要図

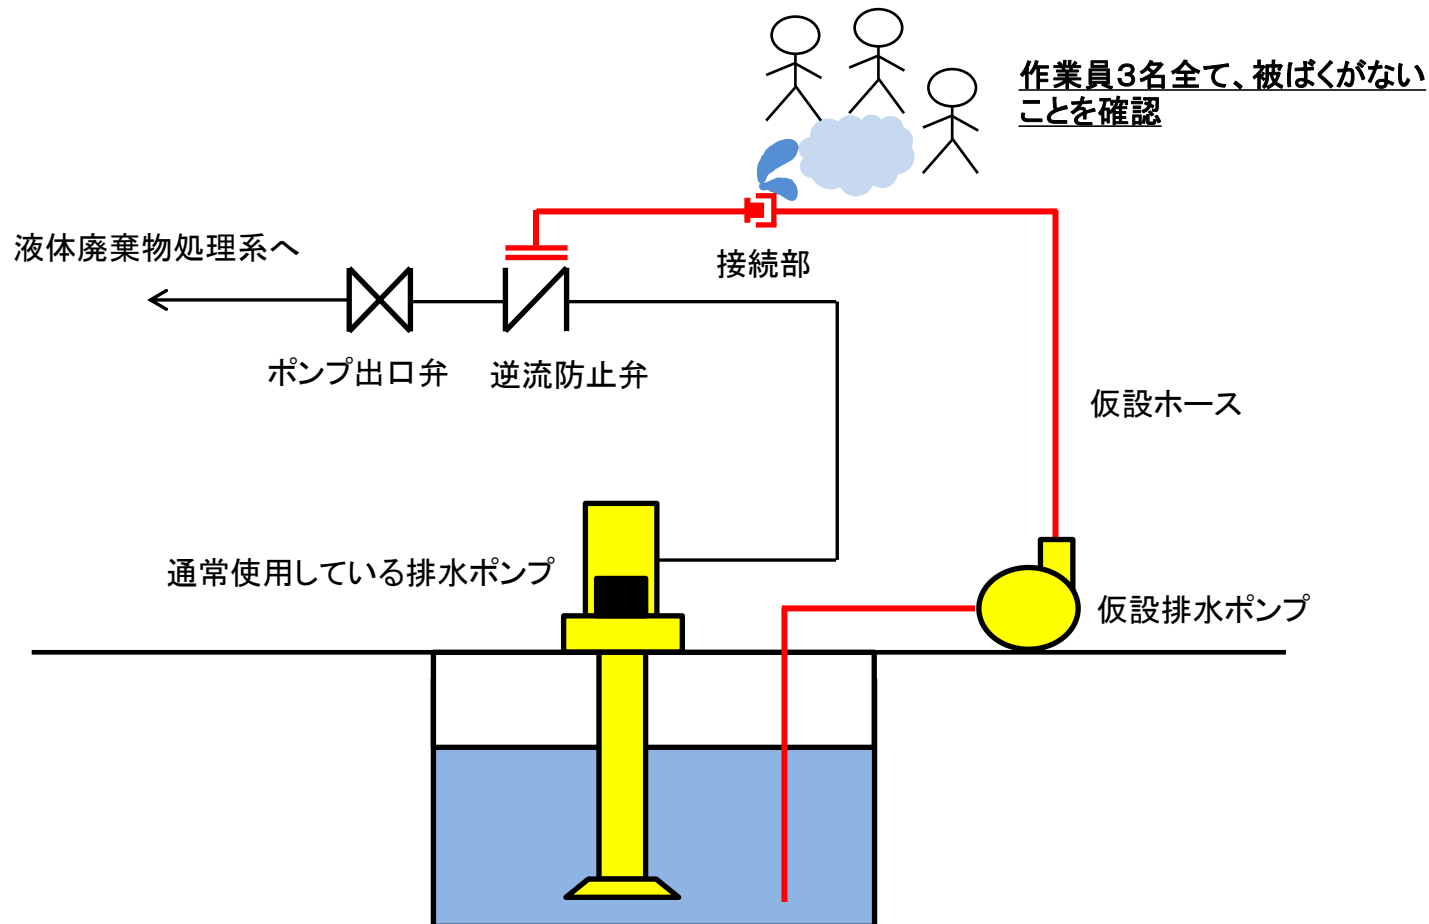
- 女川2号機原子炉建屋地下3階の残留熱除去系※のポンプ室において、フィルタベント装置の設置工事に伴い、干渉物があることから、通常使用している排水ポンプを停止し、仮設の排水ポンプを設置していた
- 本日、10時17分頃、仮設設備の撤去作業を行うため、仮設ホースを繋いでいた接続部を外したところ、内部に溜まっていた水が漏えいした
- 漏えいした水の一部が、協力企業の作業員3名にかかったが、その後の検査により、被ばくがないことを確認した

※：原子炉停止後の燃料が発する熱等を除去し原子炉を冷却する系統
