# 女川原子力発電所 1号機における溢水 概要図

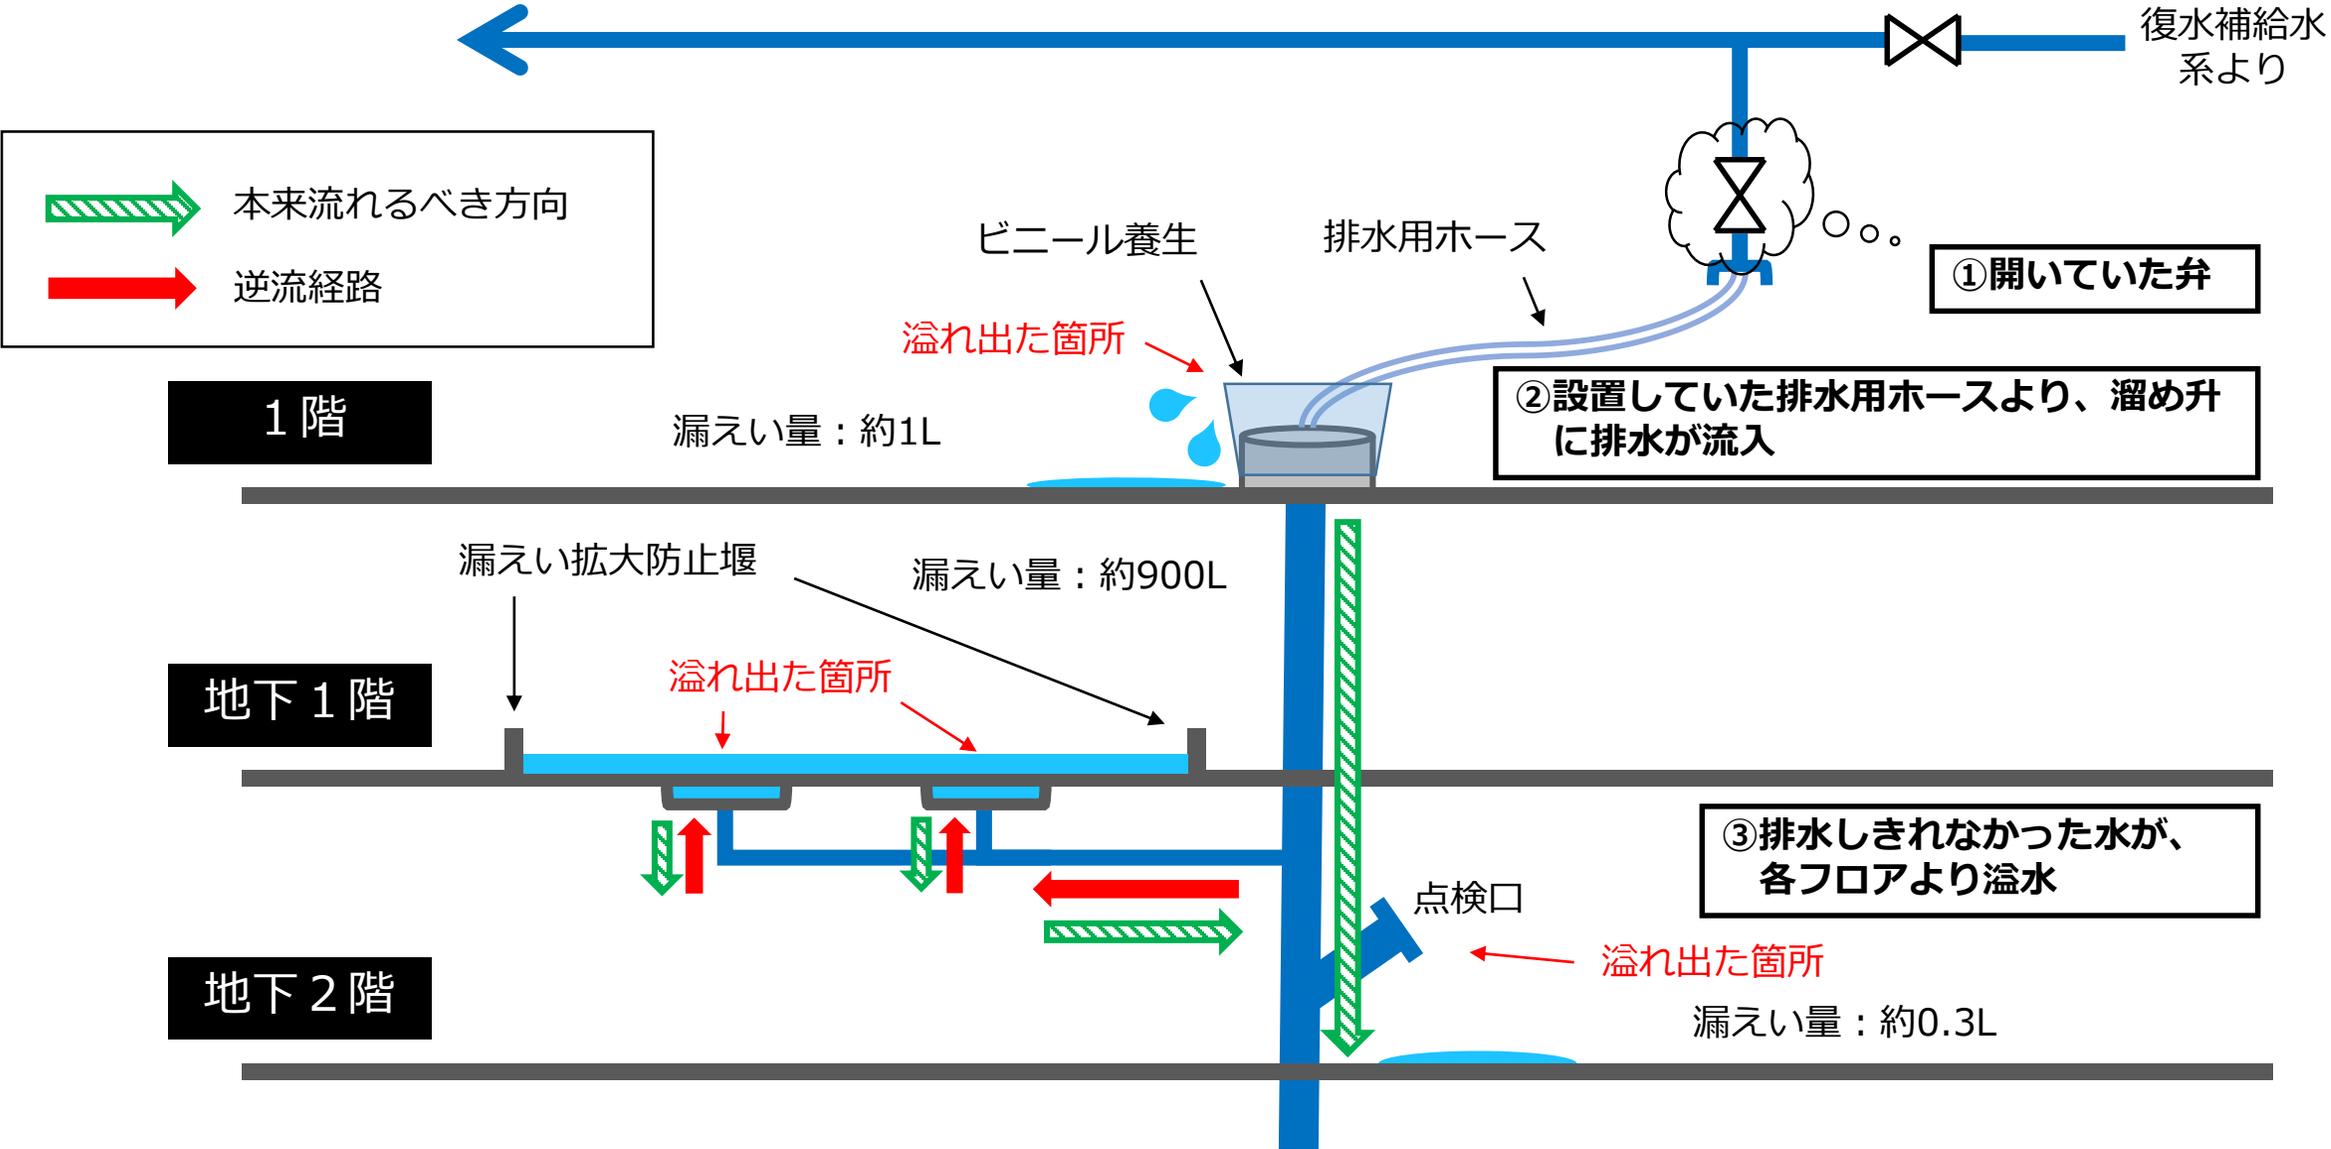
本来流るべき方向  
逆流経路

漏えい量：約1L

溢れ出た箇所

①開いていた弁

②設置していた排水用ホースより、溜め升到排水が流入

漏えい量：約900L

③排水しきれなかった水が、各フロアより溢水

漏えい量：約0.3L
