女川原子力発電所

第2号機

第9回 定期検査報告書

東北電力株式会社

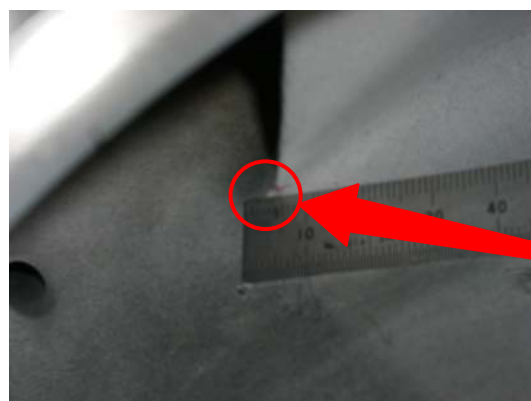
当該羽根車 線状指示模様状況写真

| 所 | 見 | <ul style="list-style-type: none"><li>高圧炉心スプレイ系ポンプ（以下、「当該ポンプ」という。）の分解点検において浸透探傷検査※を実施したところ、羽根車（8段あるうちの下から4段目）の吸込み側羽根付け根部に約2.5mmの線状の指示模様を発見しました（11月19日）。</li><li>指示模様が確認された吸込み側羽根付け根部の手入れ（磨き）を実施した結果、この指示模様が除去され、ポンプの機能に影響のないことを確認しました（11月22日）。</li></ul> | | | | |

○：線状指示模様

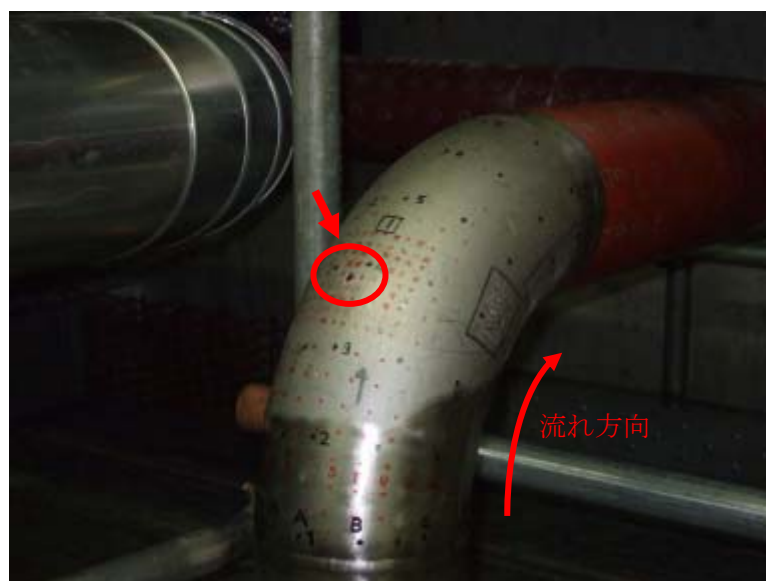
高圧第2給水加熱器 (B) ベント配管 概要図

配管口径：150A（外径 約170mm，公称肉厚 7.1mm）  
配管材質：ステンレス鋼（SUS304L TP）  
最高使用圧力：0.98MPa  
最高使用温度：227℃

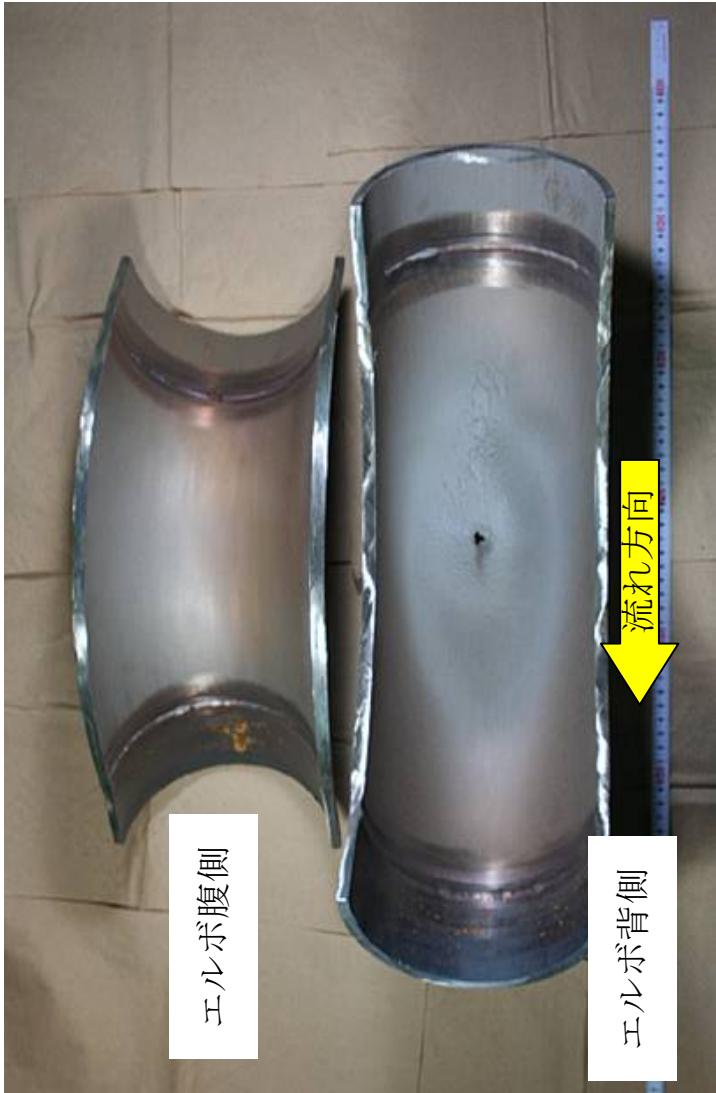
図1 エルボ内外面の外観

- ・エルボ背側には、貫通孔が確認された。
- ・エルボ背側内面は、広い範囲（図－1の内面側の写真上で白く見える範囲）に梨地状の肌荒れが認められた。
- ・特に、上流側ベント配管中央延長上の肌荒れが顕著で、貫通孔も当該部に発生していた。
- ・エルボ腹側内面は、肌荒れ等は認められなかった。

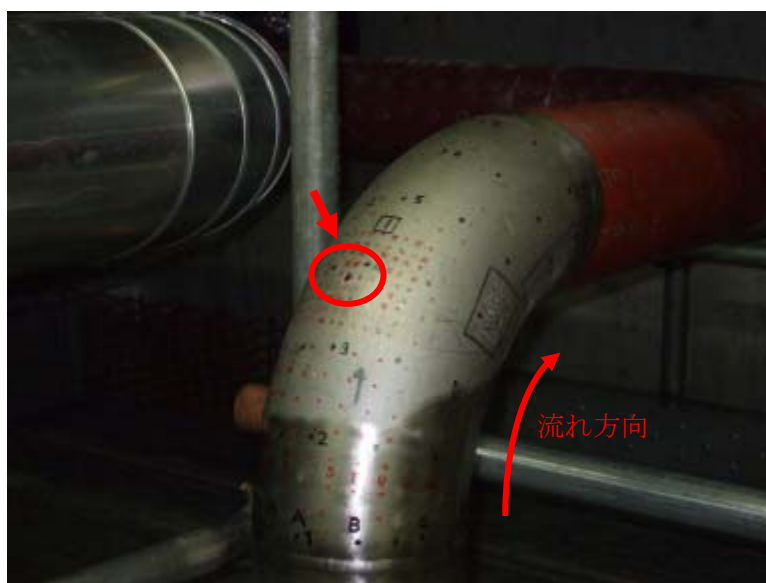
高圧第2給水加熱器 (B) ベント配管 概要図

配管口径：150A（外径 約170mm，公称肉厚 7.1mm）  
 配管材質：ステンレス鋼（SUS304L TP）  
 最高使用圧力：0.98MPa  
 最高使用温度：227℃

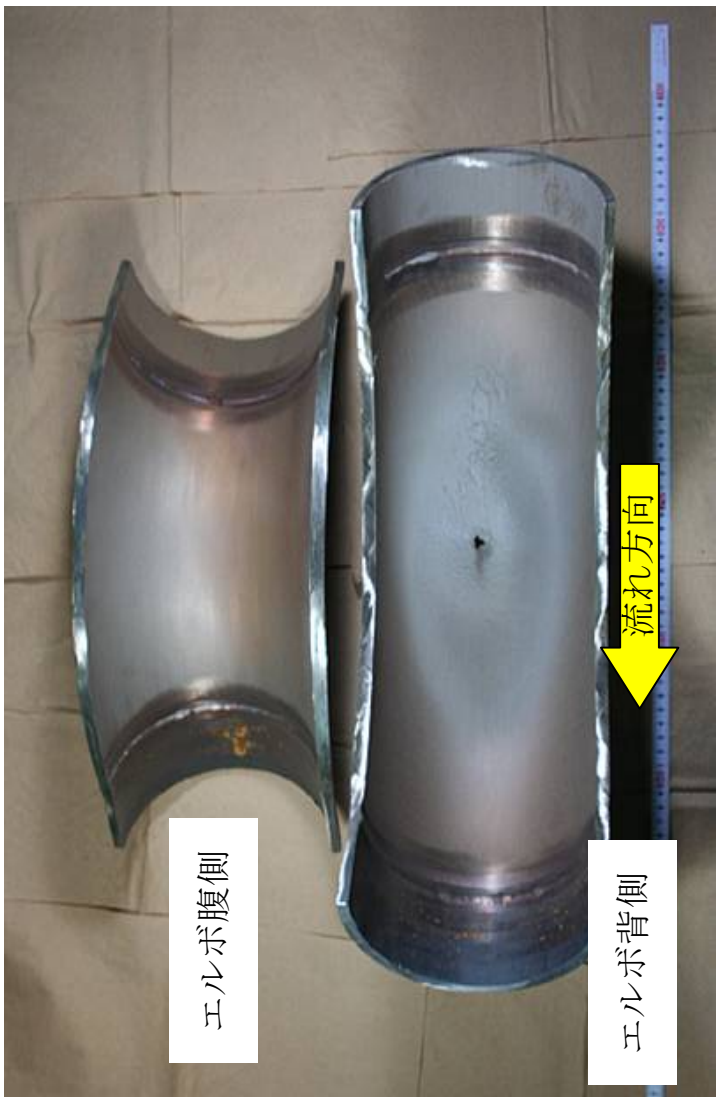
図1 エルボ内外面の外観

- ・エルボ背側には、貫通孔が確認された。
- ・エルボ背側内面は、広い範囲（図－1の内面側の写真上で白く見える範囲）に梨地状の肌荒れが認められた。
- ・特に、上流側ベント配管中央延長上の肌荒れが顕著で、貫通孔も当該部に発生していた。
- ・エルボ腹側内面は、肌荒れ等は認められなかった。
