女川原子力発電所

第3号機

第5回 定期検査報告書

東北電力株式会社

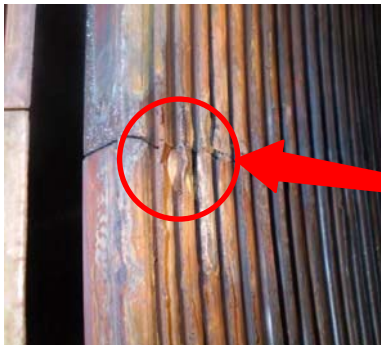
| 所 見 | <ul style="list-style-type: none"><li>・ 低圧タービン(B)の開放点検を実施したところ、入口蒸気室内（以下、「当該箇所A」という。）および軸受付近のパッキン部（以下、「当該箇所B」という。）より異物を発見しました。発見した異物は回収しました（当該箇所A：1 2 月 9 日、当該箇所B：1 2 月 1 0 日）。</li><li>・ 当該箇所Bで発見した異物は、建設時に混入した小さな金属片（長さ約 6 mm）と推定しました。なお、この異物によるタービン軸などへの傷は認められませんでした。（平成 2 1 年 1 月 1 5 日お知らせ済み）</li><li>・ 当該箇所Aで発見した異物（長さ約 1 0 0 mm、直径約 2 0 mm）は、前回の開放点検の作業時に使用した工具であると推定しました。なお、この異物によるタービン翼などへの傷は認められませんでした（1 月 1 5 ～ 1 6 日）。</li><li>・ 今後も引き続き、異物混入防止対策を徹底してまいります。</li></ul> | | | | |

当該箇所Bより発見された異物

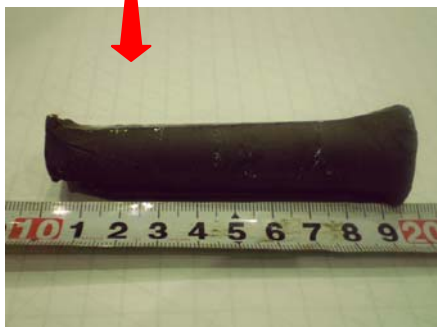
当該箇所Aより発見された異物
