女川原子力発電所の状況（平成24年1月分）

女川原子力発電所1～3号機は、東北地方太平洋沖地震により原子炉が設計どおり自動停止しました。

定期検査・主要機器点検情報

漏えい燃料集合体の詳細調査

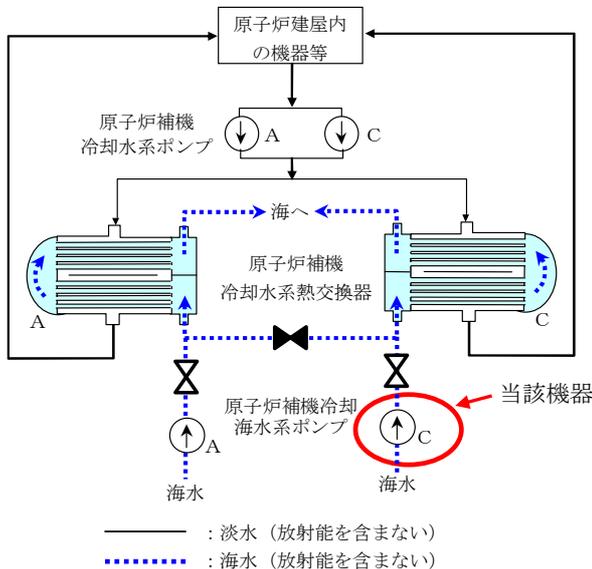
原子炉補機冷却海水系 系統概略図

設備概要
 原子炉補機冷却海水系は、原子炉建屋内のポンプ・モータなどの冷却水を海水により熱交換して冷却する系統です。

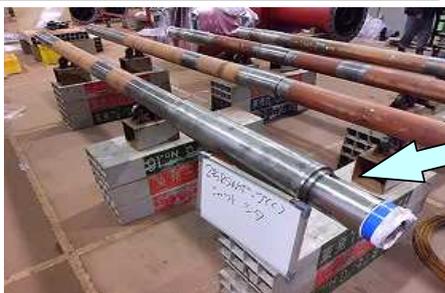
当該シャフト 全体写真

- 原子炉補機冷却海水系ポンプ(C) (以下、「当該ポンプ」という。) の分解点検を実施したところ、4分割されているポンプシャフトの1本に、管理値※をわずかに超える振れ(管理値0.12mm以内に対し、計測値(最大)0.22mmの振れ)を確認しました(1月25日)。
- 当該ポンプは、構造的に羽根車と電動機を繋ぐカップリングまでの距離が長いことから、運転によるシャフトの回転・振動・負荷等の影響でシャフトが振れることは想定されている事象です。また、このシャフトの振れによる当該ポンプの運転への影響はありませんでした。
- 当該シャフトについては、振れの調整を行いました(1月25日)。
- 今後、当該ポンプを再び組み立てたのち、試運転により、動作の確認を行います。

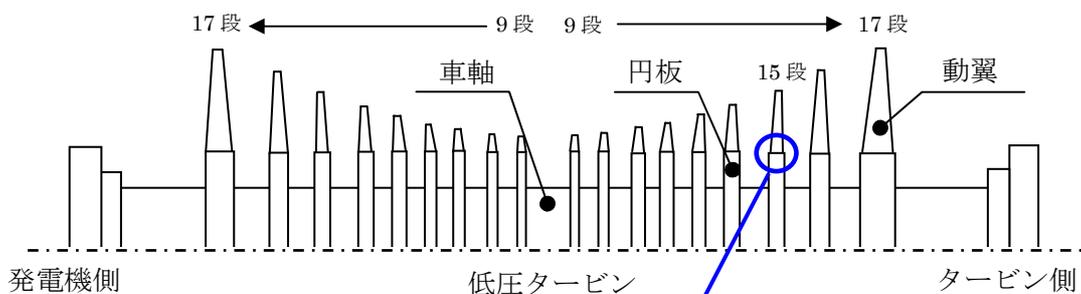
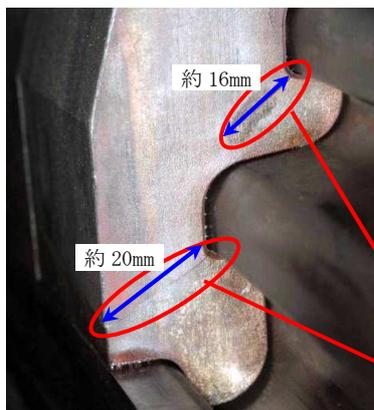
き裂・破断発生状況

| 所見 | <ul style="list-style-type: none"> 低圧タービン(B)について、新品の動翼への取替作業*を実施していたところ、取り外し中の第15段動翼の1枚について、翼付け根部にき裂を1箇所、破断を1箇所発見しました(1月13日)。 このため、他の動翼について点検を実施したところ、第15段の上記と異なるもう1枚の動翼についても、翼付け根部にき裂を1箇所発見しました(1月25日)。 現在、本事象の原因、およびその他の動翼の状況について調査中です。 <p>※ 低圧タービン第9段~15段動翼については、東北地方太平洋沖地震の影響により軽微な接触摩耗が確認されたため、プラントの運転に万全を期すために全数取替する計画としている。</p> | | | |

| 設備名 | 設備区分 | 実施内容 | 検査区分 | 概 要 |
|---|---|---|---|---|
| 蒸気タービン | △ | 開放点検 | 点 | <ul style="list-style-type: none"> ・ 低圧タービン(B)について、新品の動翼への取替作業を実施していたところ、取り外し中の第15段動翼の1枚について、翼付け根部にき裂を1箇所、破断を1箇所発見しました。 ・ このため、他の動翼について点検を実施したところ、第15段の上記と異なるもう1枚の動翼についても、翼付け根部にき裂を1箇所発見しました。 ・ 現在、本事象の原因、およびその他の動翼の状況について調査中です。 <p style="text-align: right;">（詳細については、個別情報No. 2参照）</p> |

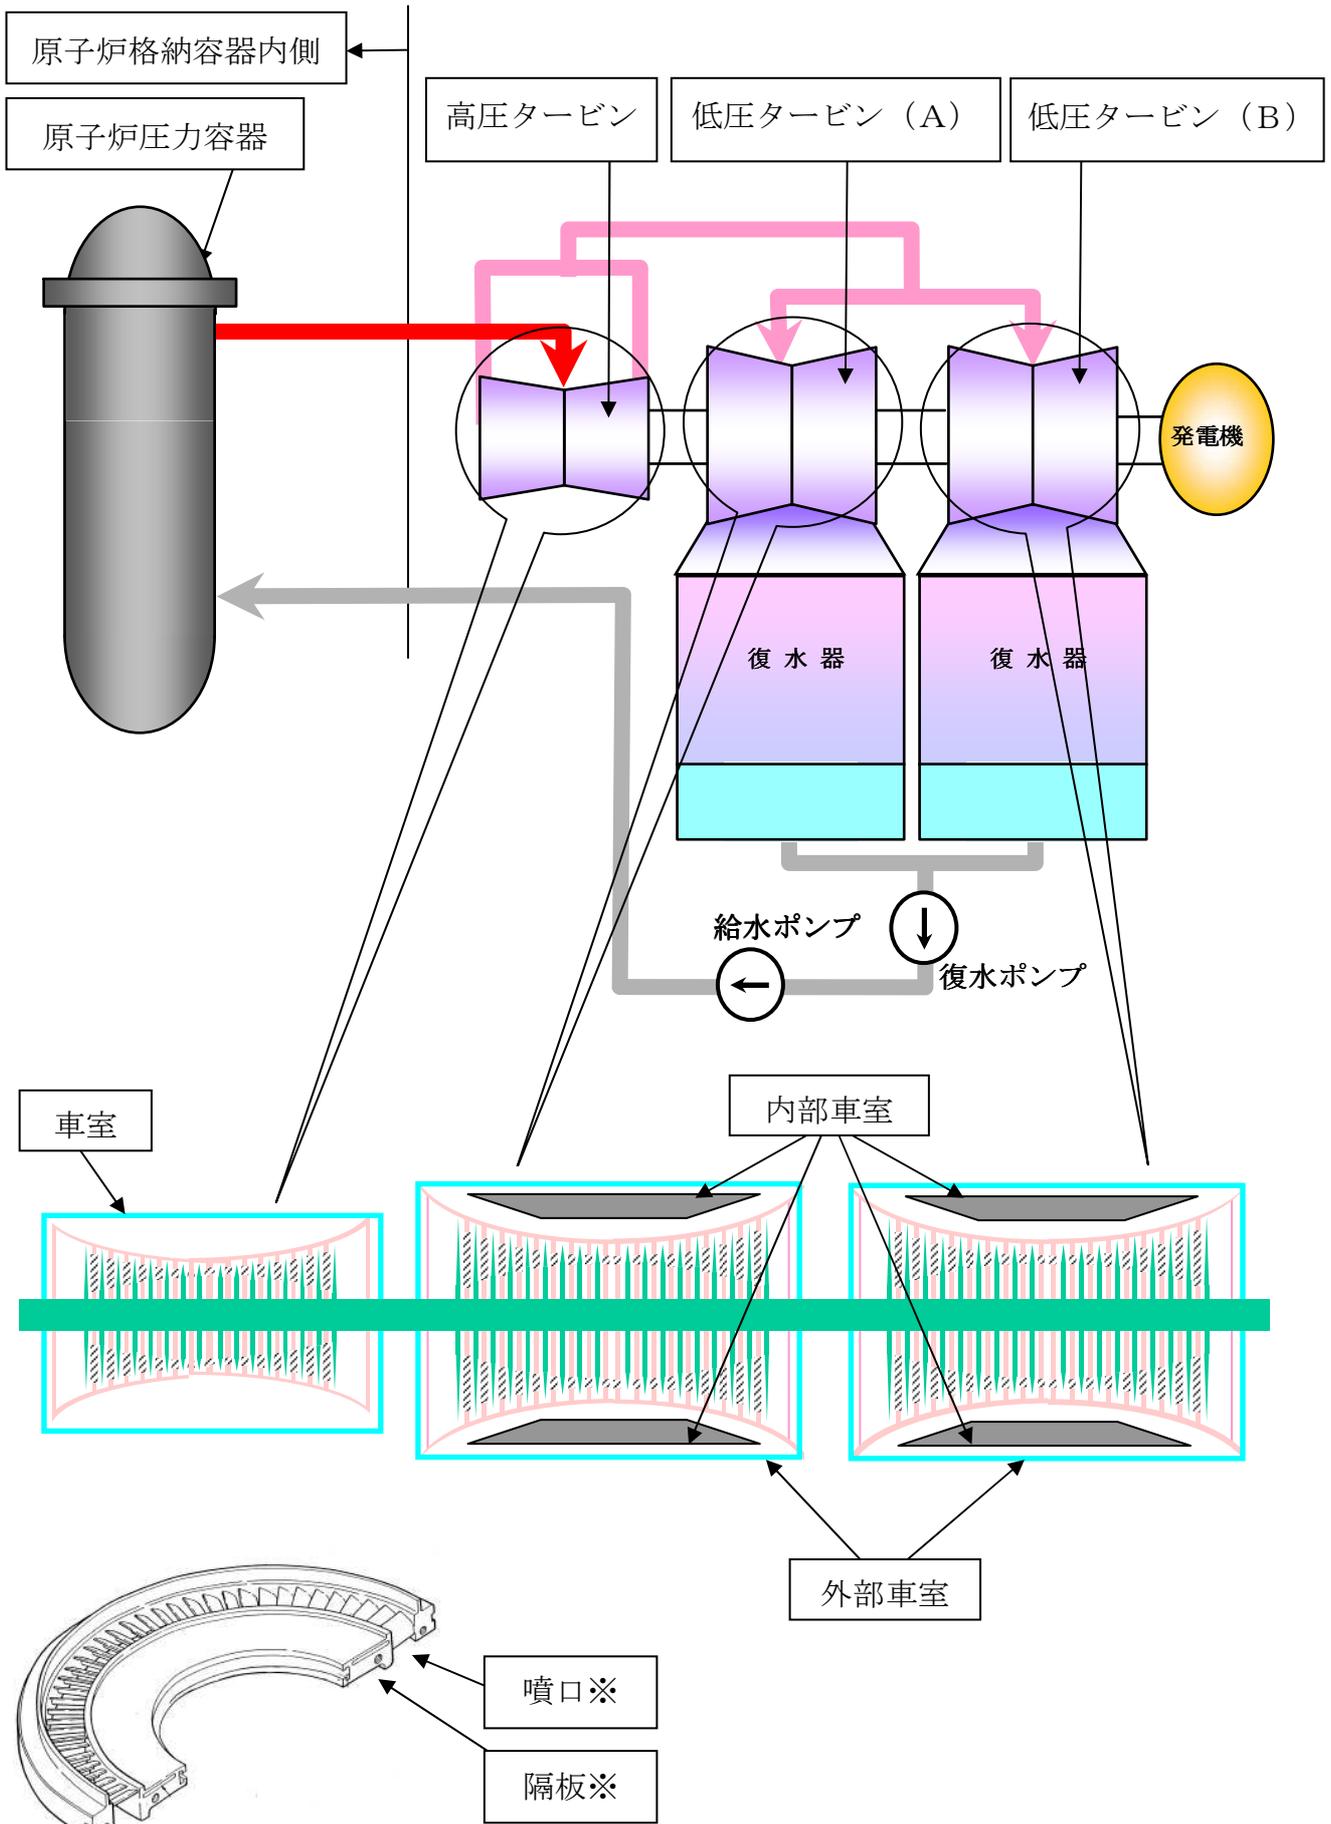
タービン概略図

| <ul style="list-style-type: none"> ※1 浸透探傷検査とは非破壊検査の一種で、探傷剤を使用して傷を見つける検査。 ※2 4個以上の円形状指示が直線状に並んでいる状態での全長。 | | | | | | |

| 設備名 | 設備区分 | 実施内容 | 検査区分 | 概 要 |
|---|---|---|---|---|
| 蒸気タービン | △ | 開放点検 | 点 | <ul style="list-style-type: none"> ・ 蒸気タービン開放検査において、低圧タービン（A）（B）および高圧タービンの溶接部等について浸透探傷検査を実施したところ、判定基準（線状で長さ1mm、円形で直径4mm）を超える指示模様を、合計で117箇所発見しました。 ・ 確認された指示模様は、製造過程で内部に生じた気泡等が蒸気流によって浸食され、表面に現れたものであり、異常なものではありません。 ・ 今後、指示模様の除去、溶接補修を実施します。 <p style="text-align: right;">（詳細については、個別情報No. 3参照）</p> |

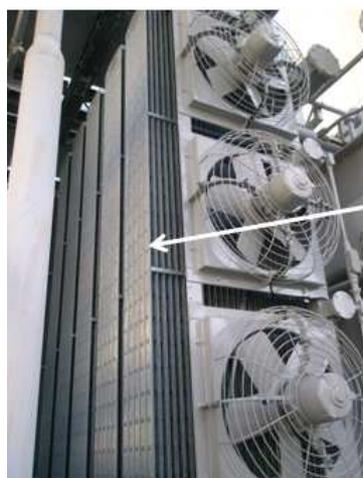
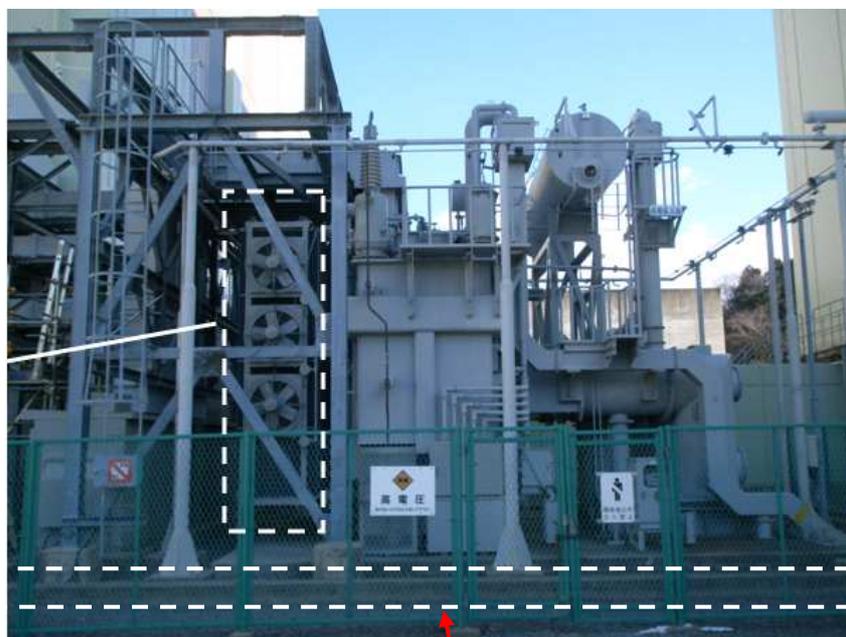
放熱器

| 所見 | <ul style="list-style-type: none"> 平成23年4月7日の余震後の巡視点検において、起動用変圧器放熱器の数ミリ程度のき裂による絶縁油の漏れを確認しました（平成23年4月8日）。 放熱器のき裂について、接着系の補修材にて応急処置を実施し、絶縁油の漏れが止まったことを確認しました（平成23年4月8日）。 漏れた絶縁油の量は微量であり、変圧器廻りの防油堤外への漏えいはありませんでした。また、起動用変圧器の使用において絶縁油の量に問題がなかったことから、プラントへの影響はありませんでした。 | | |

| 放熱器寸法 | 高さ | 約4.5 m |
| | 幅 | 約1.4 m |

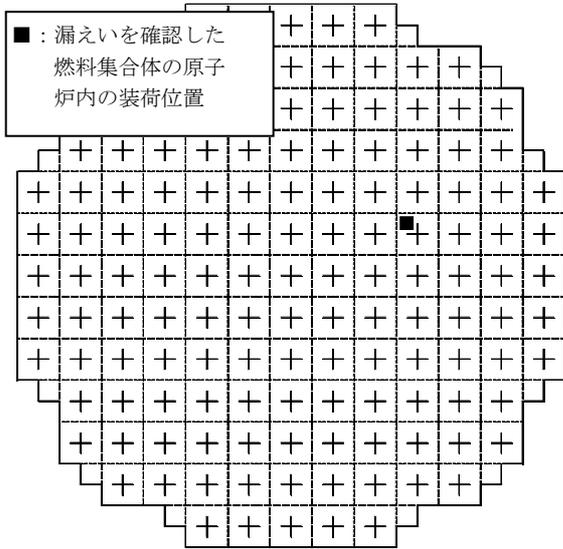
燃料集合体炉内配置図

560体ある原子炉内全ての燃料集合体について、 SHIPPING 検査^{※1}を実施した結果、燃料集合体1体から漏えいがあることを確認しました。

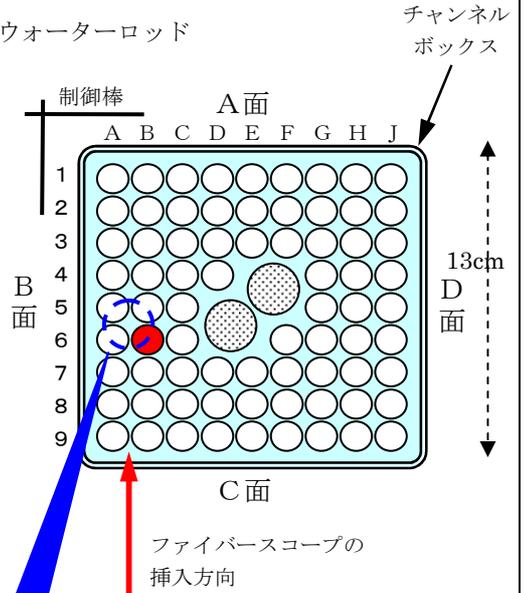
燃料集合体 断面図

当該燃料集合体について、平成24年1月21日に超音波を用いて調査を行った結果、燃料棒1本に漏えいが確認されました。

- 健全燃料棒
- 漏えい燃料棒
- ウォーターロッド

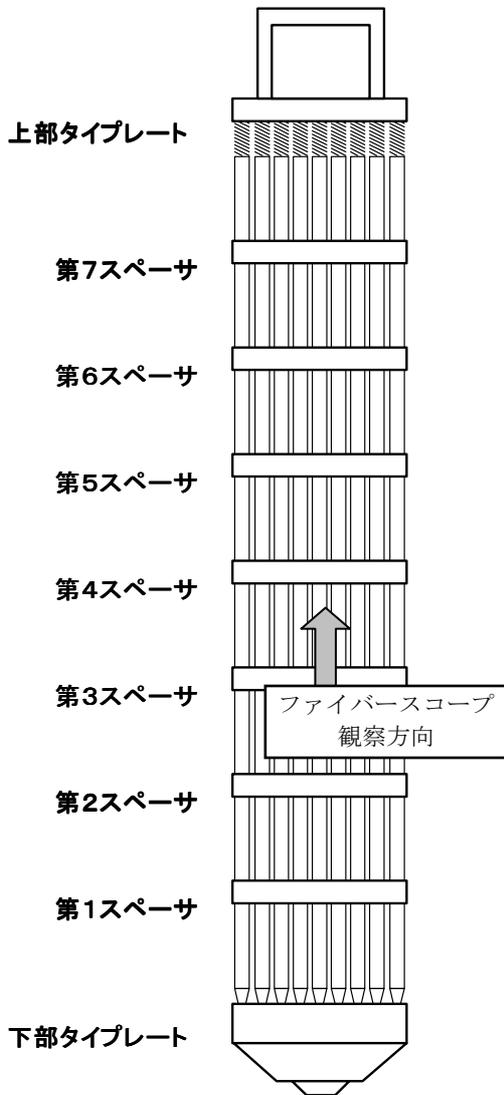
燃料集合体 外観図

(全長約 450cm、スペーサ間約 50cm)

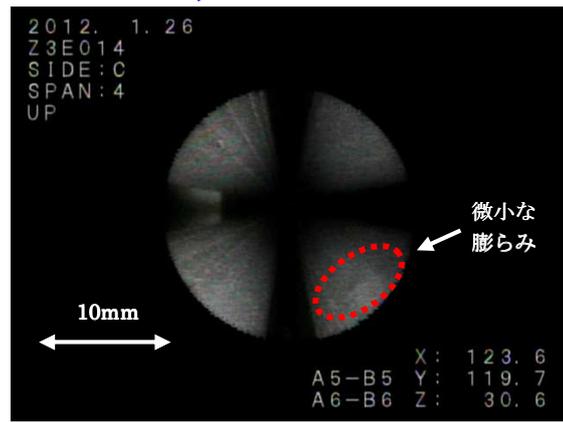
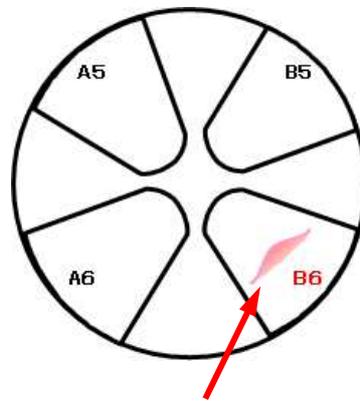
ファイバースコープ映像 (上視の例)

さらに、平成24年1月23日から1月28日にかけてファイバースコープによる調査を実施した結果、漏えいが確認された燃料棒について、被覆管の表面において微小な膨らみ^{※2}が観察されました。

- ※1 SHIPPING 検査とは、漏えい箇所からわずかに放出される放射性希ガスを測定することで漏えい燃料集合体を特定する検査。
- ※2 漏えい燃料棒に水が浸入することで水素が発生する。被覆管は水素を吸収することで、表面に膨らみが生じることが知られている。
- ※3 過去に発生した漏えいの原因として、燃料棒近傍に確認された微小な異物が燃料被覆管と繰り返し接触して擦れたものと推定された事象があった。

微小な膨らみ

漏えいが確認された燃料集合体は、再使用せず、使用済燃料として取扱うこととしております。
