## 『作業員への放射性物質付着』について ～再発防止策の徹底に全力を尽くしてまいります。～

東通原子力発電所1号機は、平成20年3月22日より第2回定期検査を約5カ月間の予定で実施しております。

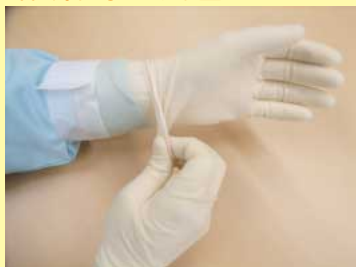
手袋を3枚重ねて(綿製手袋の上に、ゴム手袋2枚)行う作業において、作業終了後、一番上のゴム手袋をはずす際に内側のゴム手袋がずれ、作業服の袖もしくは綿手袋に放射性物質が付着しないように、内側のゴム手袋をテープで固定してずれないように扱いました。

#### (1) 作業時に装着するゴム手袋の装着方法を改善しました
