《女川原子力発電所1号機および3号機の定期検査の開始について》

《女川原子力発電所の状況》

主タービンの点検状況

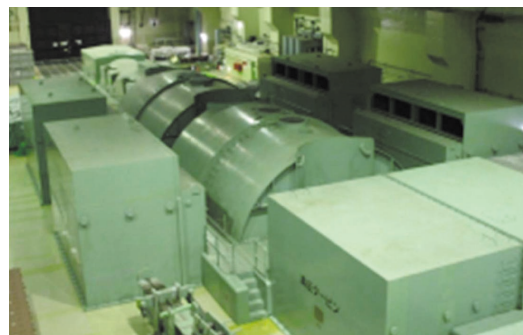
▲ 1号機タービンの外観。外観点検では顕著な損傷は確認されませんでした

- 1・2・3号機の主タービンは、それぞれ高圧タービンが1台、低圧タービンが2台あり、タービンは主軸（動翼）と静翼、静翼を支える内部車室と全体を覆う外部車室で構成されています。
- 地震直後の外観点検では、1号機には顕著な損傷はありませんでしたが、2・3号機では主軸のわずかな移動や基礎部などの損傷が確認されました。
- 2・3号機のタービン開放点検（タービンを分解して行う点検）により、動翼と静翼の一部に接触跡や磨耗等が確認されました。
- 2・3号機ではさらに詳細な検査や補修等を行うとともに、今後、1号機のタービン開放点検を実施します。

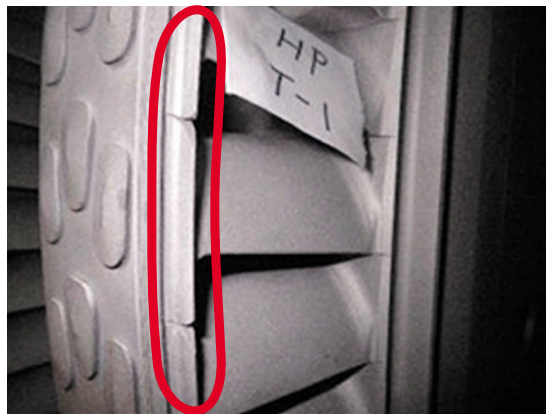
▲ 動翼と静翼には接触跡などが確認されました（写真は2号機の動翼側）。今後、詳細な点検や補修を行います

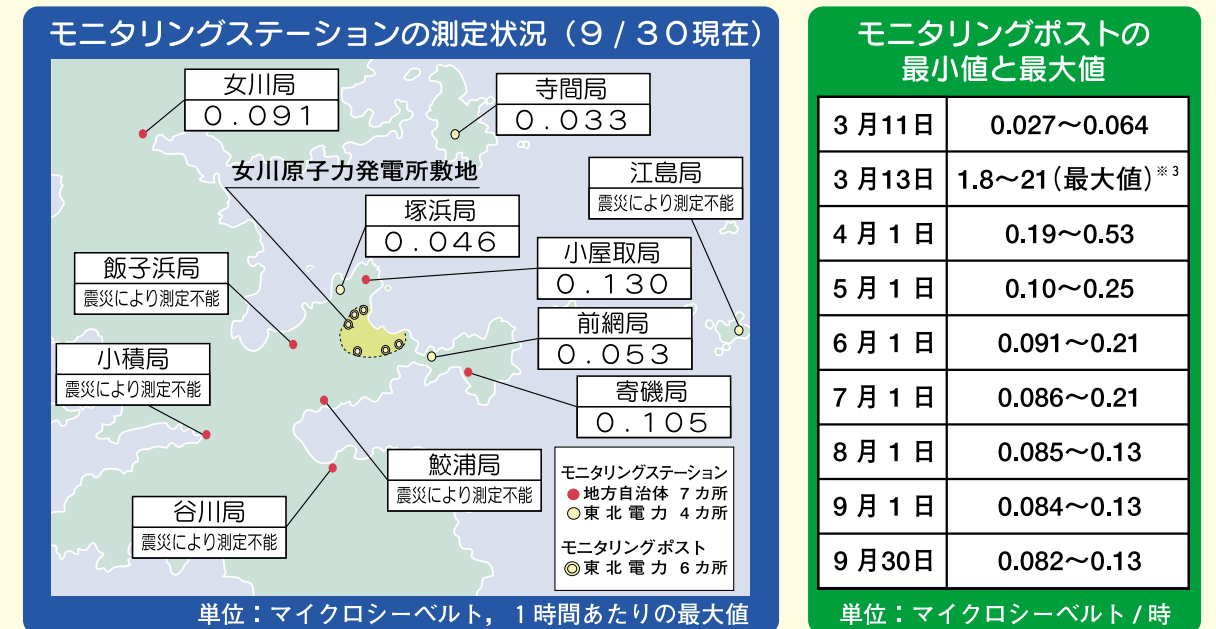
現在の測定値は、東京電力福島第一原子力発電所からの放射性物質の放出に伴い、通常よりも若干高い値を示していますが、最大で0.13マイクロシーベルト/時程度^{※2}で安定しており、健康に影響を与えるレベルではありません。

- ※1 モニタリングポストは発電所敷地周辺の環境放射線を測定しています。モニタリングステーションは環境放射線に加えて空気中の放射性物質の濃度や気象データを測定しています。
- ※2 仮にこの値の地点に1年間立ち続けた場合の積算線量は1.1ミリシーベルトになりますが、1人あたりが自然界から受ける年間の放射線量（世界平均で年間2.4ミリシーベルト）よりも低い値となります（1ミリシーベルト＝1000マイクロシーベルト）。
- ※3 最大値が測定されたのは約10分間です。この値は1時間で胸部レントゲン1回の値（50マイクロシーベルト）の約半分程度の値です。

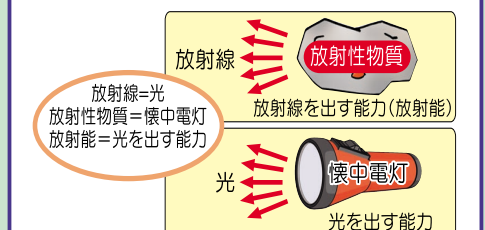
放射性物質を懐中電灯にたとえてみると

放射性物質から放出される粒子や電磁波のことを「放射線」といいます。

放射線は目には見えませんが、無色・無味・無臭で普段の生活では五感で感じることはできませんが、物質を突き抜ける能力があります。

放射線を出す能力を「放射能」、放射線を出す能力を持つ物を「放射性物質」といいます。
