《平成23年度「原子力防災訓練」を実施しました》

3月13日、女川原子力発電所では、東京電力福島第一原子力発電所の事故を踏まえて策定した緊急安全対策の有効性を確認することを目的に、原子力防災訓練を実施しました。

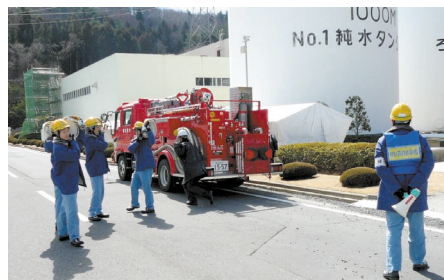
今回の訓練における水源確保

水源確保訓練

原子炉や使用済燃料プールを安定した状態に保つためには、原子炉等の水位を維持することが重要となります。

消防車を使って純水タンクやろ過水タンクなどから復水貯蔵タンクに給水することにより、原子炉等の水位を維持するために必要な水源を確保します。

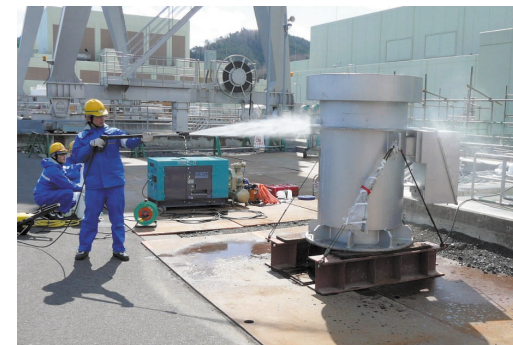
電動機洗浄・乾燥訓練

津波により原子炉等を冷却するために必要な海水ポンプの電動機が海水を被ってしまうと、電動機が絶縁不良となり、使用することができなくなってしまいます。

このため、電動機を真水で洗浄し、乾燥することで機能を回復させ、ポンプを使用できるようにします。

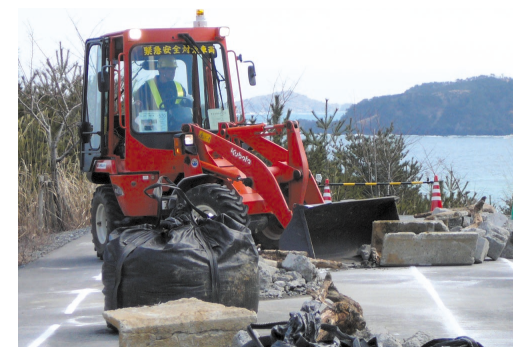
がれき撤去訓練

津波が発電所の敷地内に到達してしまうと、流木など様々ながれきが道路を塞いで、電源車や消防車などの緊急車両が通行できなくなってしまうことが予想されます。

このため、重機（ホイールローダ）を配備し、道路上に散乱したがれきを撤去し、緊急車両が通行できるようにします。

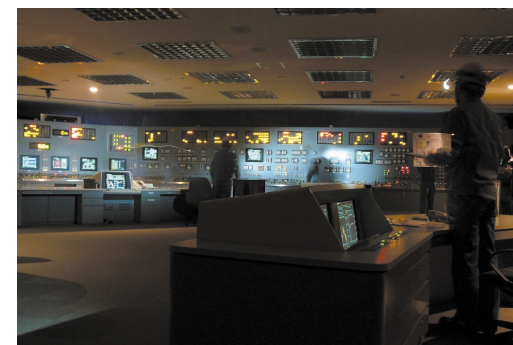
シミュレーター訓練

女川原子力発電所では中央制御室を模擬したシミュレーター室を設置しており、様々な状況を想定した運転操作訓練を定期的に行っています。

海水冷却系の機能や全ての交流電源が失われた中でも、原子炉を安全に冷温停止させる操作を的確に実施できるようにしています。

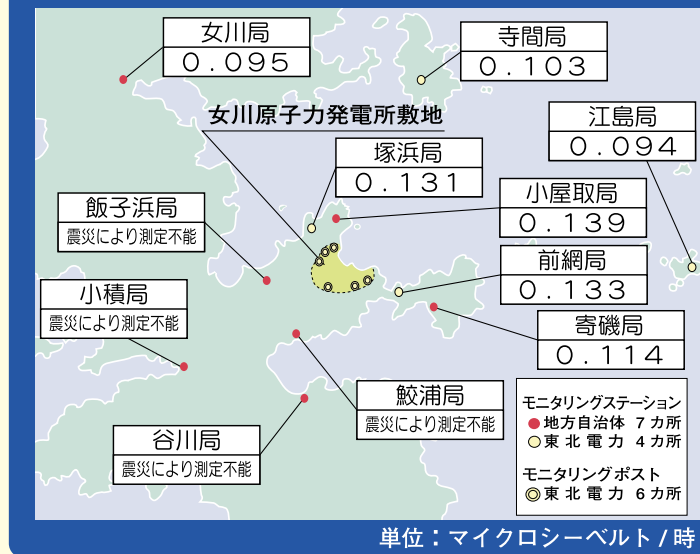
モニタリングステーションの測定状況（3/31現在）

女川原子力発電所周辺の放射線はモニタリングポスト※1やモニタリングステーション※2で測定・監視しており、その測定値は宮城県および当社ホームページで公開しています。

現在の測定値は、東京電力福島第一原子力発電所からの放射性物質の放出に伴い、震災前よりも若干高い値を示していますが、最大で0.107マイクロシーベルト/時程度で安定しており、健康に影響を与えるレベルではありません。

※2 モニタリングステーションは環境放射線に加えて空気中の放射線物質の濃度や気象データを測定しています。
