# 発電所だより

9月号

## 《 IAEA 派遣団による耐震等性能の調査について》

## 《3号機 チャンネルボックス上部の一部欠損について》

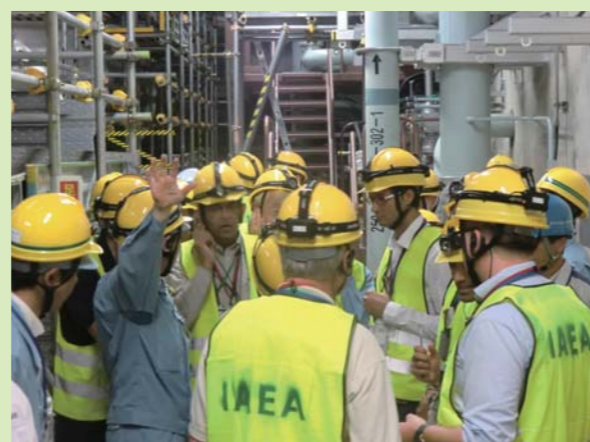
震災時、海水が流入した2号機原子炉建屋附属棟の調査風景

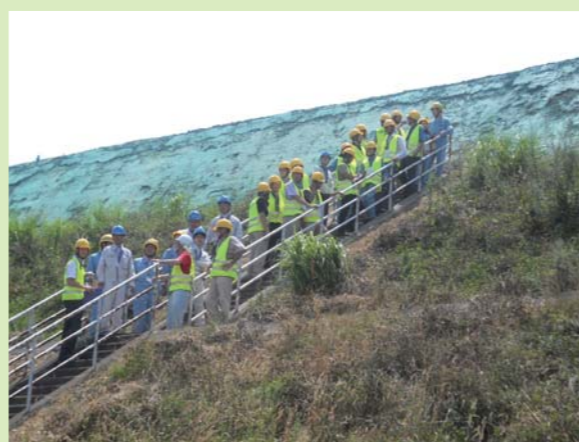
防潮堤を上り津波の影響がないことを確認する派遣団

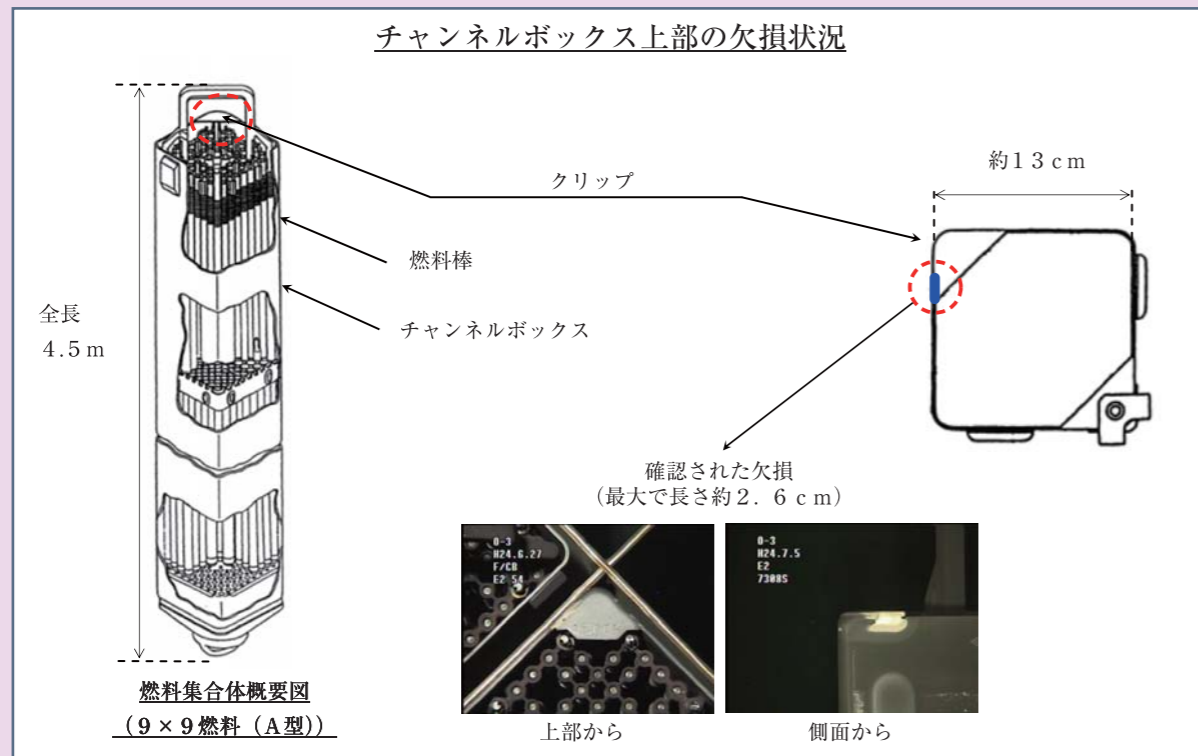
女川原子力発電所3号機において、東北地方太平洋沖地震による原子炉内に装荷された燃料への影響を確認するため、外観点検を実施していたところ、燃料集合体を覆っているチャンネルボックス※1 1本の上部（クリップ※2 接合部）に欠損を発見しました。

これを受け、3号機の使用済燃料プールに貯蔵されている全燃料1,386体について点検を実施したところ、18体の燃料のチャンネルボックス上部クリップ接合部に同様の一部欠損（最大で長さ約2.6cm）があることを確認しました。

これらの欠損は、チャンネルボックスの機能へ影響を与えるものではありません。また、欠損によって生じた金属片（かけら）が、原子炉等へ影響を与えることもありません。

欠損が発生した要因は、現時点で「製造時の溶接不良」と「燃料等移動時の接触」の2つに絞り込みました。

※1 燃料集合体を覆っている四角い筒状のもので、燃料集合体内の冷却材流路を確保するとともに制御棒のガイド等の機能を持っている

※2 燃料集合体からチャンネルボックスを着脱する際に工具を取り付けるための部位

今後、1、2号機についても計画的に点検等を実施していくとともに、引き続き発生要因の更なる分析を行い、原因の究明ならびに再発防止対策を検討してまいります。

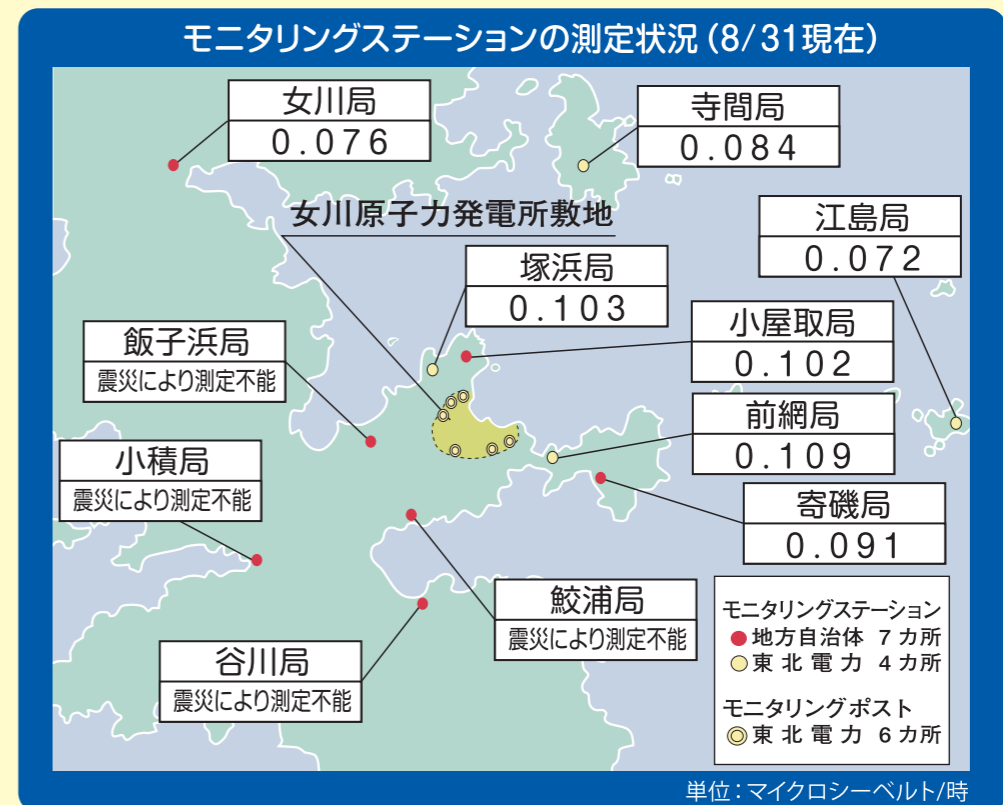
女川原子力発電所周辺の放射線はモニタリングポスト※1やモニタリングステーション※2で測定・監視しており、その測定値は宮城県および当社のホームページで公開しています。

発電所敷地内に設置してあるモニタリングポストの現在の測定値は、東京電力福島第一原子力発電所からの放射性物質の放出に伴い、震災前よりも若干高い値を示していますが、最大で0.084マイクロシーベルト/時程度で安定しており、健康に影響を与えるレベルではありません。

※1 モニタリングポストは発電所敷地周辺の環境放射線を測定しています。女川原子力発電所の敷地境界には6基のモニタリングポストが設置されており、その最小値と最大値について、東北地方太平洋沖地震の発生日の値、それ以降で最大値が測定された日の値、至近6カ月の値を掲載しています。

※2 モニタリングステーションは環境放射線に加えて空気中の放射性物質の濃度や気象データを測定しています。
