発電所だより

10月号

《女川原子力発電所の安全対策について（第1回）》

安全対策全体イメージ

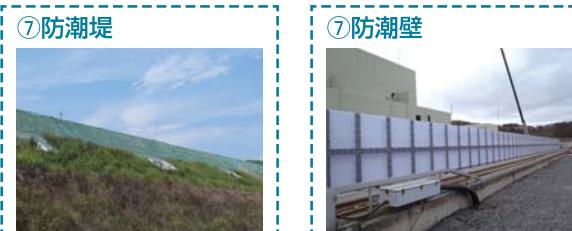
津波浸水への対応強化

- ⑦防潮堤・防潮壁の設置
- ⑧建屋扉の浸水対策（ゴムシールによる防水）等

海面からの高さ：約17m

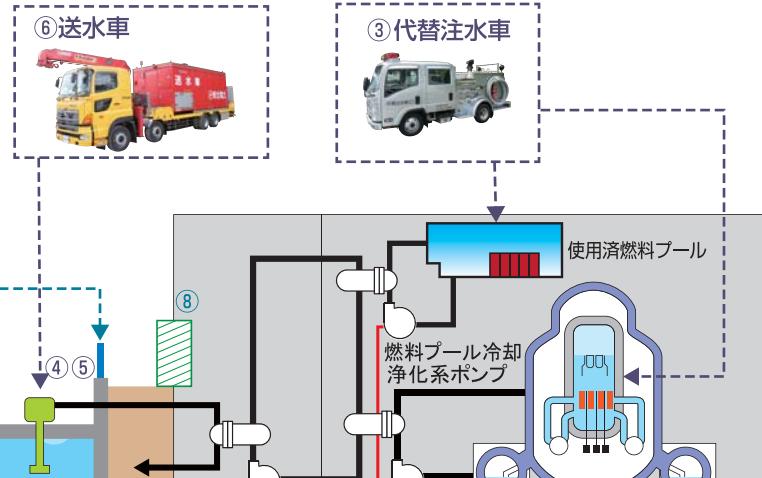
緊急時の冷却機能確保

- ③代替注水車（可搬式ポンプ）の配備
- ④非常用冷却海水系ポンプモータの洗浄・乾燥のための復旧資機材の配備
- ⑤非常用冷却海水系ポンプモータ予備品の確保
- ⑥送水車（代替非常用冷却海水ポンプ）の配備

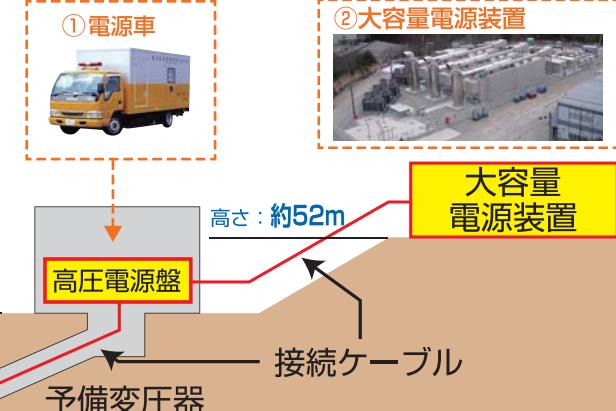
緊急時の電源確保

- ①電源車の配備
- ②大容量電源装置の配備

(図は2号機の例)

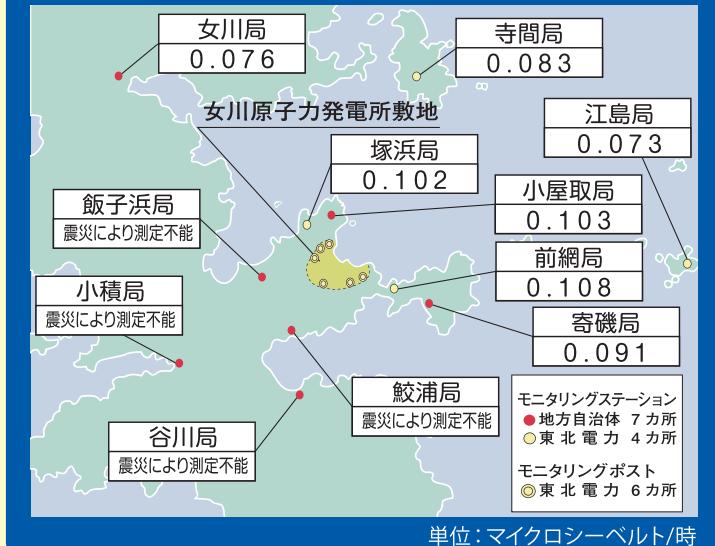
モニタリングステーションの測定状況(9/30現在)

単位:マイクロシーベルト/時

※2 モニタリングステーションは環境放射線に加えて空気中の放射性物質の濃度や気象データを測定しています。
