《2号機における地震後の設備健全性確認点検の記録不備に係る原因と対策について》

《外部火災の影響評価について》

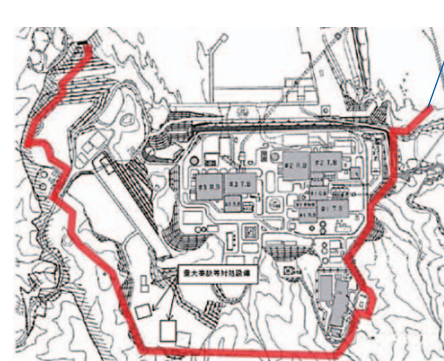
防火帯設定図（赤帯部）

防火帯

- ・気温や風速などの気象データおよび樹木の種類、林齢を基に、防火帯幅を決定
- ・延焼の防止に加え、原子炉施設への有意な影響を与えないことを確認
- ・山林部では伐採後の土砂流出等を考慮し、現場状況に応じてモルタル吹付工を実施

女川原子力発電所では、これまでに森林火災や近隣の産業施設火災・爆発、航空機落下による火災などについて原子炉施設に影響を及ぼさないものと評価しています。このうち、森林火災の延焼防止策として、幅20mの範囲の樹木を伐採、除草する防火帯を敷地内に設定します。

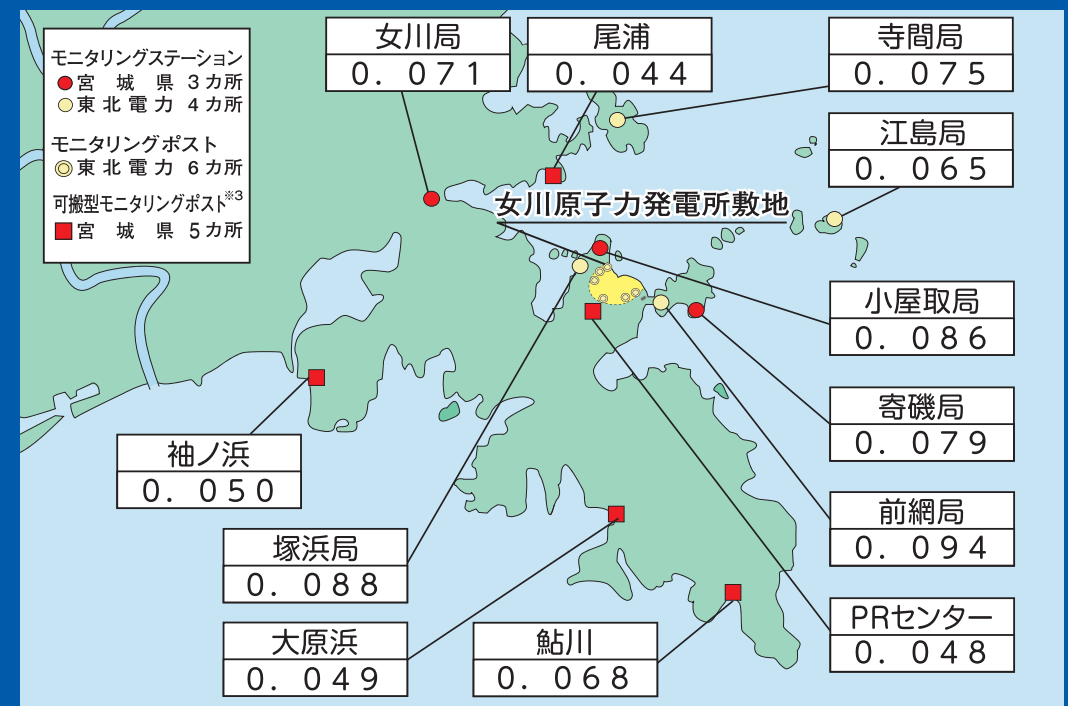
モニタリングステーションの測定状況（3/31現在）

単位：マイクロシーベルト/時

女川原子力発電所周辺の放射線はモニタリングポスト※1やモニタリングステーション※2で測定・監視しており、その測定値は宮城県および当社ホームページで公開しています。

発電所敷地内に設置してあるモニタリングポストの現在の測定値は、最大で0.063マイクロシーベルト/時程度で安定しており、健康に影響を与えるレベルではありません。

※2 モニタリングステーションは環境放射線に加えて気象データを測定しています。

※3 宮城県では、震災により測定不能となっているモニタリングステーションの代替として、可搬型モニタリングポストによる測定を行っています。
