《安全対策の充実を図り、より一層安心・信頼いただける発電所を目指してまいります》

《1号機所内電源の停電発生の原因と再発防止対策について》

《基準地震動の策定(海洋プレート内地震)について》

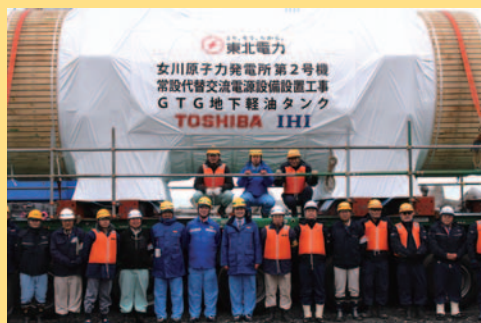
私は、万が一の重大事故時に発電所の非常用電源をバックアップするガスタービン発電設備の設置工事を担当しております。昨年12月には、発電機の燃料を貯蔵する大型の軽油タンクを海上輸送し、発電所へ設置する作業などを実施しました。

大型軽油タンク設置工事の様子
