《女川原子力PRセンターの展示をリニューアルしました》 ～みなさまお誘い合わせのうえ、ぜひお越しください～

《発電所におけるケーブルの不適切な敷設に係る点検結果および今後の対応について》 ～再発防止対策を確実に実行し、原子力発電所の安全確保に取り組んでまいります～

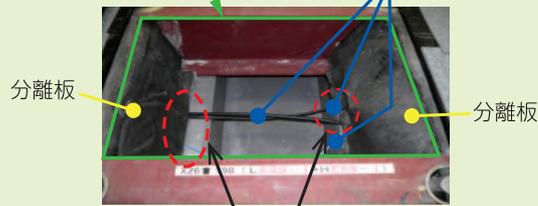
事例①

原子炉の緊急停止や非常用炉心冷却などの制御・監視などを行う機器につながるケーブルを敷設する場所(安全系)

タービンの制御・監視などを行う機器や、その他の機器につながるケーブル(非安全系)

非安全系の「タービンの制御などのその他ケーブル」が分離板を貫通し、隣接する場所をまたいでいる状態

女川原子力発電所では、このたび、原子力規制委員会の指示を踏まえながら、ケーブルの不適切な敷設に係る調査を行った結果、社内の基準に適合していない事例が確認されました。具体的には、2・3号機の中央制御室の床下で計163枚の分離板の損傷などが、また1～3号機の中央制御室の床下またはその他建屋内において、ケーブルの不適切な敷設が計32本確認されました。

なお、不適切な敷設状態が確認された箇所につきましては、すでに是正しております。

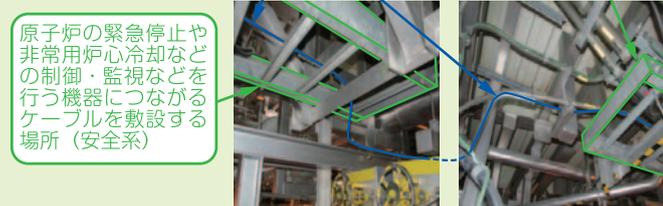
事例②

タービンの制御・監視などを行う機器や、その他の機器につながるケーブル(非安全系)

原子炉の緊急停止や非常用炉心冷却などの制御・監視などを行う機器につながるケーブルを敷設する場所(安全系)

非安全系の「タービンの制御などのその他ケーブル」が複数の場所にまたいで敷設されている状態

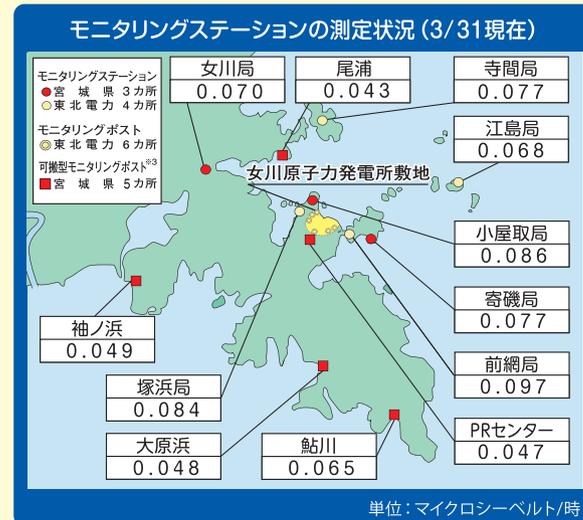
女川原子力発電所周辺の放射線はモニタリングポスト※1やモニタリングステーション※2で測定・監視しており、その測定値は宮城県および当社ホームページで公開しています。

発電所敷地内に設置してあるモニタリングポストの現在の測定値は、最大で0.060マイクロシーベルト/時程度で安定しており、健康に影響を与えるレベルではありません。

※1 モニタリングポストは発電所敷地周辺の環境放射線を測定しています。女川原子力発電所の敷地境界には6基のモニタリングポストが設置されており、その最小値と最大値について、東北地方太平洋沖地震の発生日の値、それ以降で最大値が測定された日(平成23年3月13日)の値、毎年度(4月1日)の値、至近の値を掲載しています。

(参考) モニタリングポストの最小値と最大値

〈東北地方太平洋沖地震発生日〉	
平成23年3月11日	0.027~0.064
〈地震発生後最大値〉	
平成23年3月13日	1.8~21※4
〈地震発生以降毎年度(4/1)の値と至近値〉	
平成24年4月1日	0.063~0.098
平成25年4月1日	0.055~0.076
平成26年4月1日	0.046~0.065
平成27年4月1日	0.043~0.077
平成28年3月1日	0.041~0.071
平成28年3月31日	0.041~0.060

単位: マイクロシーベルト/時

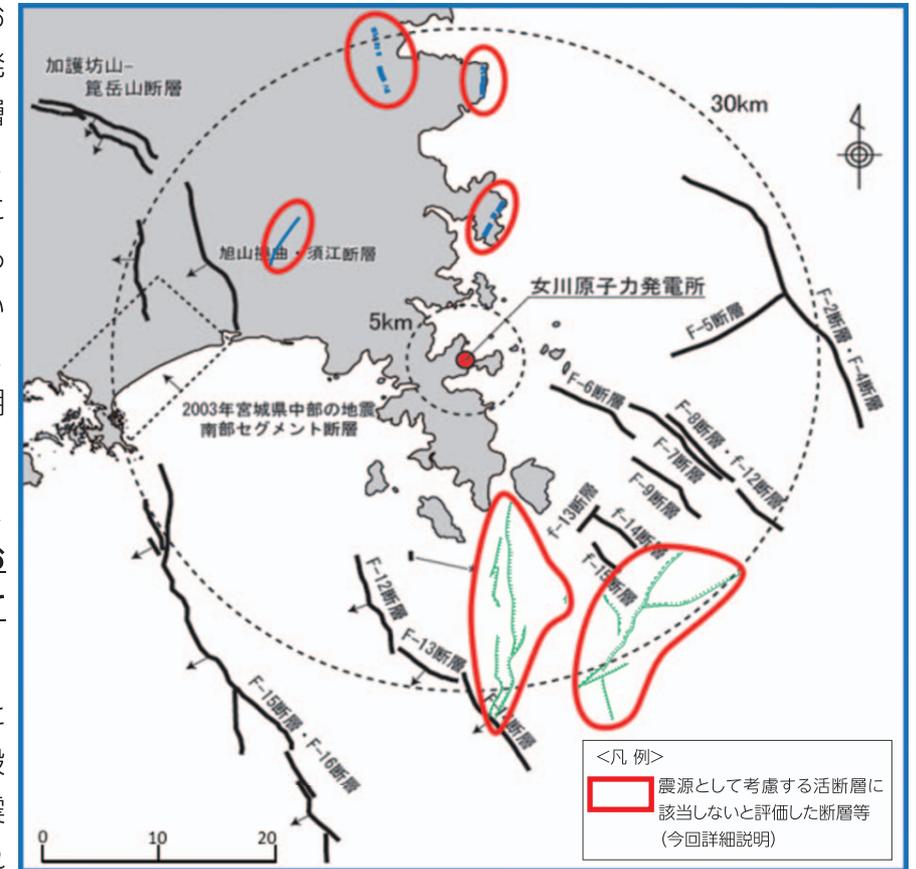
《敷地周辺の活断層評価について》

女川原子力発電所2号機の適合性審査では、基準地震動の策定のうち、「敷地周辺の活断層評価」について審議されています。(平成28年3月10日)

これまでの審査会合におけるコメント等を踏まえ、発電所の敷地周辺にある断層等のうち、「活動性がなく、震源として考慮する活断層に該当しない」と評価している断層等について、より詳しい調査・検討結果に基づき、活動性がないことなどを説明しました。
