《2019年度総合消防訓練を実施しました》

《女川1号機の廃止措置計画について紹介します》シリーズ①

《女川3号機の放射線モニタが復旧しました》

《女川原子力発電所周辺の放射線量は安定しています》

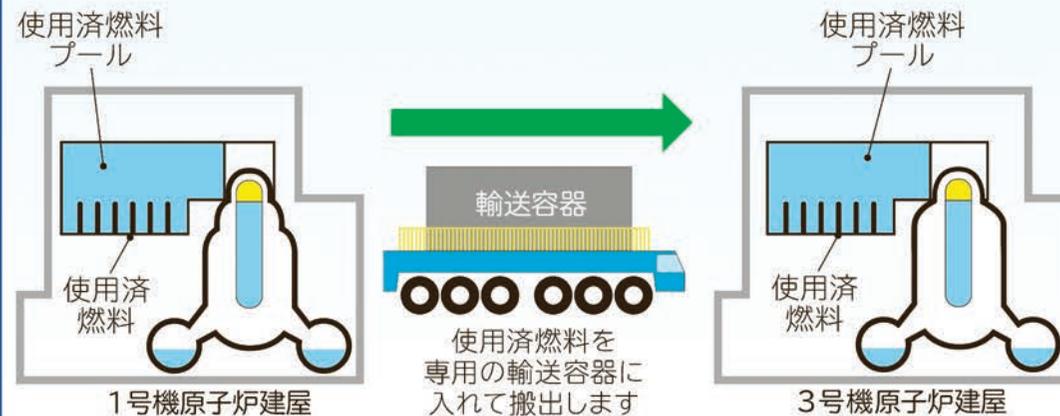
1号機の使用済燃料を3号機の使用済燃料プールへ搬出(イメージ)

●解説 女川1号機の廃止に伴い、第1段階で必要となる作業の一つが燃料の搬出です。1号機の使用済燃料プールには821体の使用済燃料を貯蔵していますが、第2段階の開始前(2027年度)までに、3号機の使用済燃料プールに搬出し貯蔵します。

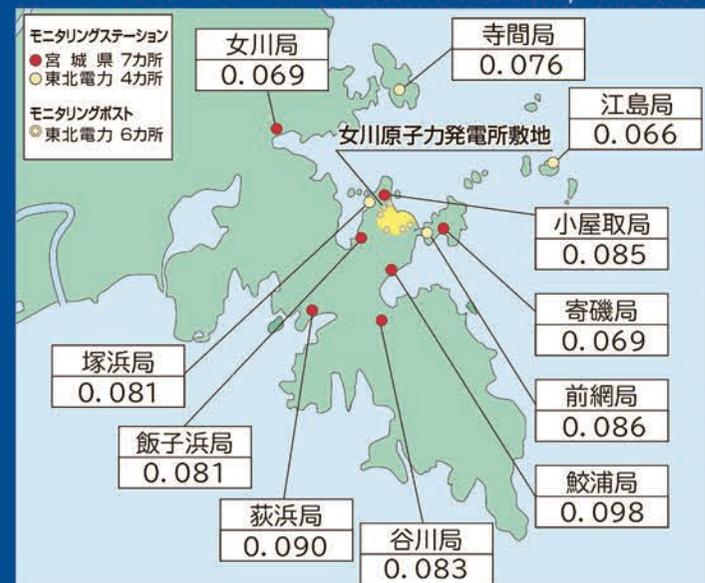
モニタリングステーションの測定状況(10/31現在)

単位:マイクロシーベルト/時

女川原子力発電所周辺の放射線はモニタリングポスト※1やモニタリングステーション※2で測定・監視しており、その測定値は宮城県および当社ホームページで公開しています。

※2 モニタリングステーションは環境放射線に加えて気象データを測定しています。
