# 八戸火力発電所 5号機概要図

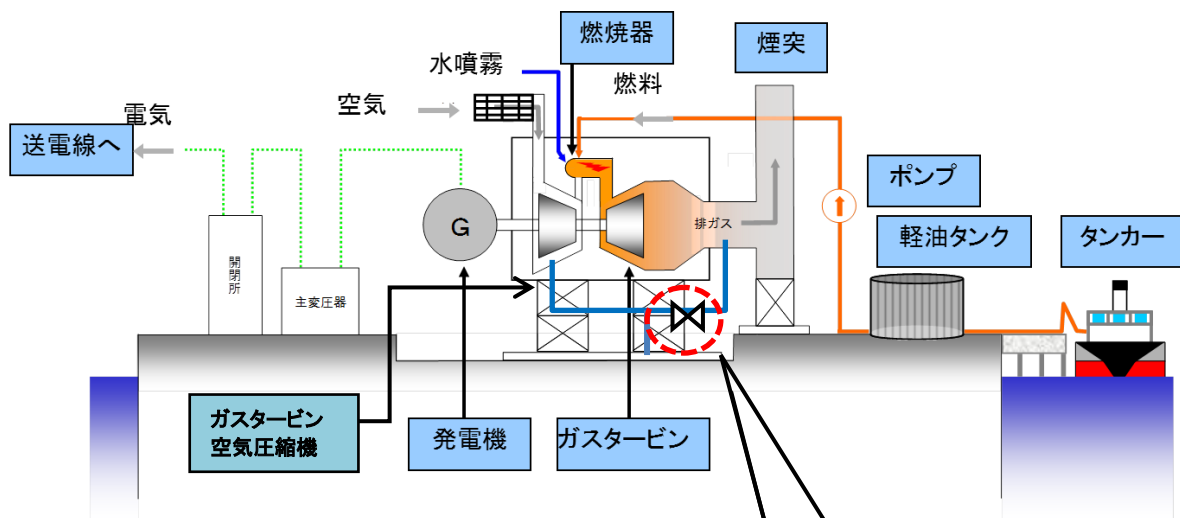
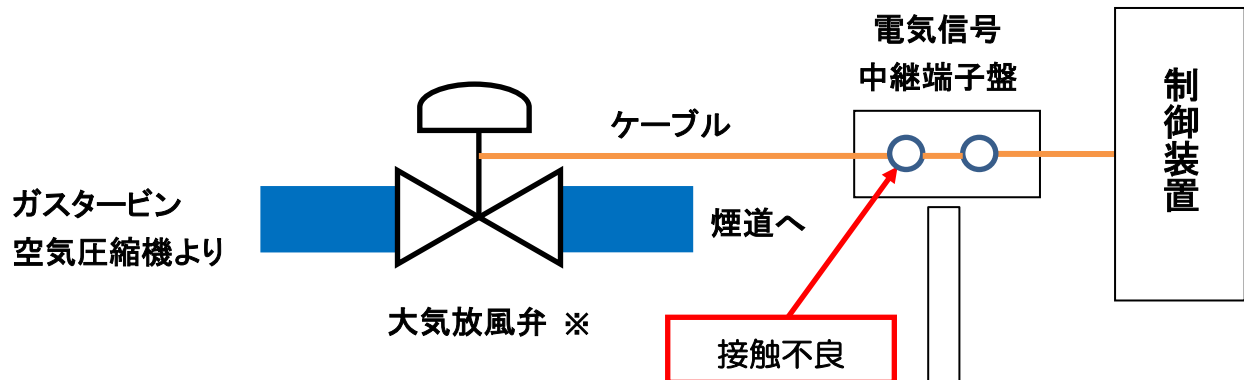
ガスタービンに付属する弁（大気放風弁）は、運転中において全閉状態となっているが、電気回路の接触不良により、全閉状態を検出できなくなった。

※ ガスタービン空気圧縮機の空気を煙道に放出する弁
