# ドローンによる「送電線自動追尾点検」の実証実験の様子

別紙 3

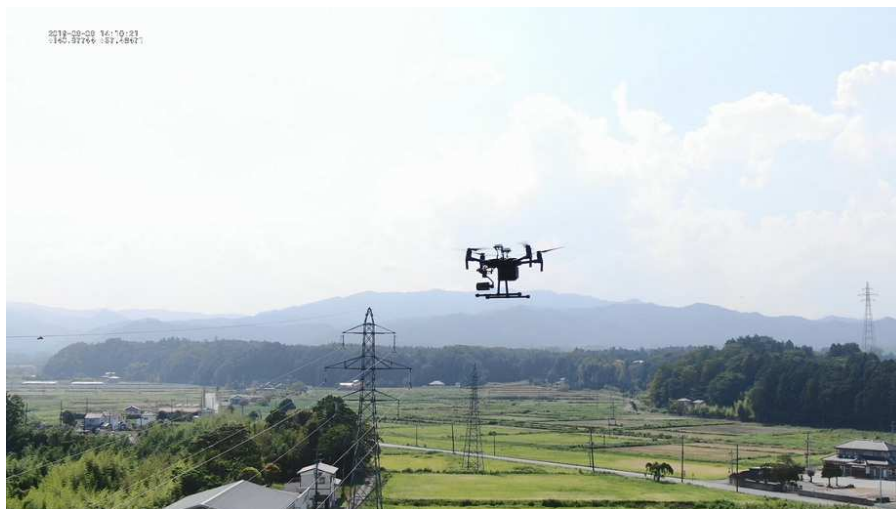
ドローンによる「送電線自動追尾点検」の実証実験の様子  
(2019年7月～8月に、福島県内で実施)

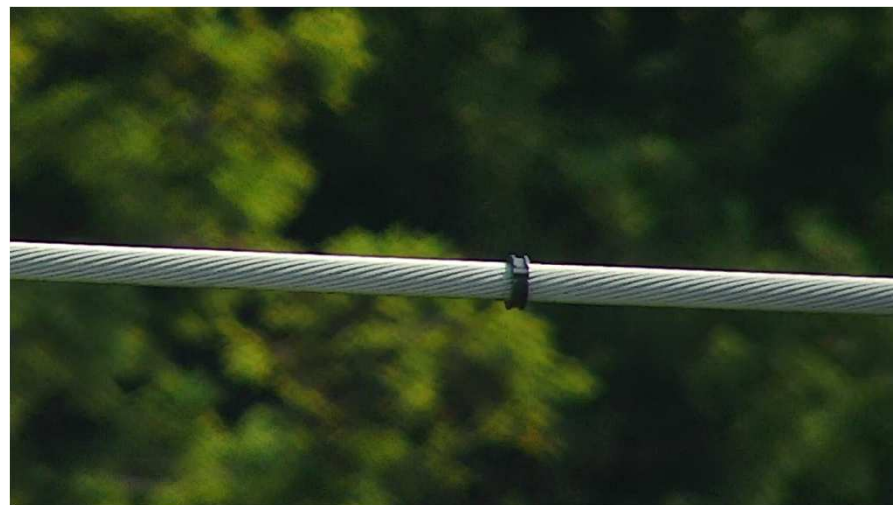
実証実験時にドローンが撮影した電線 (※)  
(直径 18.2 mm)

※ 上記撮影時の電線とドローンの離隔距離は、約 15～20 m。

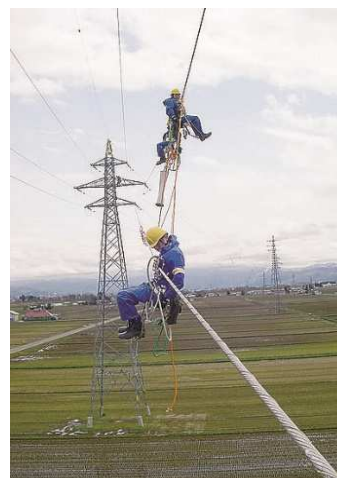
## (参考) 従来の送電線点検の様子

- 作業員が送電線に乗り出して、移動しながら異常の有無を目視点検。
- 同点検にあたっては、高所作業に関する十分な安全対策や点検個所の停電が必要となる等、多くの労力と時間を要している。
