## 女川原子力発電所 1 号機第 1 5 回定期検査主要機器点検情報

(平成 1 4 年 1 2 月分)

### No. 3

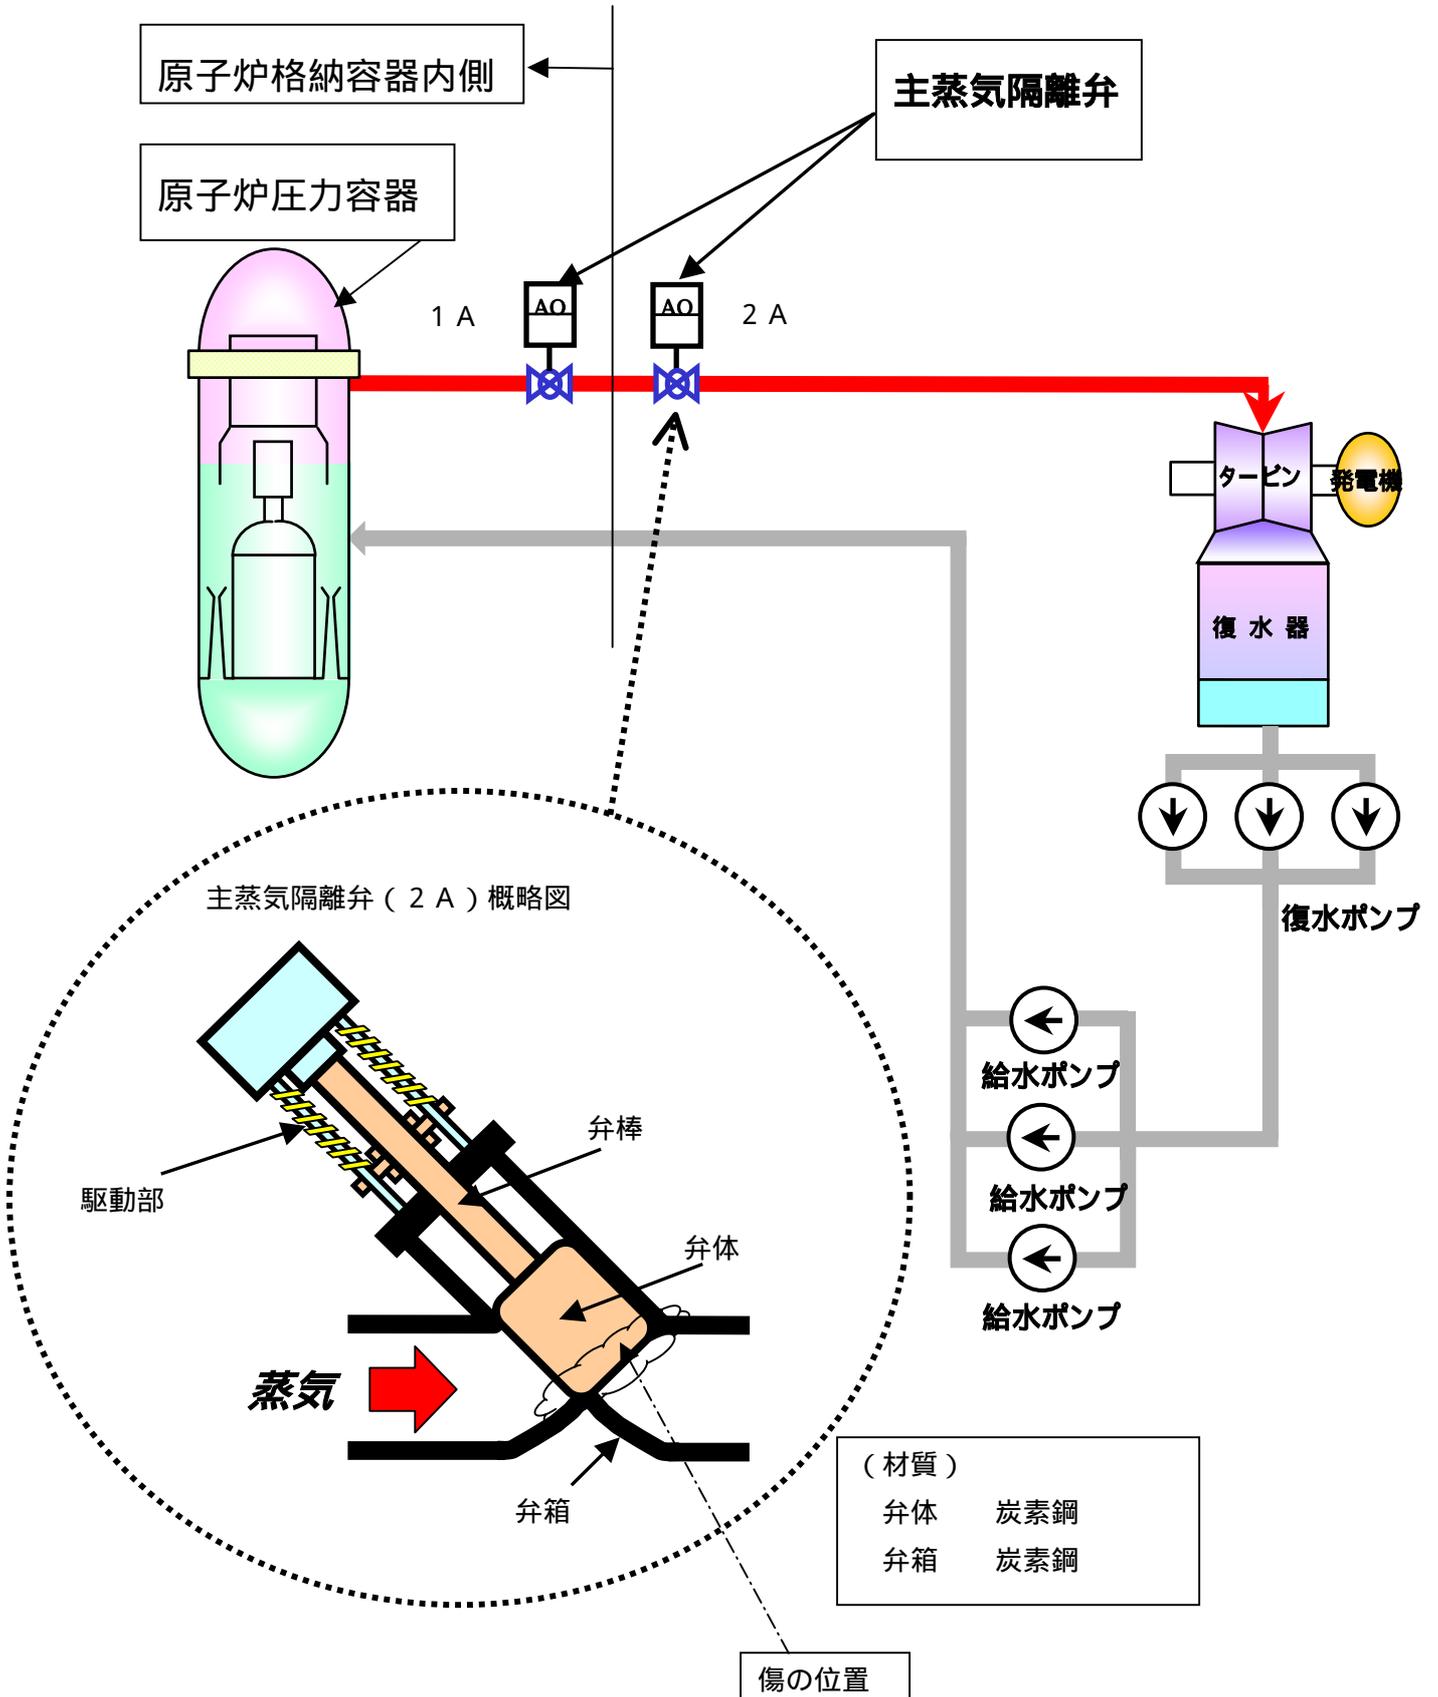
原子炉系概略図

1. 件 名： 主蒸気隔離弁 ( 2 A ) 弁体のシート面の傷について
2. 月 日： 平成 1 4 年 1 2 月 3 日 ( 火 ) ( 発生 ( 発見 ) 確認 )
3. 場 所： 原子炉建屋
4. 設 備： 主蒸気系 主蒸気隔離弁  
主蒸気隔離弁は、原子炉で発生した蒸気をタービンへ導く配管 ( 主蒸気配管 ) に設けられている弁です。原子炉格納容器の内側と外側に設置されており、主蒸気配管から主蒸気が漏えいした場合等に隔離する機能をもっています。
5. 所 見：
- ・ 8 弁ある主蒸気隔離弁のうち 4 弁の分解点検において、液体浸透探傷検査を行ったところ、1 弁 ( 2 A ) の弁体シート面に指示模様 ( 傷 ) が観察されました。
  - ・ 傷は軽微なものであり、弁の機能には影響を与えるものではありません。
  - ・ 今後、国の機能検査および漏えい率検査を受検し、主蒸気隔離弁の健全性を確認します。
