# 女川原子力発電所 定期検査・主要機器点検情報

号 機	1号機	定 期 検 査	第16回定期検査
件 名	燃料プールゲートのパッキンの一部接着不十分な箇所の補修について		
月 日	平成17年1月7日(金)	発 生	発 見 確 認

場 所	原子炉建屋	設 備	燃料プールゲート	設備区分	それ以外の系統
-----	-------	-----	----------	------	---------

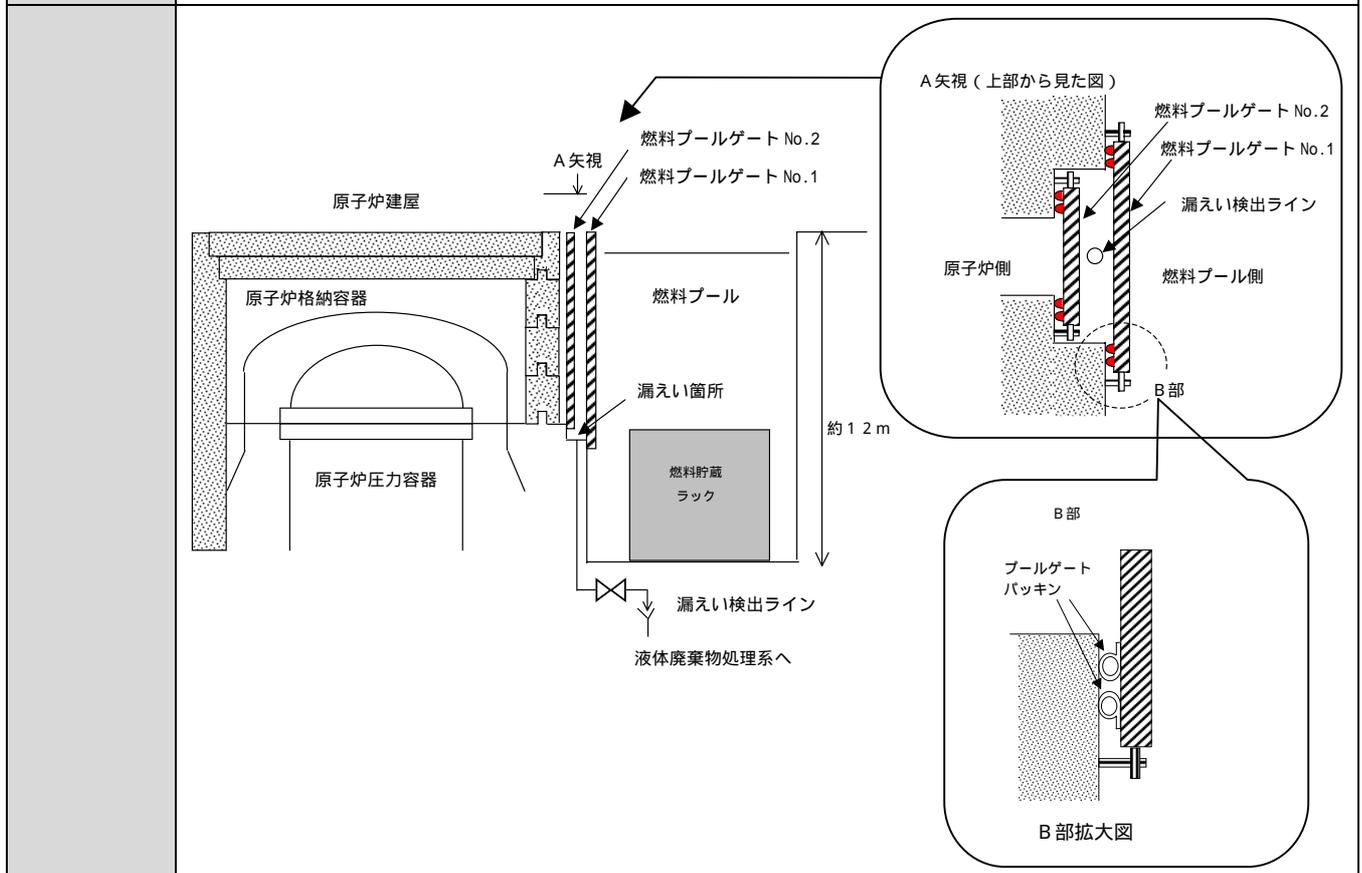
燃料プールゲートは、燃料プールの水が原子炉側に流入しないようにするための仕切り板で、燃料プール側と原子炉側にそれぞれ1枚ずつ2重に設置される構造となっています。2枚のゲート間に漏えい検出ラインが設置されており、漏えいした水は、この検出ラインから液体廃棄物処理系に導かれ処理されます。

- ・発電再開に向けた最終的な点検において、燃料プールゲート間の漏えい検出ラインに微量の水の流れ(約100ミリリットル/分)が確認されました。
- ・点検の結果、燃料プール側ゲートのパッキンの一部に接着不十分な箇所が認められました。(1月11日お知らせ済み)
- ・その後、詳細な点検を実施し、接着不十分な箇所の補修を行い、1月16日に漏えいがないことを確認しております。(1月19日お知らせ済み)
