女川原子力発電所

第1号機

第16回 定期検査報告書

東北電力株式会社

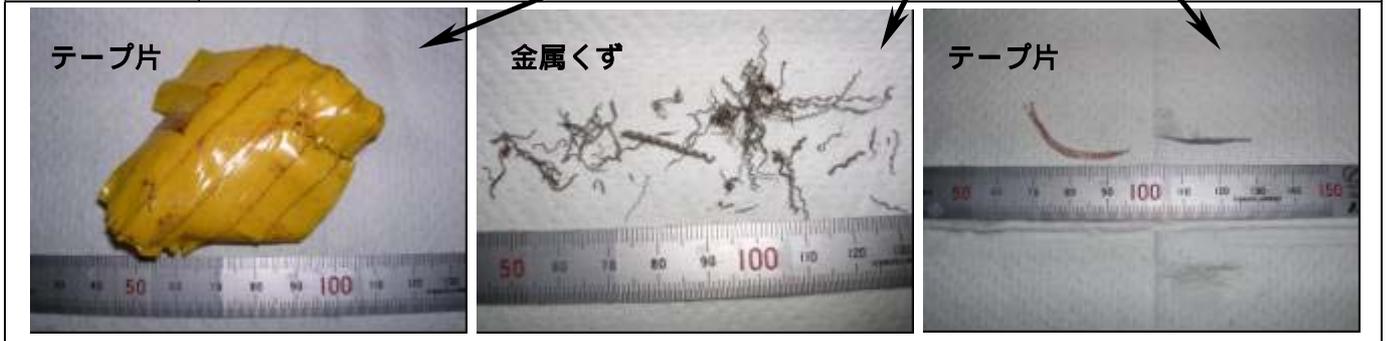
No. 1

- ・ 11月17日、給水系第1隔離弁付属品に係るワッシャーリング片の調査において、炉底部の確認を行っていたところ、テープ片および金属くずの異物を確認しました。確認された異物は全て回収しました。
- ・ なお、異物には水垢の付着や運転による熱影響が認められないことから、今回の定期検査の作業時に混入したものと推定されます。
- ・ これまでも異物混入防止対策に取り組んでいますが、今回の事象を踏まえ、原子炉上部または内部の作業で使用する装置等について、使用前に異物混入のおそれがないことを確認し、記録することとします。

発見された異物

分類	数量
テープ片	3個
金属くず	約0.2g

炉底部

原子炉压力容器

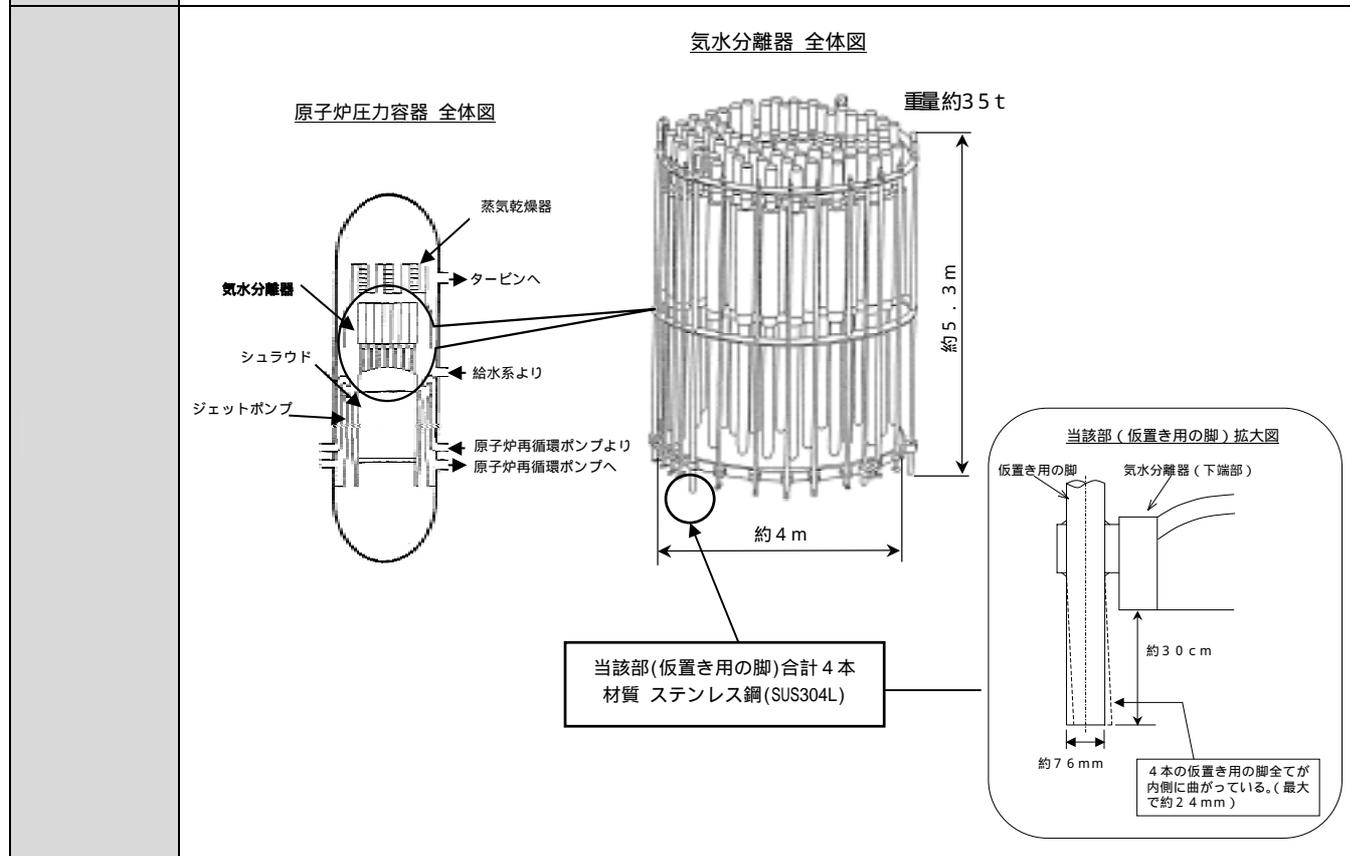
No. 2

設備概要
 気水分離器は、炉心より発生した蒸気（湿分を多く含んだ蒸気）を蒸気と水に分離する装置です。仮置き用の脚は、定期検査時に気水分離器を原子炉内から取外して気水分離器貯蔵プールに仮置きするためのステンレス製の4本の棒です。

- ・昨年8月東京電力福島第一原子力発電所4号機および当社女川2号機において、気水分離器仮置き用の脚が内側に曲がっていることが確認されたことに鑑み、1号機についても気水分離器の仮置き用の脚を点検したところ、4本の仮置き用の脚全てが内側に曲がっていることを確認しました。（最大で約24mm）
- ・当該脚部の曲がりによる気水分離器の健全性に問題はありませんが、念のため11月27日までに補修を実施しました。

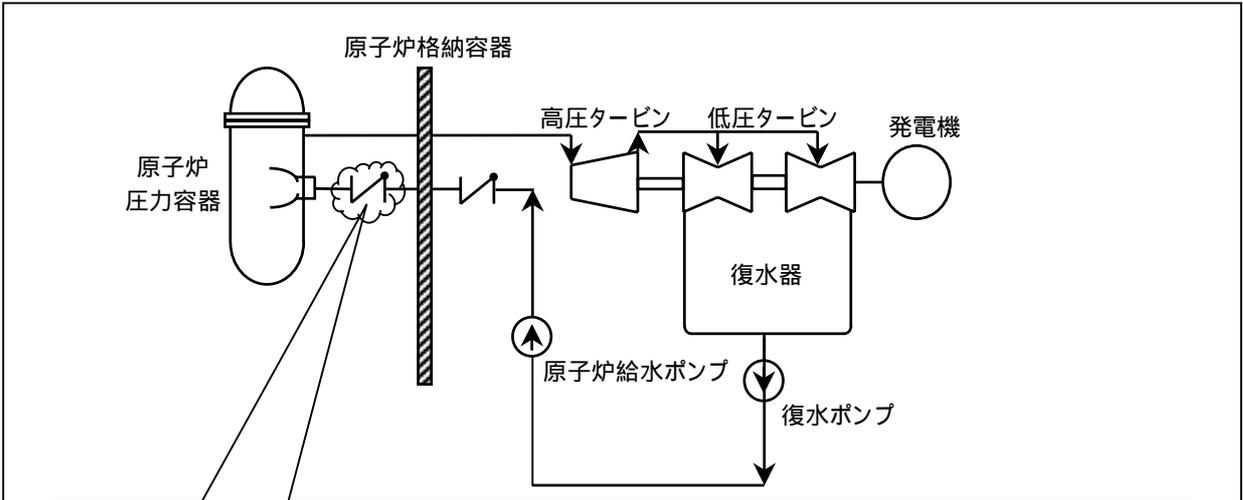
給水系第1隔離弁(B)構造図

号機	1号機	定期検査	第16回定期検査
件名	給水系第1隔離弁付属部品に係る調査について		
月日	平成16年10月25日(月)	発生	発見 確認
場所	原子炉建屋	設備	給水第1隔離弁
		設備区分	安全上重要な系統
設備概要	給水系と原子炉とを隔離するための弁。給水系が停止した時に、原子炉からの逆流を防止します。		
所見	<ul style="list-style-type: none"> ・原子炉格納容器内に設置されている給水系第1隔離弁(B)の点検において、弁本体を支える弁軸の両端に取り付けられている2個のワッシャーリング(外径66.0mm、内径36.5mm、銅合金製)のうち、片方のワッシャーリングが紛失していることを確認しました。 ・当該弁は第12回定期検査時に交換しており、これ以降の運転において、冷却材の流れによってワッシャーリングが回転・振動し、弁軸、弁箱およびアームと接触。これにより、硬度の低いワッシャーリングが磨耗し、脱落したものと推定されます。 ・今回分解点検を行った当該弁および類似弁については、11月17日に新品のワッシャーリングに交換しました。 ・また、給水系第1隔離弁については、次々回定検までにワッシャーリングのない型へ更新する予定です。 ・脱落したワッシャーリング片については、当該弁近傍の給水配管内から原子炉内等について調査を行いました。 ・その結果、当該ワッシャーリング片は発見されませんでした。当該ワッシャーリング片が到達する可能性のある機器等については、影響を評価し、安全性には問題がないことを確認しております。

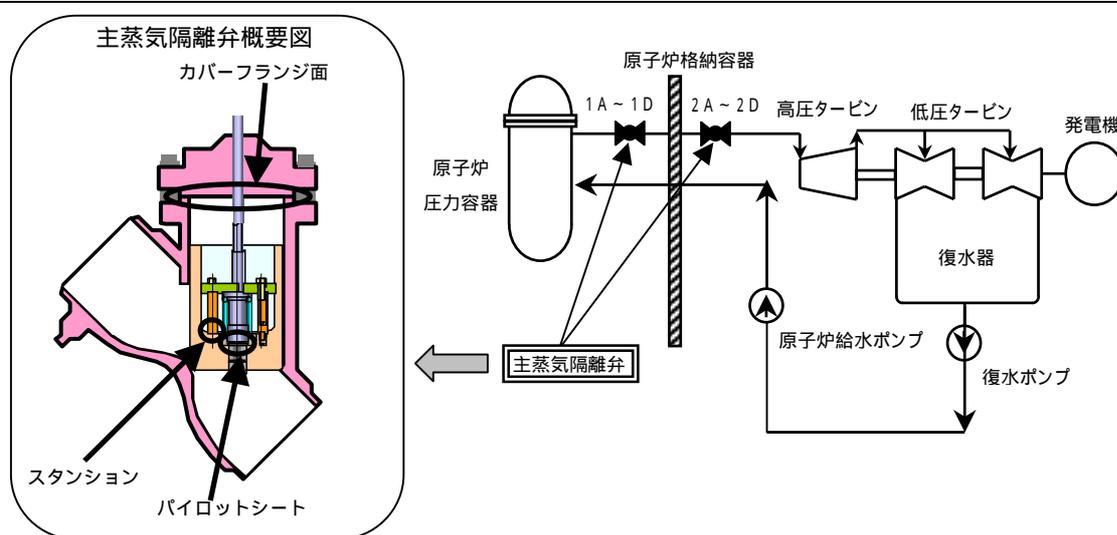
No. 4

- ・主蒸気隔離弁の分解点検において、弁体パイロットシート¹部の浸透探傷検査を行ったところ、1Bの弁に17個、1Dの弁に2個の傷（長さ約1～6mm）が確認されました。（6日）
- ・同様に、主蒸気隔離弁スターション²の廻り止め溶接部（1本に2箇所の溶接）の浸透探傷検査を行ったところ、1Cの弁において、4本のスターションの内1本に1個の傷（長さ約5mm）が確認されました。（6日）
- ・また、主蒸気隔離弁1Dのカバーフランジ³面の手入れを行うため、取外したところ、カバーフランジ面に傷（長さ約30mm、幅約0.2mm）があるのが確認されました。（6日）
- ・これらの傷は、いずれも弁の機能に影響を与えるものではありませんが、傷の認められた箇所については、すべて補修致しました。

1パイロットシートとは、主蒸気隔離弁内に設置されているパイロット弁（小弁）用の弁座。

2スターションとは、小弁用スプリングを固定しているネジ。

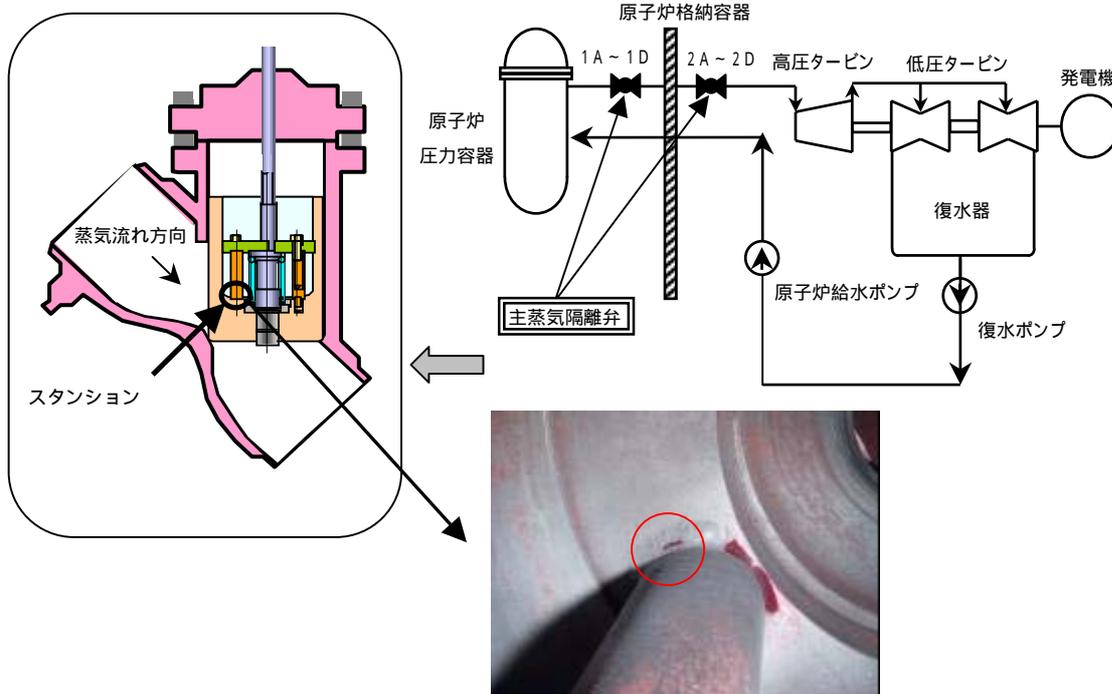
No. 5

- 主蒸気隔離弁の分解点検において、主蒸気隔離弁スタンスションの廻り止め溶接部（1本に2箇所の溶接）の浸透探傷検査を行ったところ、1Aの弁において、4本のスタンスションの内1本に1個の傷（長さ約8mm）が確認されました。
- この傷は、弁の機能に影響を与えるものではありませんが、傷の認められた箇所については、補修（傷を研磨して除去）いたしました。

スタンスションとは、小弁用スプリングを固定しているネジ。

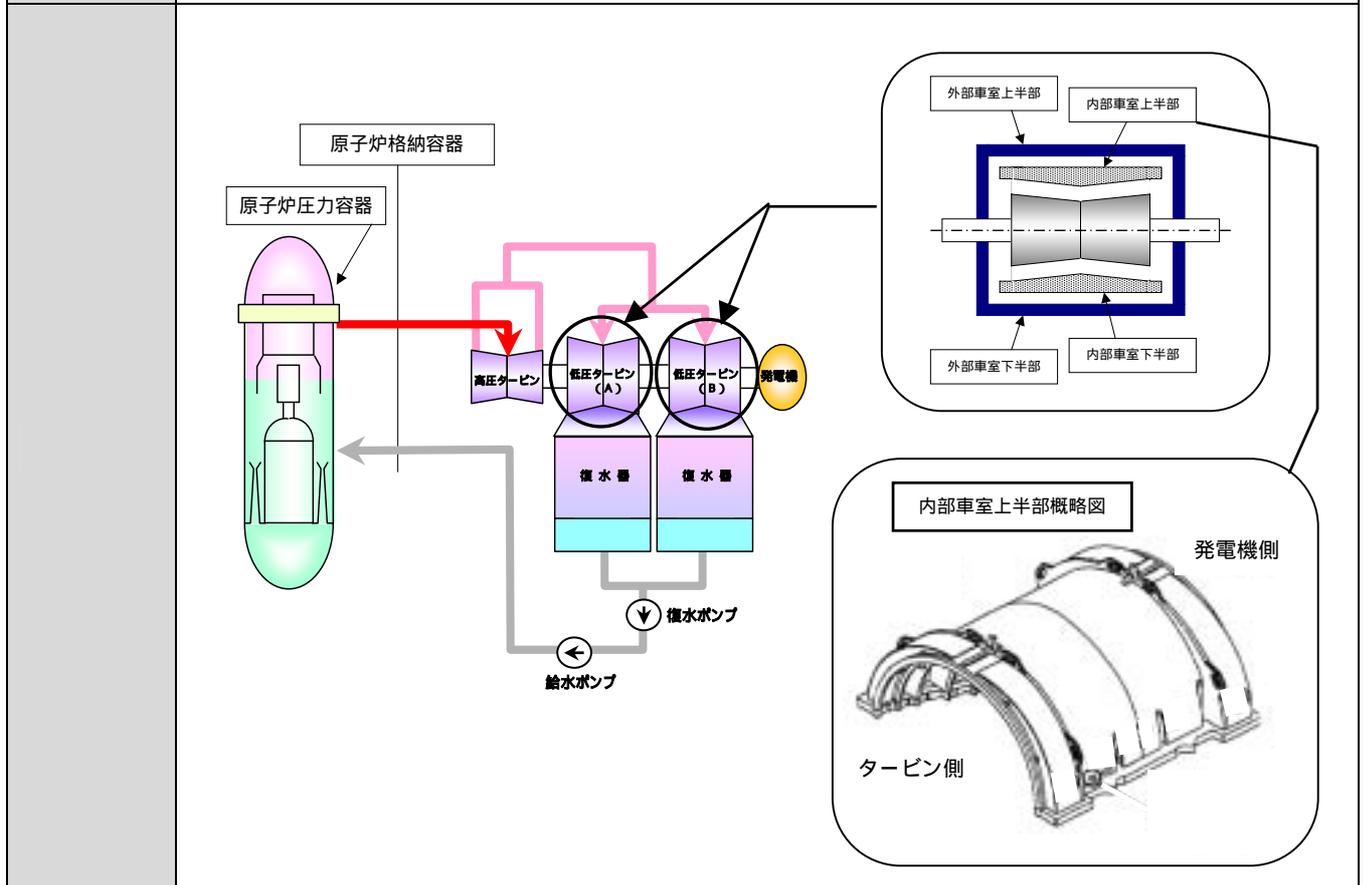
低圧タービン (A) 内部車室上半部

- ・蒸気タービン開放検査において、低圧タービン(A)および(B)の内部車室上半部の浸透探傷検査(A:27日、B:23、24日)を行ったところ、溶接部12箇所の部位にひび(長さ3~81mm)が認められました。
- ・浸透探傷検査においてひびの認められた溶接部12箇所の部位については、ひびを除去した上で、溶接補修を実施いたしました。
- ・なお、内部車室は外部車室で覆われており、蒸気が外部に漏れることはありません。

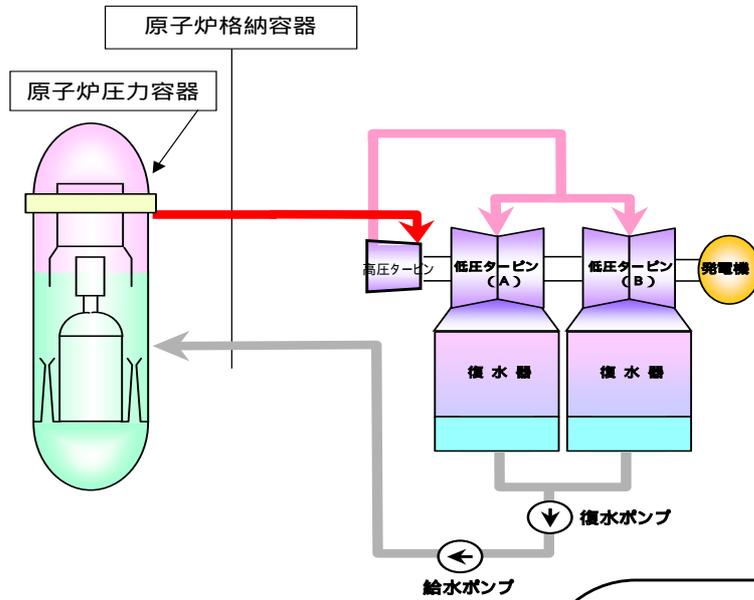
タービン内部・外部車室（下半）概略図

号機	1号機	定期検査	第16回定期検査
件名	主タービンにおけるひびについて		
月日	平成16年10月2日(土)	発生	発見 確認
場所	タービン建屋	設備	主タービン
		設備区分	それ以外の系統
設備概要	蒸気タービン設備は、高圧タービン1台と低圧タービン2台で構成されており、原子炉で発生した蒸気でタービンを回して発電を行う設備です。		
所見	<p>・蒸気タービン開放検査において、低圧タービン(A)および(B)の内部・外部車室下半部の浸透探傷検査¹を行ったところ、低圧タービン(A)内部車室下半部の溶接部3箇所部位にひび(長さ8~30mm)が認められました。(10月4日)</p> <p>また、低圧タービン(B)外部車室の配管溶接部1箇所にブローホール²が認められました。(10月5日)</p> <p>ひび等の認められた溶接部については、ひびを除去した上で、溶接補修を実施しました。</p> <p>・同様に、高圧タービン、低圧タービン(A)および(B)の隔板および噴口(ノズル)の浸透探傷検査を行ったところ、噴口(ノズル)25箇所にひびが認められました。(高圧タービン:10月15日(上半部) 低圧タービン(A)(B):10月2日(上半部) 10月8日(下半部))</p> <p>ひびの認められた噴口については、ひびを除去した上で、溶接補修を実施しました。</p> <p>・また、低圧タービン(A)および(B)の最終段羽根のエロージョンシールド板³57枚に浸食が認められました。(A:10月13日、B:10月14日)</p> <p>浸食が認められたエロージョンシールド板は、11月11日までに張替えを実施しました。</p> <p>1 浸透探傷検査とは非破壊検査の一種で、探傷剤を使用して傷を見つける検査。</p> <p>2 ブローホールとは溶接時における欠陥の一種で、溶接金属内部に形成された空洞部。</p> <p>3 エロージョンシールド板とは、蒸気の湿り度が高く、かつ周速も速い低圧タービン最終段付近でドレンによる羽根の浸食を防止するために最終段羽根に張っているシールド板。</p>

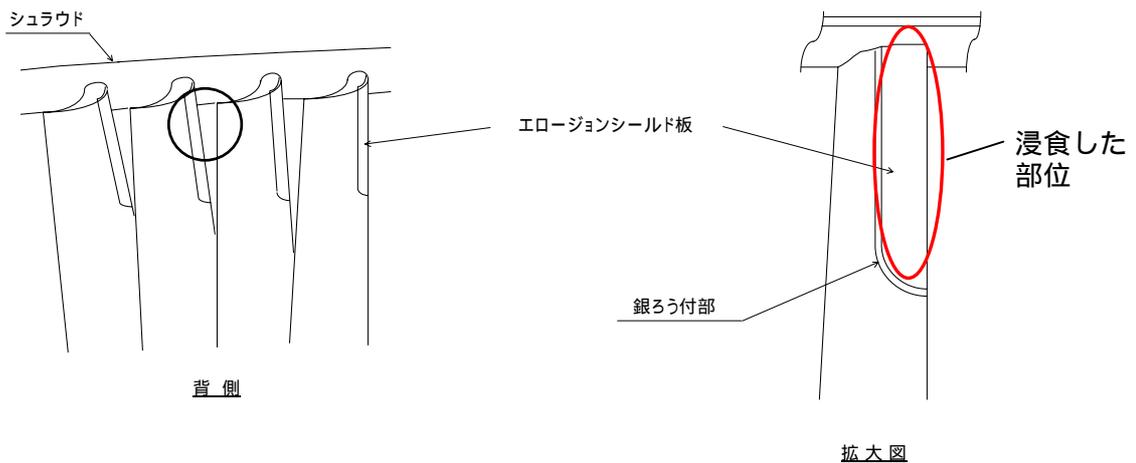
浸食したエロージョンシールド板の枚数	シールド板の総数
低圧タービン (A)	53枚	368枚
低圧タービン (B)	4枚	368枚

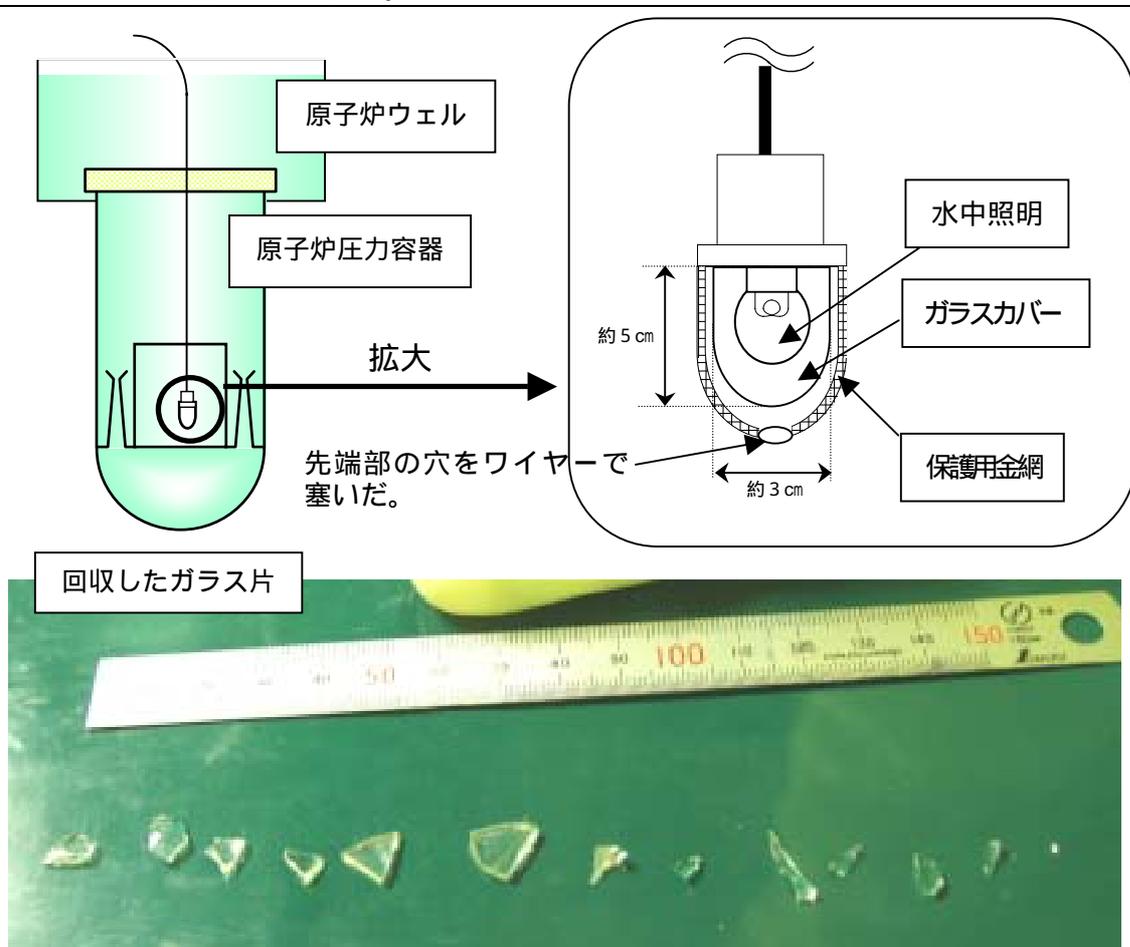
No. 8

設備概要 原子炉压力容器内水中作業をするための照明で、電球を保護するためにガラスカバーと保護用金網を装備しています。

- ・ 制御棒駆動機構ハウジングスタブチューブ下部溶接部の点検のため、原子炉压力容器内の水中作業を行っていたところ、10月21日、水中照明具のガラスカバーが破損し、その一部が原子炉内に落下しました。このため、10月22日～25日にかけてガラスカバーの破片の捜索・回収作業を実施し、欠損したガラスカバーについて、そのほとんどを回収しました。回収した破片は13個(最大10mm程度)でした。
- ・ 原因は、保護用金網の先端部の穴(19mm)に燃料支持金具位置決め方向ピンが入ったためと推定されます。
- ・ 対策として、位置決め方向ピンが進入しないように保護用金網の先端部の穴をワイヤーで塞いでいます。

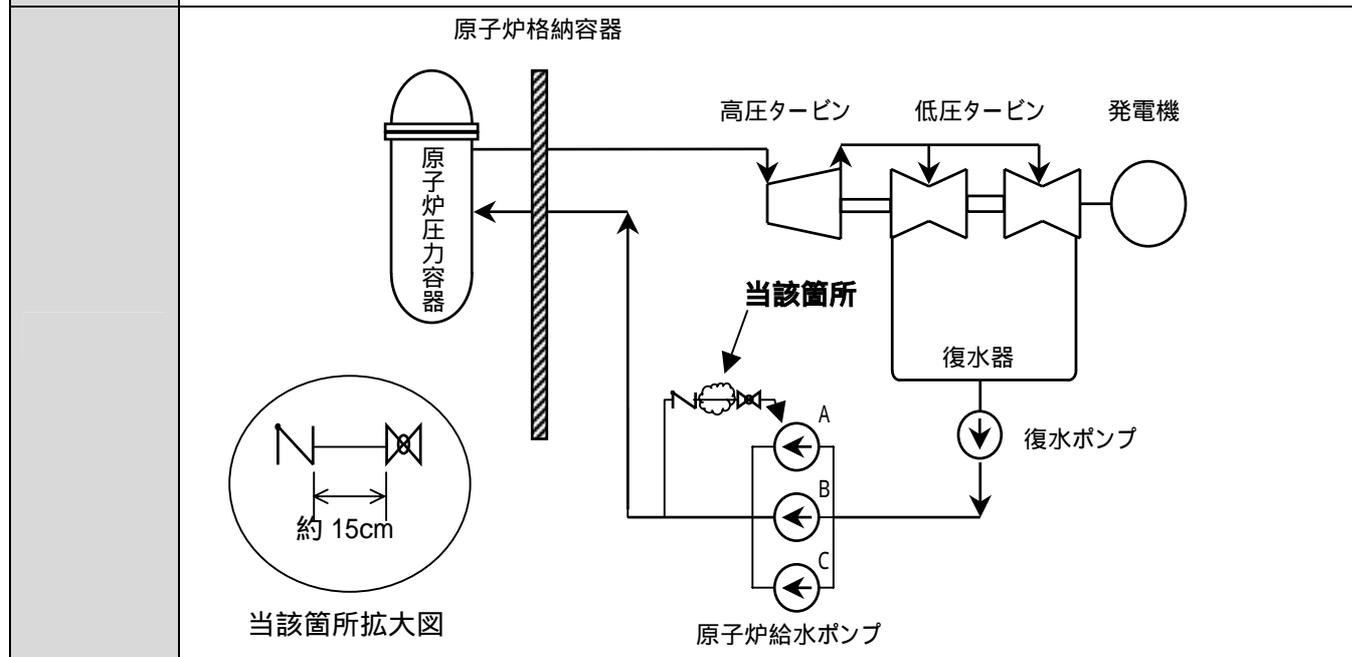
No. 9

- 原子炉給水ポンプ(A)ウォーミング配管は、減肉しやすい環境ではないことから、今回、肉厚管理の確認のため、初めて肉厚測定を実施しました。
- その結果、当該配管の他の部分では、減肉は確認されなかったものの、当該配管の一部(長さ15cm、外径:34mm)において、公称肉厚6.4mmのところ、4.4~4.8mmの肉厚が確認されました。
- 当該部は、安全上必要な肉厚が十分確保されていますが、当初計画の配管と異なっていたことから、11月18日に適正な配管に交換しました。
- また、原子炉給水ポンプ(B)および(C)のウォーミング配管には異常は認められませんでした。
- さらに、11月6日から12月27日に当初計画と異なる配管が取付けられていないことを確認するための点検を実施し、問題のないことを確認しました。

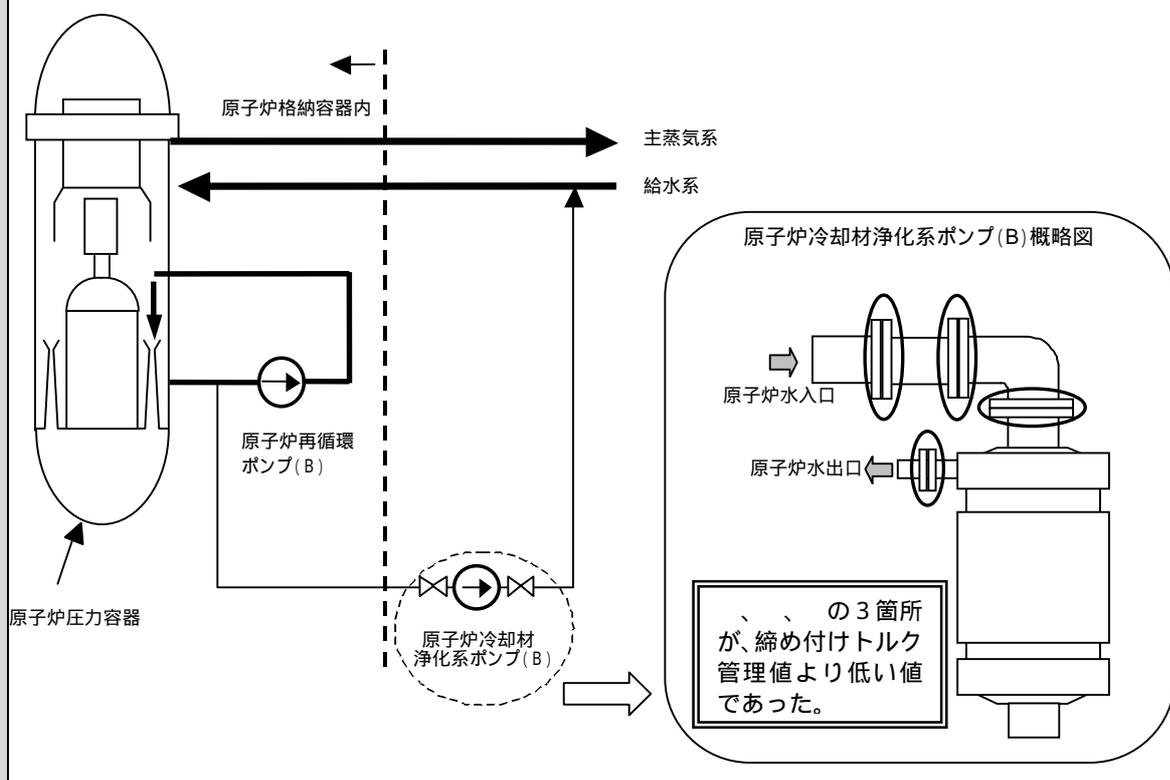
No. 10

- ・定格熱出力一定運転中のところ、7月23日、原子炉冷却材浄化系ポンプ(B)室のダスト放射線モニタの指示値が通常値より若干高めであることが認められました。その後当該ポンプを停止し、その系統を隔離したままプラントの運転を継続し、原因の詳細調査・復旧作業は第16回定期検査に入ってから実施することとしておりました。
- ・フランジ部の目視点検を行ったところ、4箇所のフランジで、わずかに漏えいした痕らしきものが認められました。この内3箇所については締め付けトルク管理値より低い値であることが確認されました。このため、当該4箇所のフランジは締め付けトルク管理値の上限近傍の値で締め付けるよう管理することとしました。

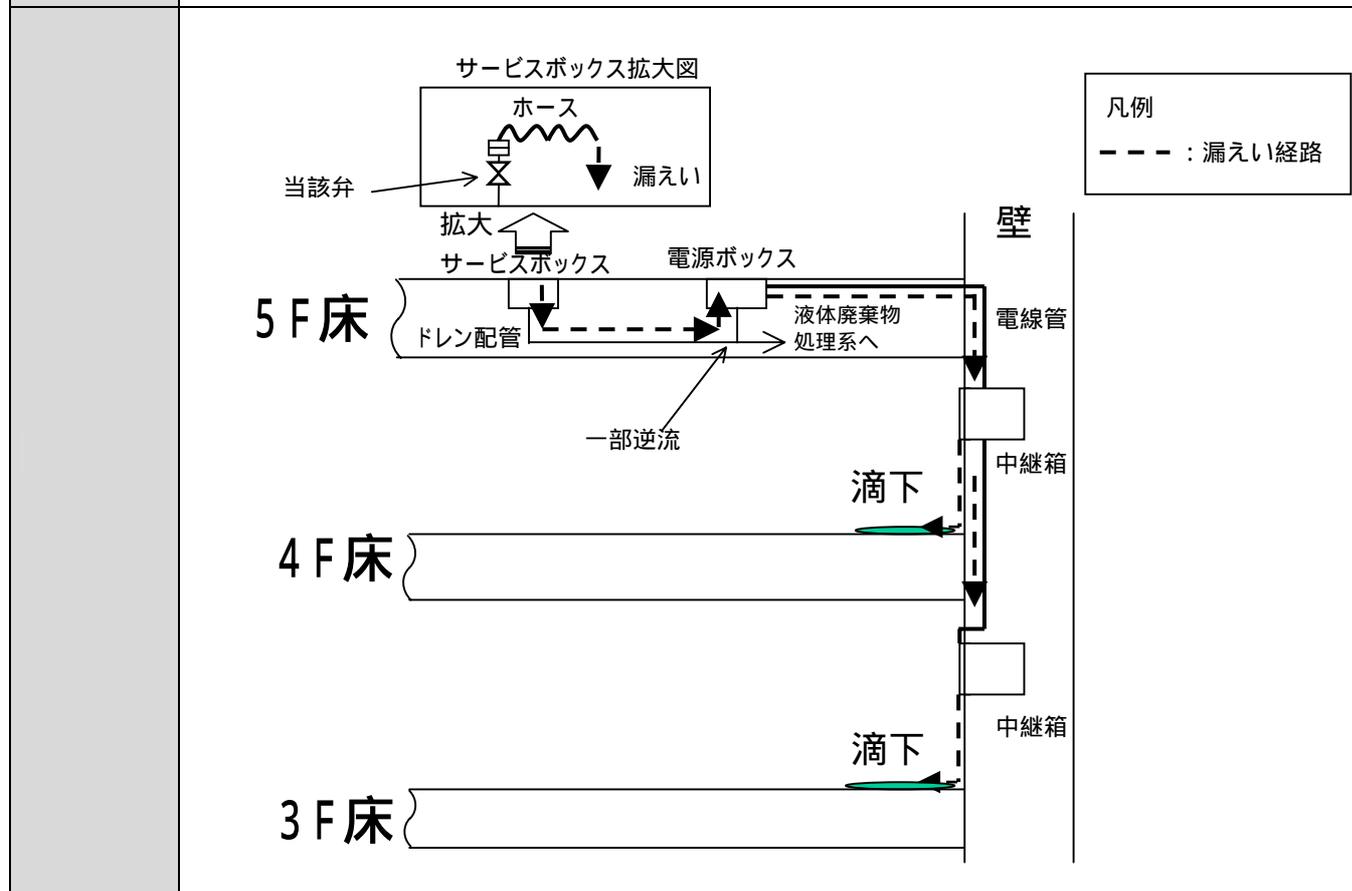
No. 11

- ・10月21日、原子炉建屋3・4階の床面に水が滴下しているのを確認しました。調査の結果、原子炉建屋5階の除染作業等に用いる復水補給水系の弁が完全に閉まっておらず、漏れ出た水が壁等を伝って3・4階の床面に滴下していることがわかりました。このため、速やかに当該弁を閉めたところ、漏えいは停止しました。
- ・床面に滴下した水の量は約15リットル、放射エネルギーは約3000ベクレルであり、報告基準に基づく量の約1/1000でした。

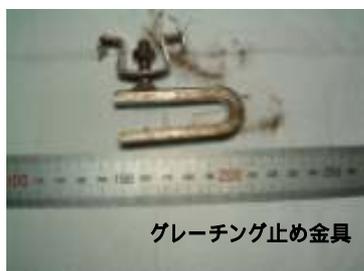
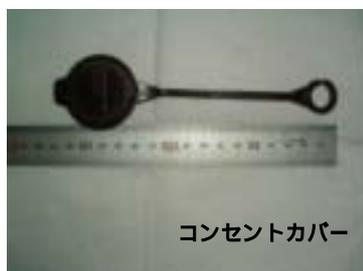
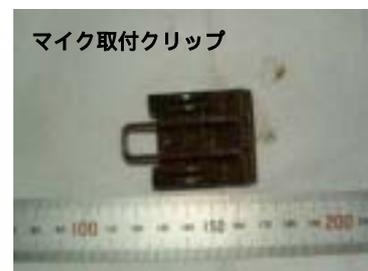
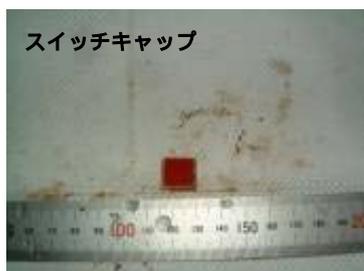
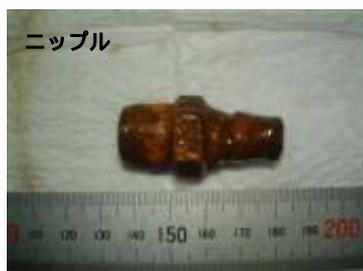
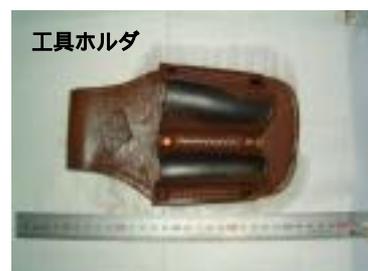
発見された主な異物

- ・ 11月9日から11月18日に圧力抑制室内を水中カメラで目視点検を行った結果、針金等24個の異物を確認しました。確認された異物は全て回収しました。確認された異物は、ほとんどが小さいものであり、同プールを水源とする、非常用炉心冷却系の吸込口に設置されているストレーナを閉塞するものではないことから、安全上問題となるものではありません。
- ・ なお、圧力抑制室内の作業にあたっては、2、3号機と同様に異物の落下防止の徹底を図っております。

分 類	個数	分 類	個数
テープ片	7	マイク取付クリップ	1
針金片	4	スイッチキャップ	1
糸くず	3	ボルト	1
グレーチング止め金具	2	ニップル	1
金属くず	1	工具ホルダ	1
コンセントカバー	1	塗装片	1
合 計			24

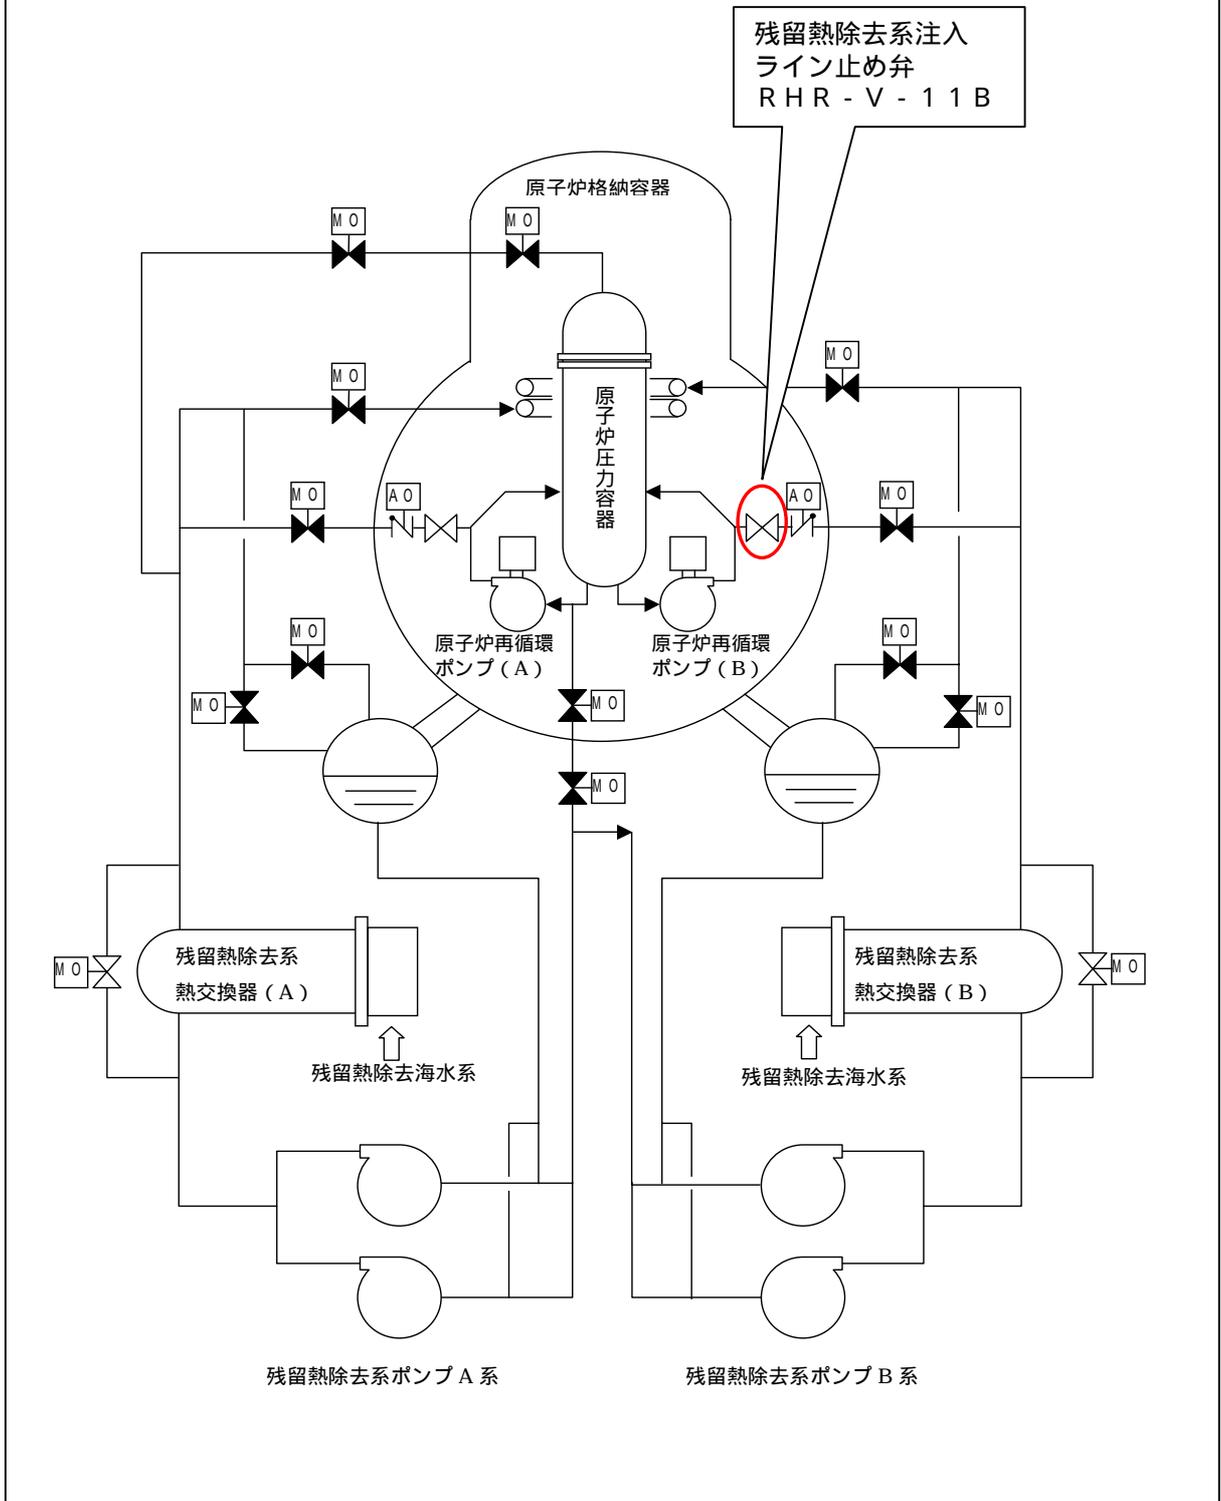
残留熱除去系系統図

号機	1号機	定期検査	第15回定期検査		
件名	残留熱除去系注入ライン止め弁開度検出器の誤信号の発生について(改)				
月日	平成15年8月4日(月)	発生	発見	確認	
場所	原子炉建屋	設備	残留熱除去系注入ライン止め弁	設備区分	安全上重要な系統
設備概要	<p>残留熱除去系は、原子炉を停止した後に、炉心より発生する崩壊熱を除去・冷却するための系統で、冷却材喪失事故時には非常用炉心冷却系(ECCS)や原子炉格納容器を冷却する系統として機能するように設計されています。</p> <p>注入ライン止め弁は、原子炉格納容器内にある、口径約50cm、高さ1.8mの手動弁で発電所運転中は常時開いており、定期検査時等において当該系統の機器を点検する際には、この弁を閉めて点検を行います。</p>				
所見	<ul style="list-style-type: none"> 平成15年8月4日、第15回定期検査の調整運転中、「残留熱除去系・残留熱除去海水系B系作動除外」の警報が発生しました。 原因を調査したところ、残留熱除去系注入ライン止め弁(RHR-V-11B)が全開状態であるにもかかわらず、その開閉状態を検知する検出器から、当該弁が全開でないことを示す誤信号が出されていることを確認しました。 また、当該検出器からは警報発生用の信号と中央制御室の弁開閉状態表示灯用の信号が出ていますが、警報発生時、弁開閉状態表示灯は当該弁が全開状態であることを表示していました。 両方の信号の電気回路を点検したところ、警報用の信号の電気回路に不具合があることが判明しました。 当該弁については、原子炉起動前の点検で全開状態であることを確認していること、また、中央制御室の弁開閉状態表示灯が正常に動作していることから、通常運転に支障はないと判断し、当該誤信号を除外して運転を継続いたしました。 第16回定期検査において、当該検出器を点検したところ、内部に錆が発生し、弁が全開となっても全開でないことを示す、誤った警報用の信号が出されていることが確認されました。 11月16日に当該検出器を交換するとともに、類似する検出器の点検を実施(12月3日完了)し、異常のないことを確認しました。

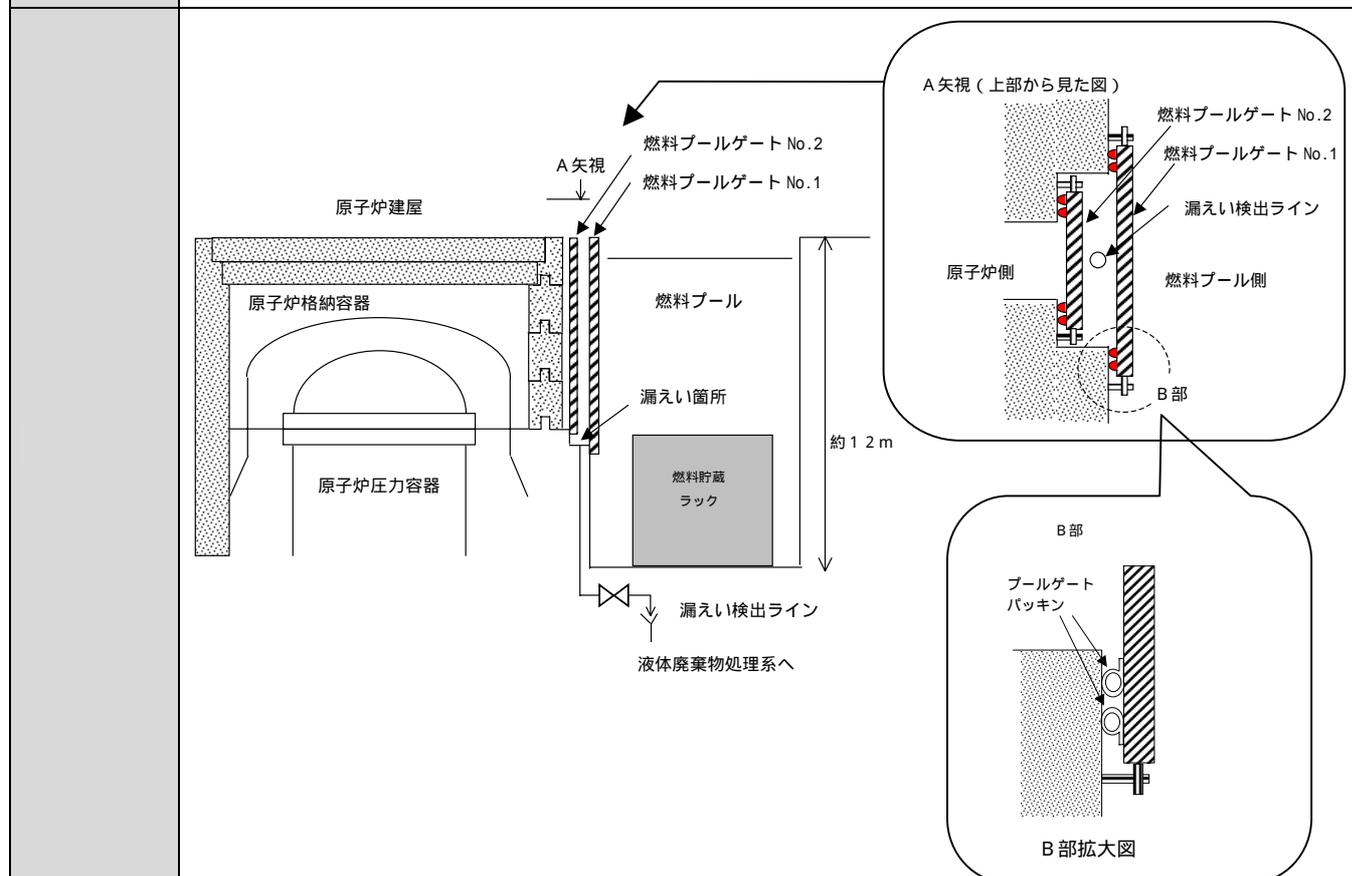
No. 14

燃料プールゲートは、燃料プールの水が原子炉側に流入しないようにするための仕切り板で、燃料プール側と原子炉側にそれぞれ1枚ずつ2重に設置される構造となっています。2枚のゲート間に漏えい検出ラインが設置されており、漏えいした水は、この検出ラインから液体廃棄物処理系に導かれ処理されます。

- ・発電再開に向けた最終的な点検において、燃料プールゲート間の漏えい検出ラインに微量の水の流れ(約100ミリリットル/分)が確認されました。
- ・点検の結果、燃料プール側ゲートのパッキンの一部に接着不十分な箇所が認められました
- ・その後、詳細な点検を実施し、接着不十分な箇所の補修を行い、1月16日に漏えいがないことを確認しております。

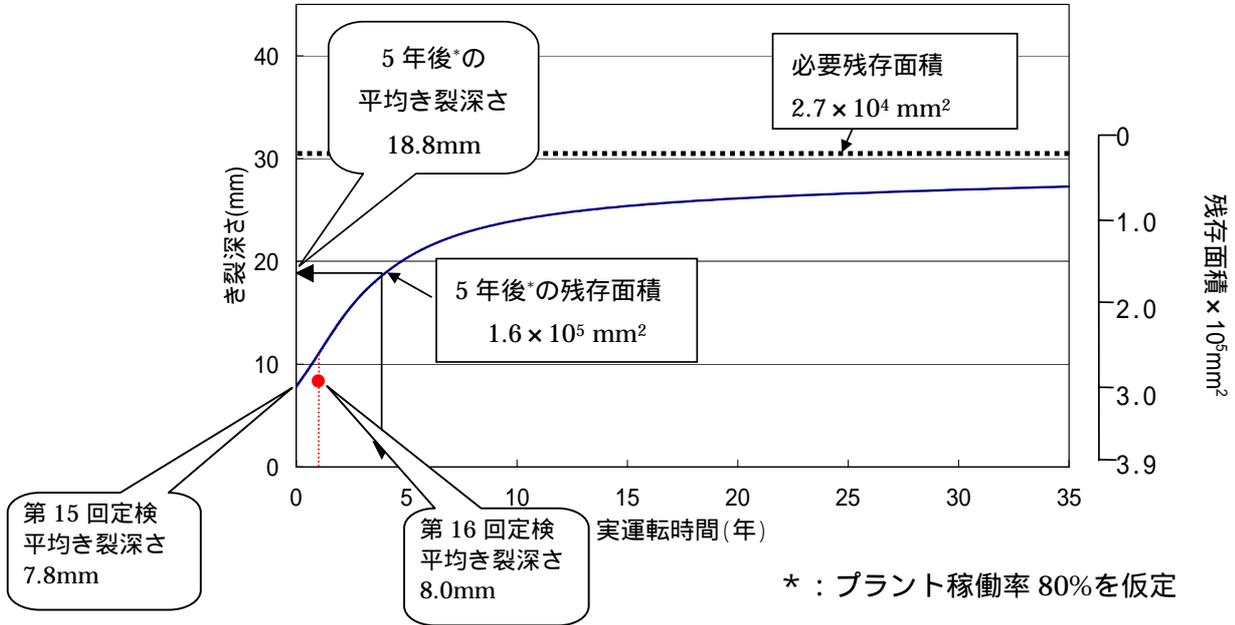
中間部リング外側

女川原子力発電所第1号機における 炉心シュラウドのひびの進展に関する評価の結果

炉心シュラウドについては、第15回定期検査でひびが確認された中間部リング外側および下部リング外側の2箇所の溶接線を点検した結果、ひびの進展は予想の範囲内であり、炉心シュラウドの健全性が確保されていることを確認いたしました。(詳細はP43参照)

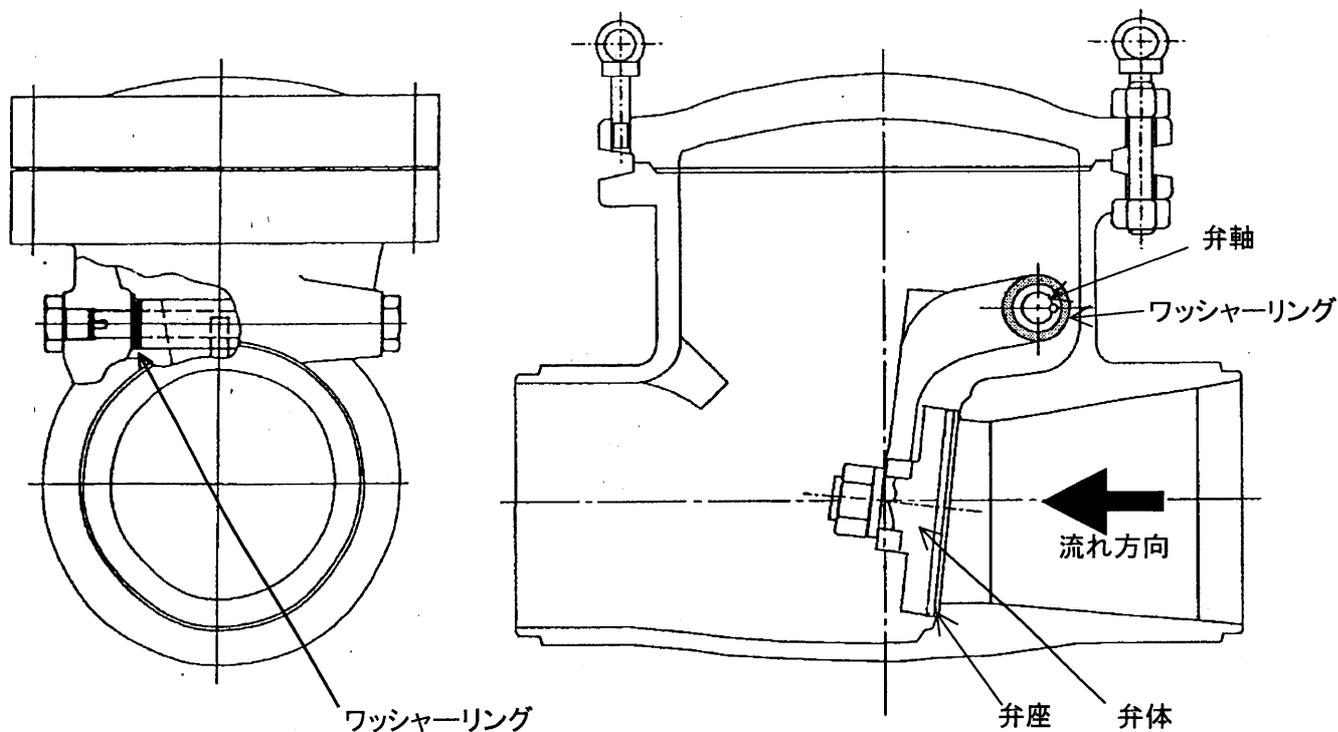
給水系第1隔離弁(B) 構造図

（注2）ワッシャーリング：

弁体と弁座の中心を合わせるための調整用のプレート。

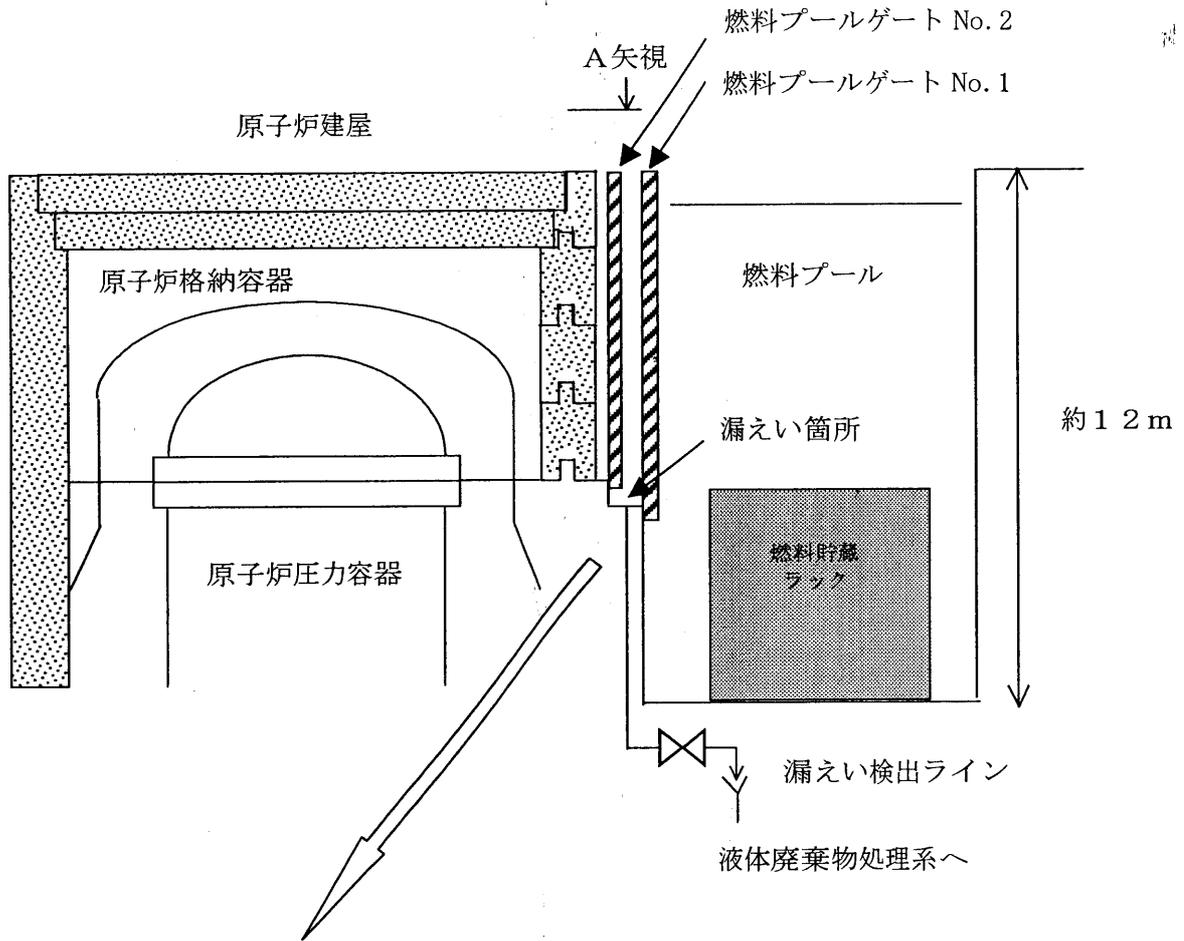
燃料プールゲート概要図

女川原子力発電所1号機(平成16年9月8日から第16回定期検査中)は、発電再開に向けた最終的な点検において、燃料プールゲート^{注1}間の漏えい検出ラインに微量の水の流れ(約100ミリリットル/分)が確認されました。

これまでの点検の結果、燃料プール側ゲートのパッキンの一部に接着不十分な箇所が認められました。今後、さらなる点検を行うとともに、補修を行い漏えいがないことを確認したうえで、発電を再開いたします。

燃料プールの水が原子炉側に流入しないようにするための仕切り板。燃料プール側、原子炉側にそれぞれ1枚ずつ2重に設置される構造となっており、その2枚のゲート間に漏えい検出ラインが設置されている。漏えいした水は液体廃棄物処理系に導かれ処理される。

なお、燃料プールゲートのパッキンの一部に接着不十分な箇所が認められましたが(1月11日お知らせ済み)、その後、詳細な点検を実施し、接着不十分な箇所の補修を行い、1月16日に漏えいがないことを確認しております。
