# 女川原子力発電所 定期検査・主要機器点検情報

(平成17年2月分)

| 号 機 | 2号機 | | 定 期 検 査 | 第 7 回定期検査 | |
| 件 名 | 主蒸気止め弁原子炉自動停止信号発信用スイッチ動作不良 | | | | |

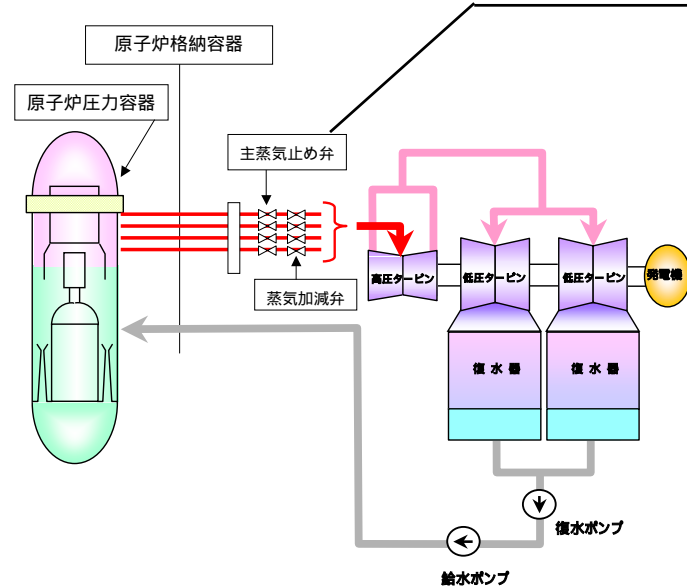
| 設備概要 | 主蒸気止め弁は、タービン停止時にタービンへの蒸気の流入をしゃ断するもので、高圧タービン入口の蒸気加減弁前の主蒸気配管に4弁設置されております。<br>また、原子炉自動停止信号発信用スイッチは、通常運転時に主蒸気止め弁が閉止した場合に弁の閉止状態を検知し、原子炉を自動停止させる信号を発信します。 | | | | |

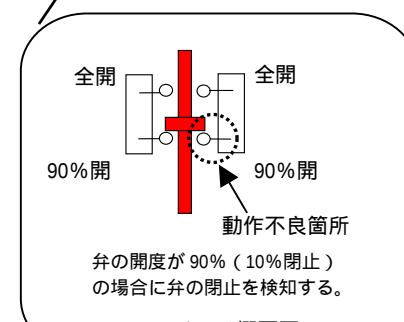
| 所 見 | <ul style="list-style-type: none"><li>・主蒸気止め弁の点検において、原子炉自動停止信号発信用スイッチを点検したところ、主蒸気止め弁4弁のうち1弁の原子炉自動停止信号発信用スイッチ(1弁につき2個設置)のうち1個について動作不良が確認されました。(11日)</li><li>・今後、動作不良が確認されたスイッチについては、新品に交換する予定です。</li><li>・なお、主蒸気止め弁の原子炉自動停止信号発信用スイッチは合計8個設置(1弁につき2個設置)されており、1個のスイッチの動作不良で原子炉自動停止信号発信機能が喪失することはありません。</li></ul> | | | | |
| | <div><div><p>原子炉格納容器</p><p>原子炉压力容器</p><p>主蒸気止め弁</p><p>蒸気加減弁</p><p>高圧タービン</p><p>低圧タービン</p><p>低圧タービン</p><p>発電機</p><p>復水器</p><p>復水器</p><p>復水ポンプ</p><p>給水ポンプ</p></div><div><p>原子炉より</p><p>タービンへ</p><p>主蒸気止め弁概要図</p></div><div><p>全開</p><p>90%開</p><p>90%開</p><p>動作不良箇所</p><p>弁の開度が90%(10%閉止)の場合に弁の閉止を検知する。</p><p>スイッチ概要図</p></div></div> | | | | |
