女川原子力発電所 定期検査・主要機器点検情報

| 号機 | 2号機 | | 定期検査 | 第7回定期検査 | |
| 件名 | タービン排気室マンホール養生部からの水の漏えいについて | | | | |

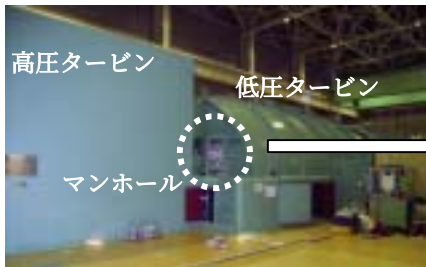
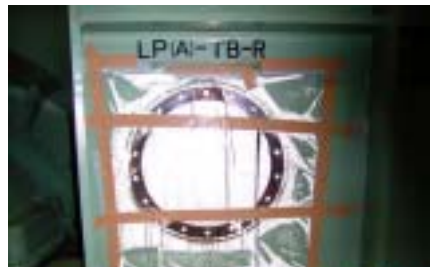
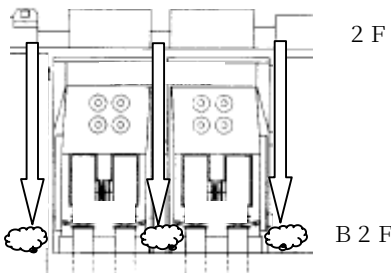
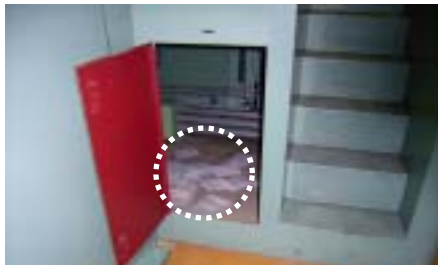
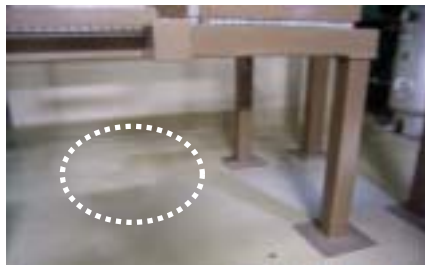
| 所見 | <ul style="list-style-type: none"><li>タービン建屋2階にあるタービン排気室内のスプレイの状況を確認するため、マンホールを開放し、透明のビニールで養生していたところ、平成17年5月9日12時頃、スプレイの水がマンホールの養生の隙間から漏えいし、さらにその漏えい水が地下2階に滴下しているのを確認しました。</li><li>タービン排気室スプレイを停止することにより漏えいは停止しました。</li><li>漏れた水の量は約40リットルであり、漏えい水からは放射能は検出されませんでした。</li><li>再発防止対策として、今後、ビニールによる養生ではなく、アクリル板等で密閉することとし、その旨を工事要領書へ反映します。</li></ul> | | | | |
| | <div><div><div><p>高圧タービン<br/>低圧タービン<br/>マンホール</p></div><p>タービン建屋2階</p></div><div><p>マンホール</p></div></div> <div><div><p>タービン建屋2階の漏えい箇所</p></div><div><p>2F 床から<br/>B2F へ滴下</p></div></div> <div><div><p>漏えい水(例:タービン建屋2階)</p></div><div><p>漏えい水(例:タービン建屋地下2階)</p></div></div> | | | | |
