# 全挿入した制御棒の位置図 (原子炉を上から見た概略図)

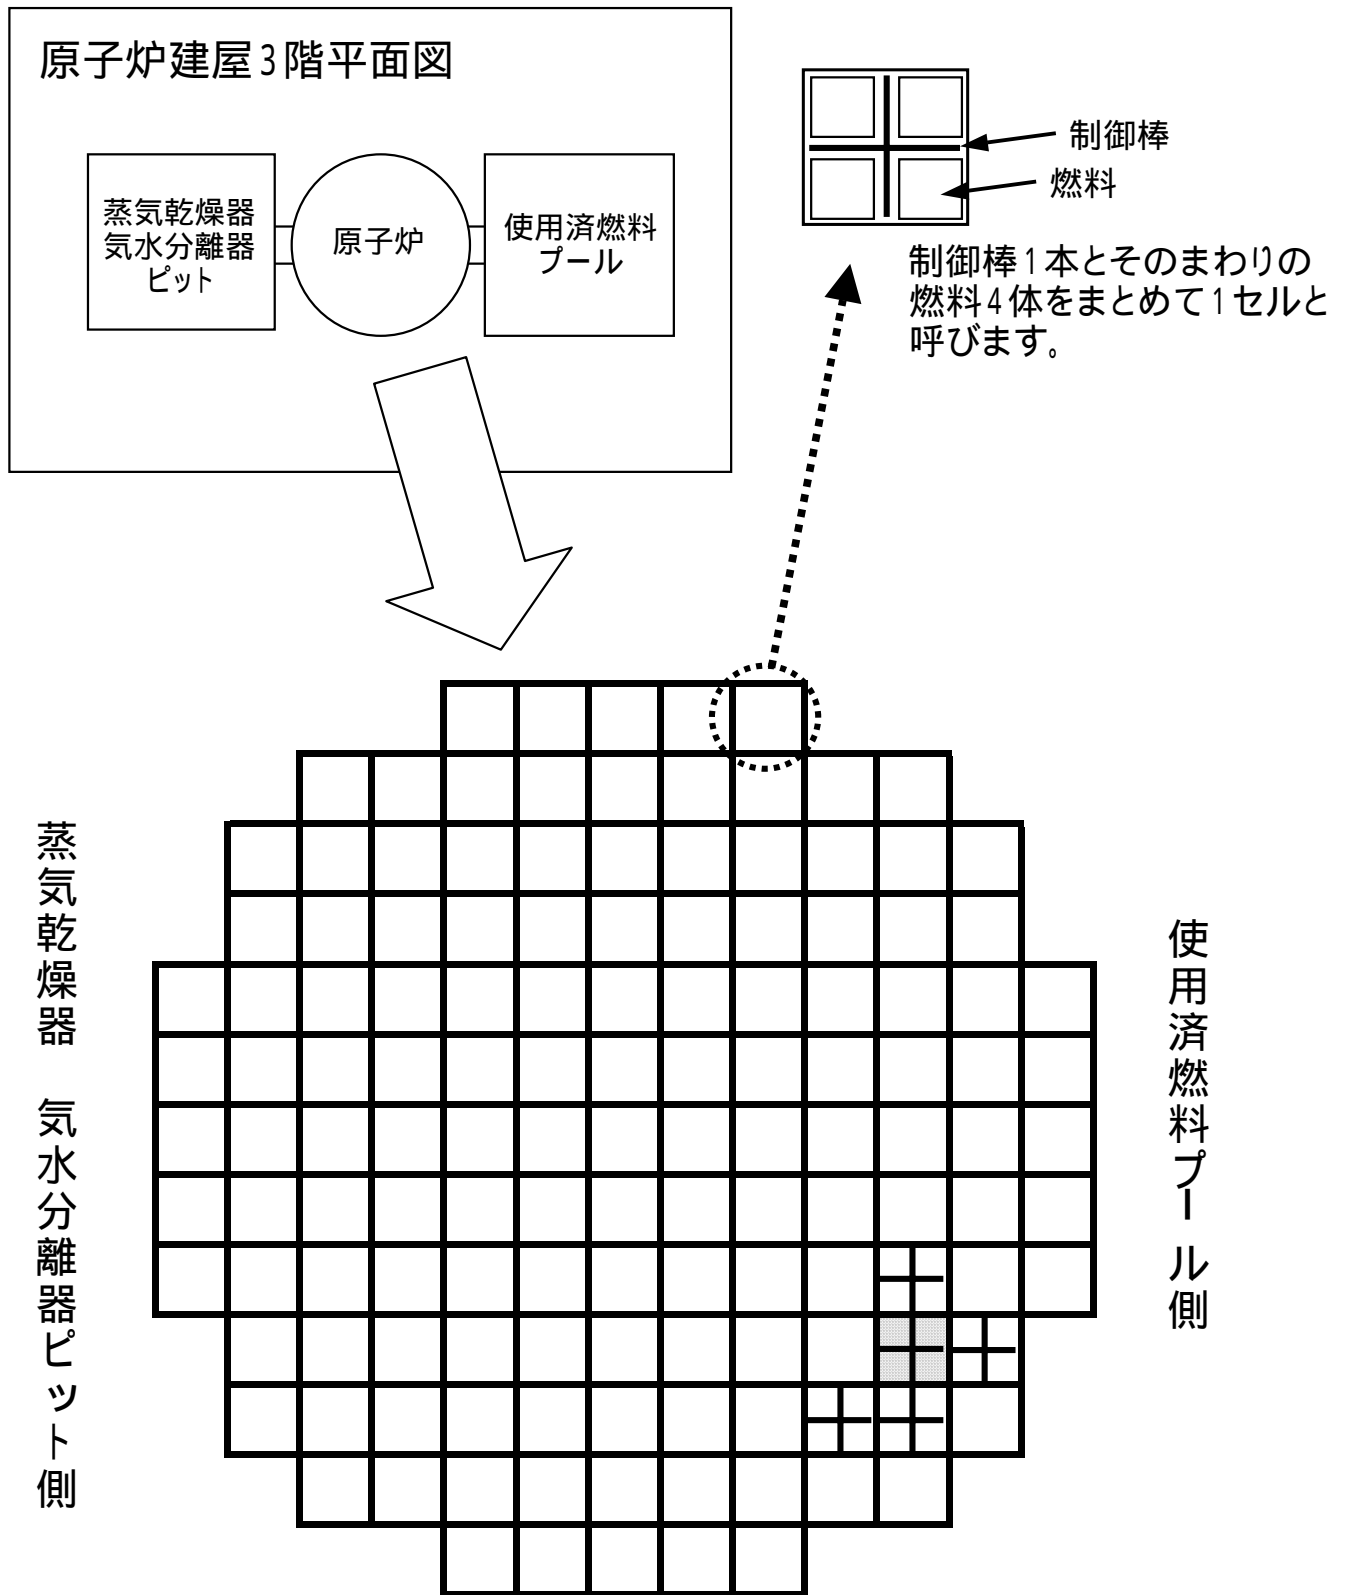
: 本セルおよび近傍の燃料が漏えい燃料である可能性が高いと考えられるため、上図の5本の制御棒(「+」で示す)を全挿入しました。
