# 女川原子力発電所 定期検査・主要機器点検情報

(平成18年2月分)

| 件 | 名 | 圧力抑制室プール内の異物について | | | | |

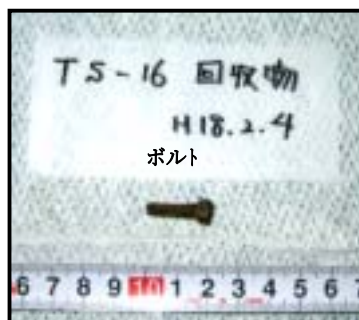
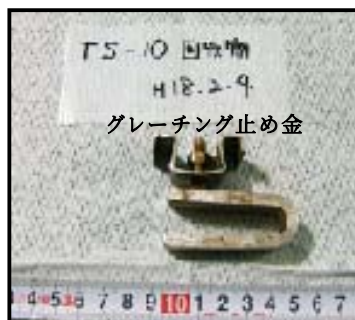
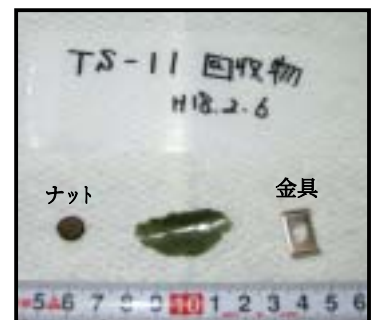
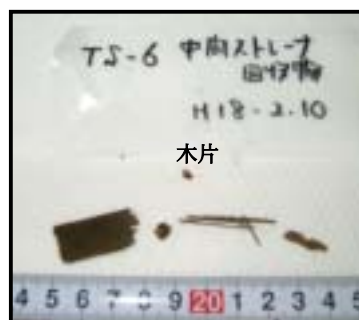
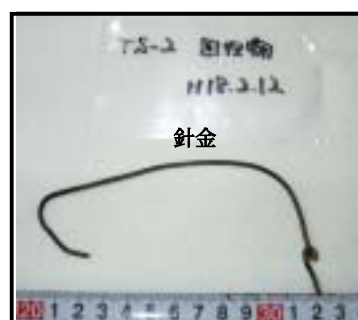
発見された主な異物

| 所 | 見 | <ul style="list-style-type: none"><li>・ 圧力抑制室内の清掃の一環として、1月26日から2月22日にかけて圧力抑制室内を水中カメラで目視点検を行った結果、針金等18個の異物を発見しました。発見された異物は全て回収しました。</li><li>・ 発見された異物は、ほとんどが小さいものであり、同プールを水源とする、非常用炉心冷却系の吸込口に設置されているストレーナを閉塞するものではないことから、安全上問題となるものではありません。</li></ul> | | | | |
