女川1号機 復水系(復水補給水) 系統概要図

女川1号機復水系（復水補給水）配管 内面観察結果

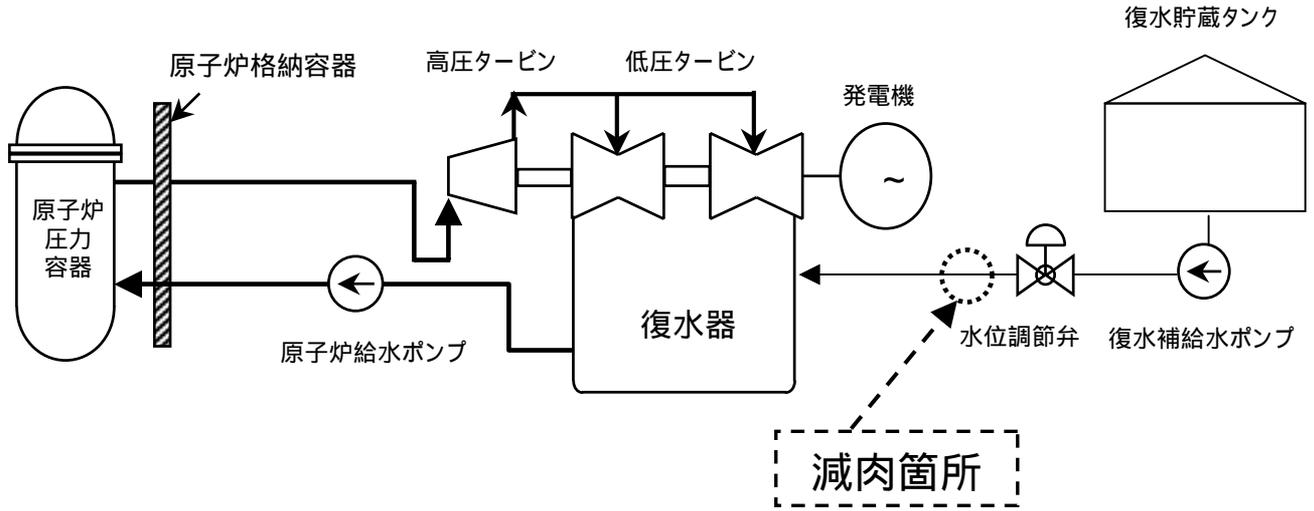
主に各建屋に設置されている機器等への補給水の供給および点検時における機器等への洗浄水の供給を目的とした系統から復水器に復水を補給することを目的とした設備である。
