| 号機 | 2号機 | | 定期検査 | 第8回定期検査 | |
| 件名 | 原子炉再循環ポンプ（A）パージライン逃し弁の傷について | | | | |
| 月日 | 平成18年8月8日（火） | | 発生 | 発見 | 確認 |

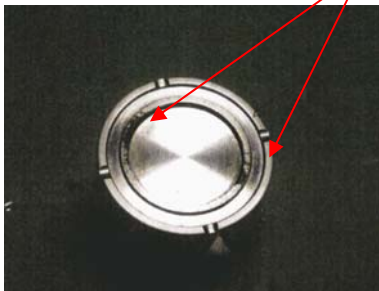
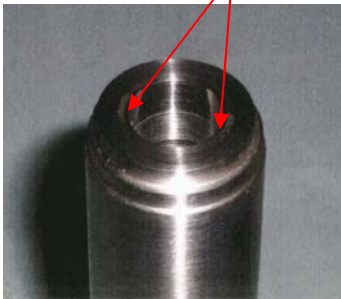
| 所見 | <ul style="list-style-type: none"><li>原子炉再循環ポンプ（A）パージライン逃し弁の分解点検を行ったところ、弁体および弁座に傷があることを発見しました（8月8日）。</li><li>当該弁の弁座については手入れにより傷を除去し、また、弁体については取替えを実施します。</li><li>なお、B系の同弁についても分解点検を実施します。</li></ul> | | | | |
