女川原子力発電所2号機 第8回定期検査 主要機器点検情報(平成18年12月)

女川原子力発電所 定期検査・主要機器点検情報

| 件名 | 起動用真空ポンプ気水分離器ベントラインからの水漏れについて | | |

| 件名 | 局部出力領域モニタ検出器の値と校正用検出器の値との差の発生について | | |

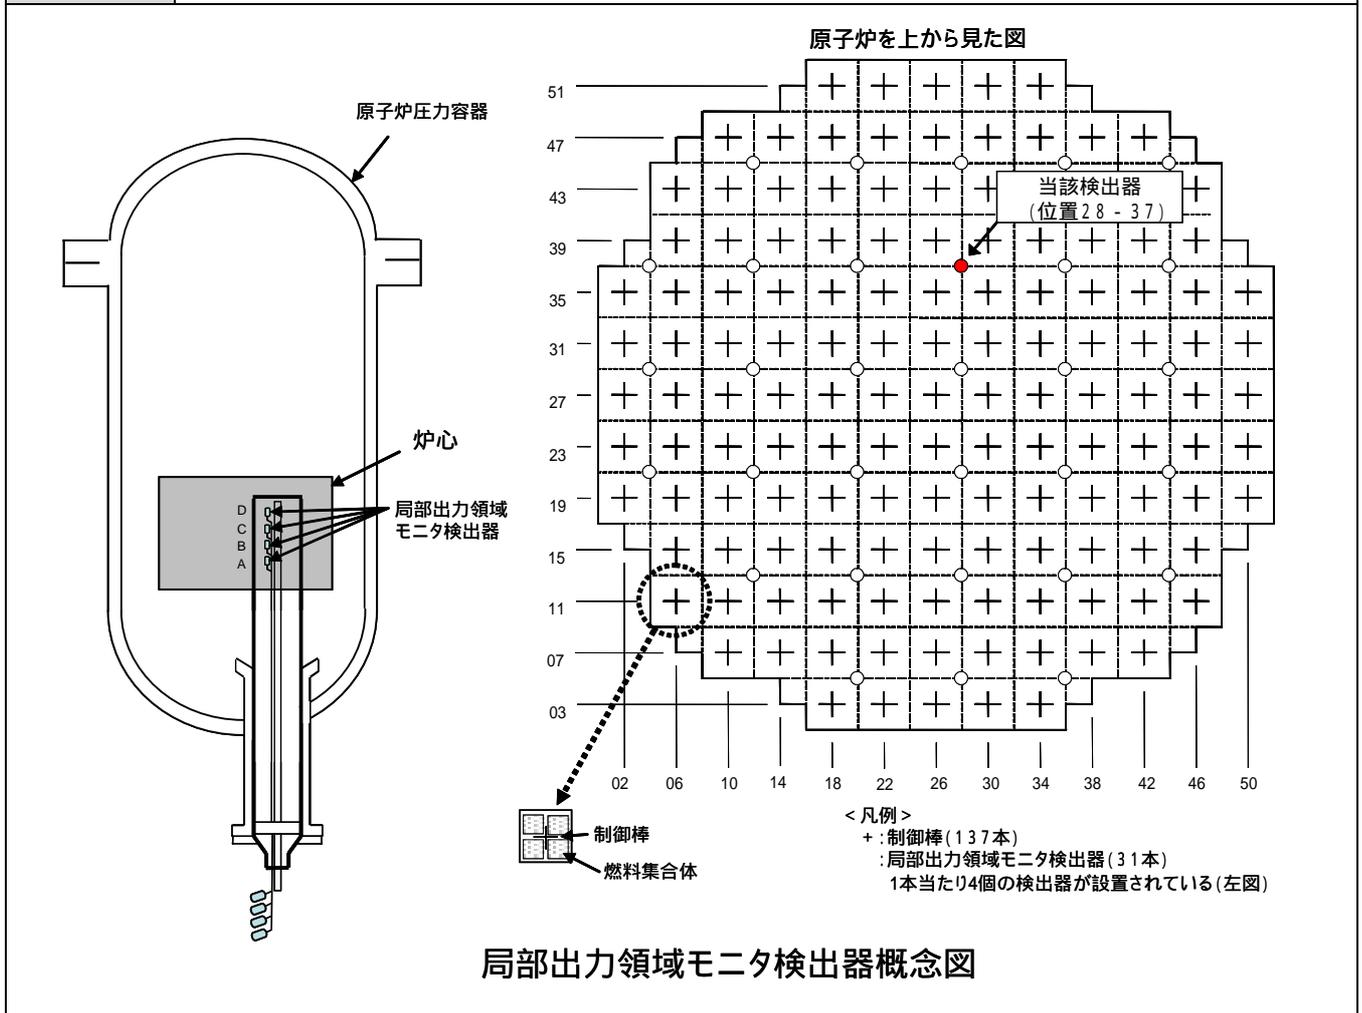
| 設備概要 | 局部出力領域モニタ検出器とは、原子炉内で核分裂によって発生する中性子の量を計測する検出器です。原子炉内に31本設置されており、それぞれ4個の検出器が取り付けられています(合計124個)。 | | |
| 所見 | <ul style="list-style-type: none"> ・ 当社運転員が、最大線出力密度 の値が一時的に上昇していることを発見しました(12月19日)。 ・ 原子炉内の中性子の量を計測している局部出力領域モニタ検出器の校正作業を行ったところ、124個ある検出器のうち2個について、校正用検出器の値と差が生じていることを確認しました(12月20日)。 ・ 念のため、当該検出器の信号を切り離しました(12月21日)。 ・ 原因については、今後、詳細調査を行う予定です。 <p>(平成19年1月5日お知らせ済み)</p> <p>最大線出力密度とは、原子炉内の燃料棒単位長さあたりの出力のうち最大のものをいう。</p> | | |
