## 5. 専門家からのご意見について（50 音順）

東北電力東通原子力発電所敷地内の第四系と第四系基盤の変状について

東北電力株式会社 東通原子力発電所の敷地内破砕帯について

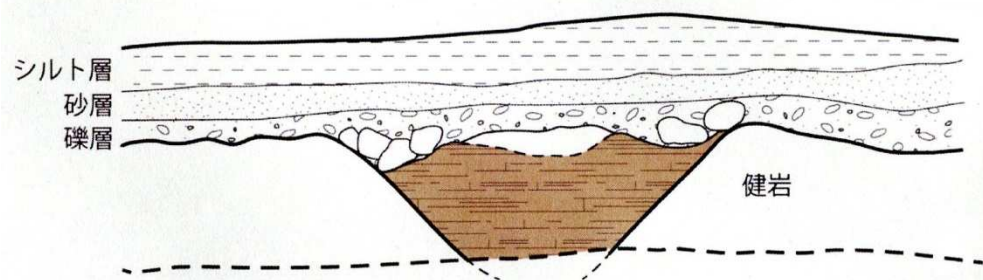
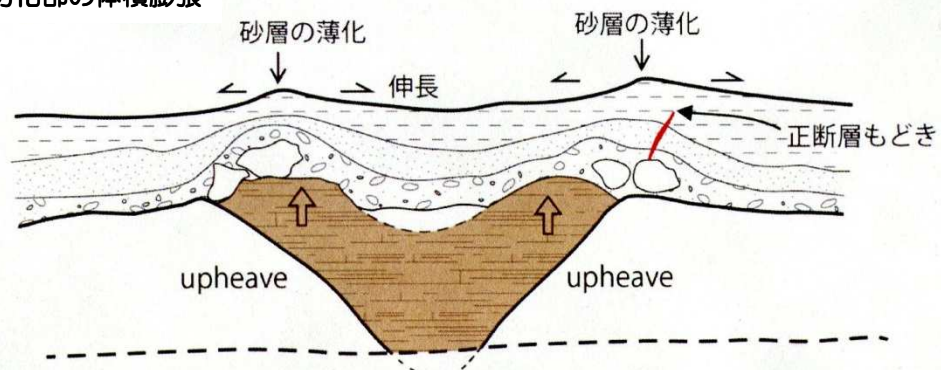
図-1 f-1 断層付近の第四系変状の形成プロセス

(1) 波蝕と劣化帯の削り込み

(2) 第四系の堆積と巨礫のトラップ

(3) 劣化部の体積膨張

- （1）断層に沿った削り込みと劣化部の波食
  - ・ F-3 断層の水平スライスにみられたように、断層近傍が特に削り込まれた
- （2）礫層の堆積およびそれに続く砂層とシルト層の畳重
  - ・ 削り込み部分に巨礫のトラップ
  - ・ さらに断層間の凹部を埋めるように礫層が堆積
  - ・ このように堆積したために、削り込まれた部分で礫層が厚く堆積
- （3）基盤劣化部の体積膨張と被覆砂層での引張応力の発生による正断層もどきの形成
  - ・ 上下方向に体積膨張することによって、水平方向に伸長
  - ・ 伸長による引張割れ目の形成と割れ目の上盤側の圧密沈下（不同沈下）

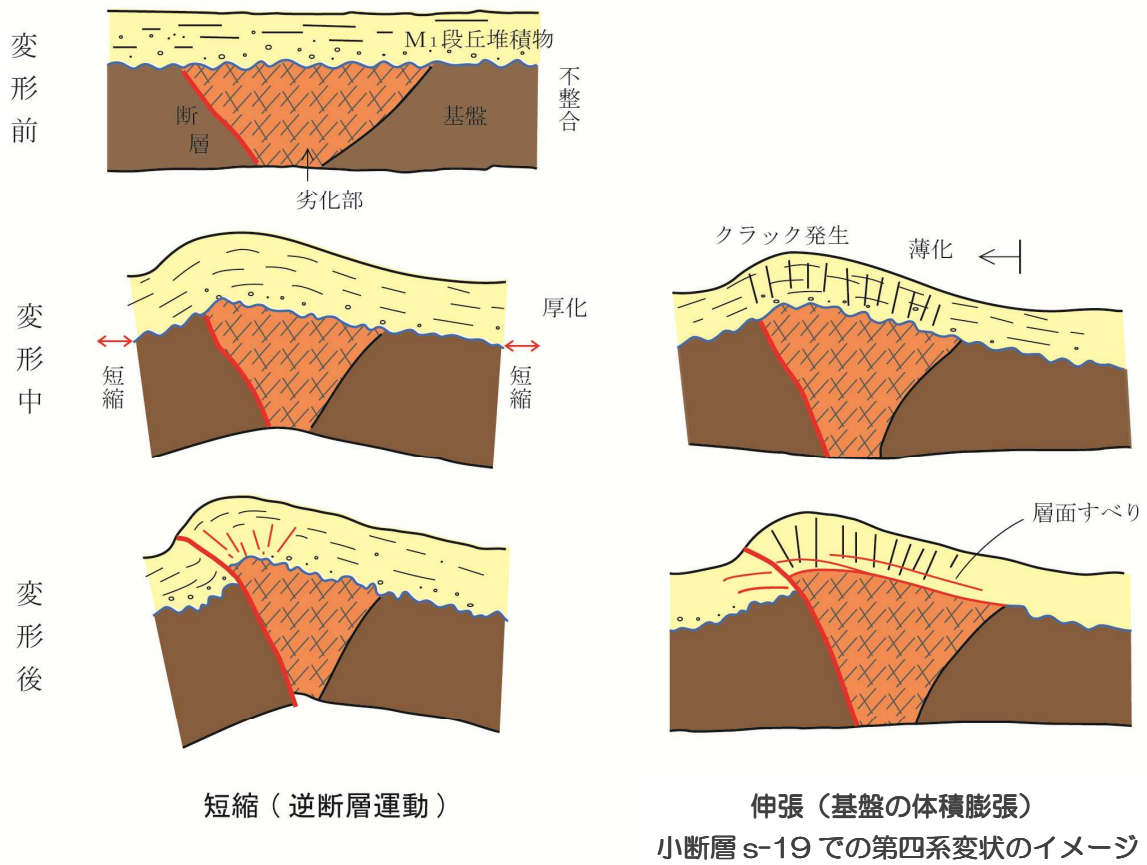
参考 1 : 造構性(逆断層運動)と非造構性(基盤岩の体積膨張)の比較

基盤中に断層アリ (小断層 s-19 のケース)

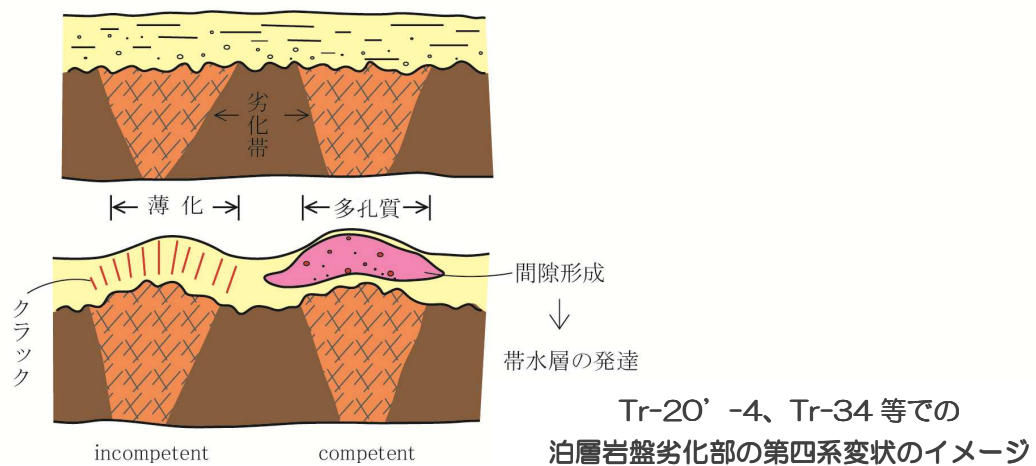
基盤中に断層ナシ

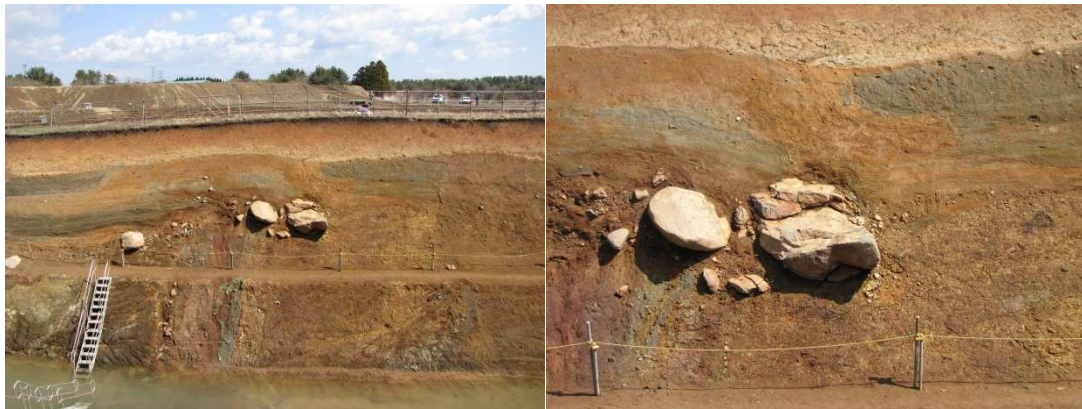
図一 1 TR-20'-2 北面の F-9 断層。断層の東側の凝灰角礫岩から上に向かい、次に西(左)にたなびく褐色の雲状のゾーンが見える。これは鉄の水酸化物の沈殿物であり、その形態から、凝灰角礫岩から絞り出された間隙水から沈殿したものである。

上載層の M1 段丘堆積物の砂層には、図-1 の写真に示すように、第四系内に煙のようにたなびく褐色の帯が認められる。それは、断層の東側の黄褐色強風化凝灰角礫岩から斜め左上に上がり、いったん砂層の上の洞爺テフラを含むロームの下底に沿って左に広がり、破碎帯上の左側で、砂層中央部の礫質な部分に下がり、西方に向かってその層に沿って広がり、破碎帯西縁から 16m で消滅している。この褐色部は、その形態から判断して、鉄に富む水が黄褐色強風化凝灰角礫岩から上昇し、東から西に向かう地下水流に乗って移動し、移動中に鉄が酸化して沈殿したものである。おそらく黄褐色強風化凝灰角礫岩に含まれていた水が鉄分に富んでおり、その水が絞り出されたものである。このたなびく煙のような褐色のバンドは、南面にもほぼ同様の形で認められる。この絞り出しは、破碎帯および凝灰角礫岩の膨張に起因する可能性が高い。

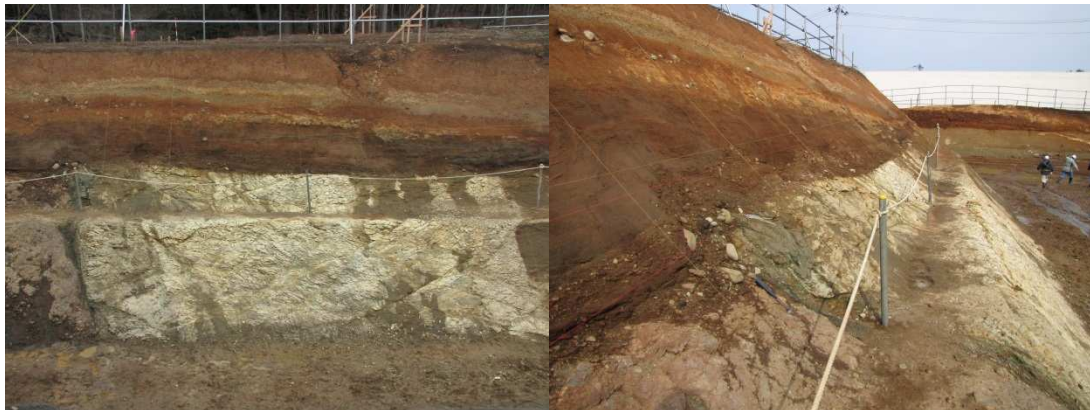
図一 2 TR-28 の F-3 断層。左上と下のスケッチは同じ部分。右上の写真から、蒲野沢層の断層近傍部分だけが手前に突き上げ、そこから離れると岩盤面は下盤の泊層と同じになることがわかる。下のスケッチの矢印で示すように、この突き上げによってガウジが変形を受けている。

TR-28 トレンチでは、南北性で東に  $64^\circ$  傾斜する F-3 断層がトレンチ南面から北面に連続しており、岩盤面と上載層には、北面では 30 cm の鉛直隔離を示す逆断層センスのずれが認められるが、南面ではほとんどずれは認められない。変状は洞爺火山灰層まで及んでいるが、十和田レッド軽石層にまでは及んでいない。今まで指摘されていないが、特にガウジと上盤側の蒲野沢層の構造を良く観察すれば、この変位は実際には F-3 の断層面に沿う変位ではなく、それに斜交して東に緩傾斜する断層に沿う逆断層センスのずれに伴うものであることがわかる(図-2)。上盤側の岩盤が N8W/42E の逆断層に沿って斜め上方に突き上げ、その結果ガウジがずれるように変形し、また、絞り出されるように礫層の中に入り込んでいる構造が読み取れる(図-2、3)。上載の M1 段丘堆積層の変形は、形態的にみると、断層の上盤側が F-3 断層に沿って一様に上がったのではなく、この岩盤の斜め方向への突出しに伴って形成されたように見える。“礫の落ち込み”が問題視されているが、もともと破碎帯の部分が弱いために、岩盤面がそこでくぼんでおり、そこに礫が堆積し、その上に岩盤の突出しが生じれば、逆断層センスの変位に伴ってガウジが礫の上に乗上げていくことは何ら不自然なことではない。実際、水平掘削断面調査によれば、岩盤面には大きな凹凸があり、断層部分が凹み、そこに礫が堆積している様子が認められている。断層近傍の蒲野沢層の岩盤面は、断層から 5m の区間まで断層側に高くなっていることと、上記のガウジへの岩盤の突出しの形態から、厚さ 1.5m 程度の板状の岩盤が NS 走向で東傾斜の逆断層に沿って約 40 cm 断層側に突き出したと推定できる。この突き出した岩盤の下面をなす断層のずれは、F-3 との交差部から 5m 程度で消滅していることから、この突出しの原因は、蒲野沢層の凝灰岩の膨張によると考えられ、この凝灰岩は、X 線分析によればスメクタイトを含んでおり、それが吸水膨張した可能性がある。この逆断層には、それと共役とみられる西傾斜の逆断層がある(図-2)。これらの逆断層は破碎物質をほとんど伴わず、層理面を水平に戻すと正断層センスとなり、また、この断層に沿って軽石粒が延性変形している。また、これらの断層は、形態的にも F3 断層に切断されていることから、もともと、F-3 断層よりも古いものである。それに層ずれが地表付近で再度生じたと解される。

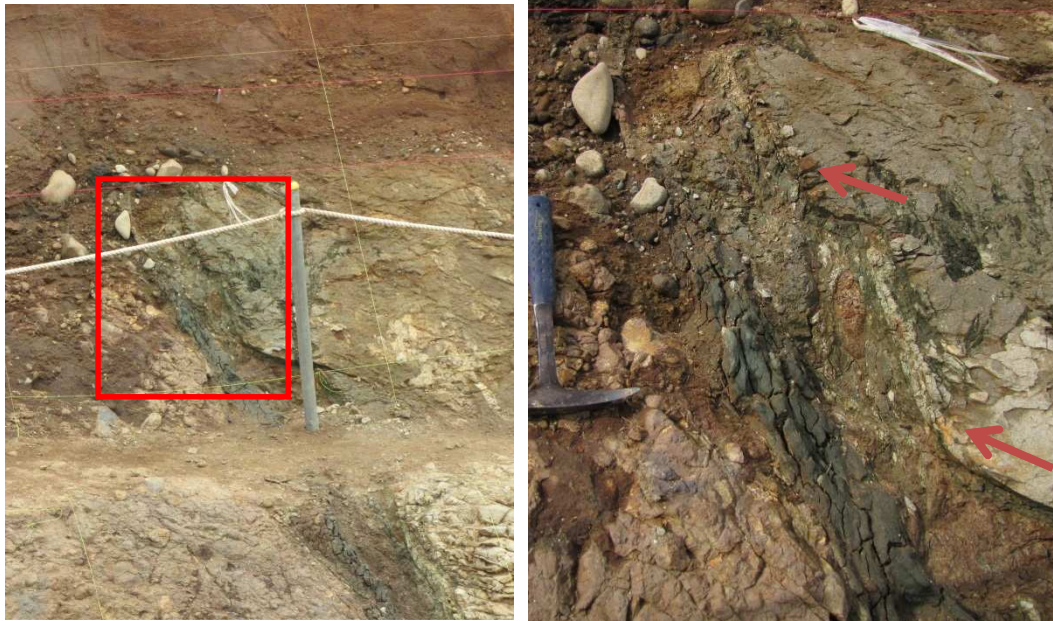
図-3 TR-28 の F3 断層上部。右図では、ガウジが矢印で示す岩盤の左上への突き上げによって変形を受け、一部は礫層の中に押し込められている。

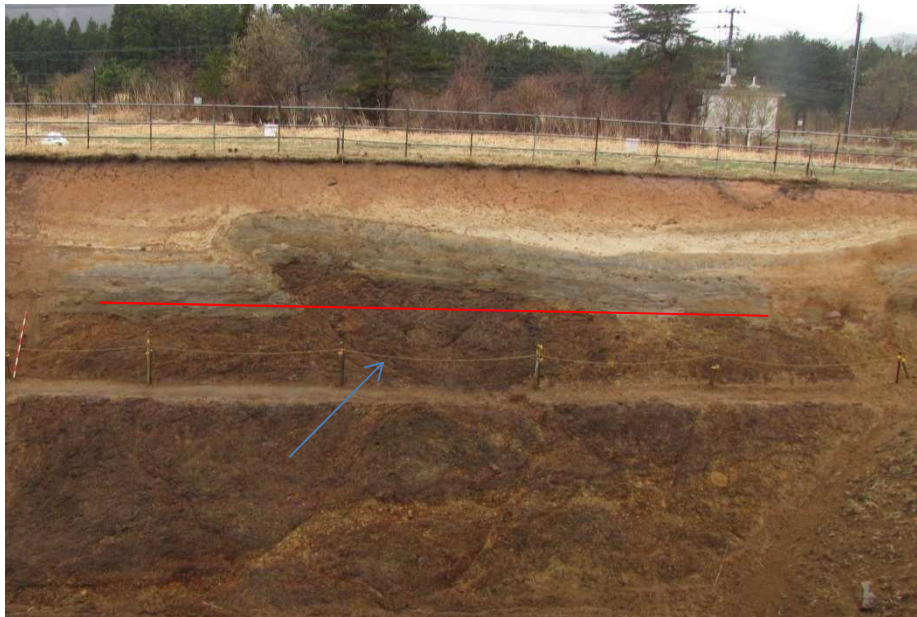
図-4 TR20' -1 の s-19. 右方に向けて低角化して消滅する様子が見える。また、断層から離れると岩盤面の高さが同じになる（直線）

TR-20'-1 では、トレンチ南面には岩盤内で消滅する逆断層(s-19)があるが、北面にはこの延長の断層はない。南面では、風化した凝灰角礫岩内の南北走向で西傾斜の S-19 断層に沿って、西側の岩盤が東側の岩盤の上に衝上し、その上の M1 段丘堆積物もそれに沿って変形している(図-4)。この断層の姿勢は、 $N31^\circ E/48^\circ W \sim N12^\circ W/38^\circ W$  である。基盤面の鉛直隔離は 70cm、水平隔離約 1m。断層は下方に低角となり、犬走りの下で消滅する。断層には断層面上に鏡肌と斜めずれの条線が認められるが、破碎帯はほとんどない。この断層の上盤の岩盤面は東上方に向けて突き出した形をしているが、その西側の岩盤面は断層の東側の岩盤面と同じ高さであり、東西方向長さ 10m で、厚さ 4m の 3 角形状断面をした岩盤が後方回転するように東に移動したことがわかる。岩盤は風化した凝灰角礫岩(泊層)で、岩片の多くはナイフで削れるほど軟質である。岩盤内には様々な方向で数 cm から数 10 cm 連続する割れ目も認められ、これらには黒色析出物が付着し、その上に鏡肌と条線が認められることが多い。上述の断層にも黒色析出物が付着しており、そこに斜めすべりの条線が刻まれている。これらの黒色析出物は、その独特の色から、岩石が風化する際の酸化的な条件で

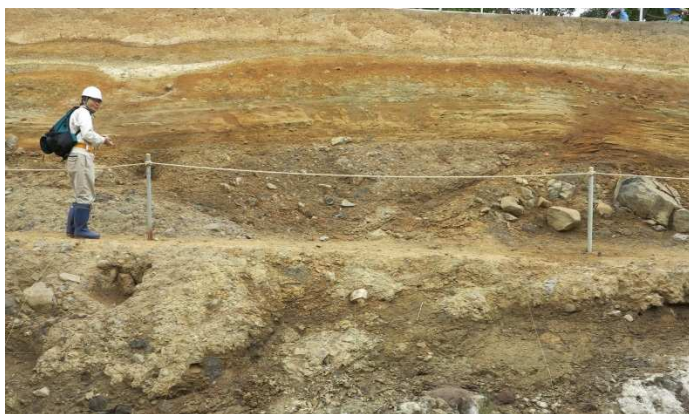
図-5 TR28 の西部北面。逆三角形上の岩盤が両側の岩盤に乗り上げるようにずれ、上載の砂層をも変形させている。

南面では、南北走向で西に 52° 傾斜する S-14 断層の上盤が約 90 cm の鉛直隔離を持って上昇している。破碎帯の幅は法面下部で 5 cm。岩盤面近傍では開口亀裂が多く、断層面は不鮮明になる。ここでは、下盤は砂礫であり、その下の岩盤面はその東方に比べて低くなっている。上載層の M1 段丘堆積物の砂層および洞爺火山灰層もこの断層のずれに伴って湾曲し、一部断層面によって切断されている。断層の上盤側が盛り上がっているのは、断層から 20m の範囲であり、そこよりも西では岩盤面の高さは断層の東側（下盤）とほぼ同じになるが、その西方では再度断層近傍の岩盤面と同程度の高さになる。上載層の砂層は、盛り上がった部分もその西のくぼんだ部分も同じように覆っている。盛り上がった部分の西縁付近から東に下がっていく割れ目密集ゾーンがあり、これが上述の断層と合わせて逆三角形断面をもつ岩盤の塊をつくっており、この部分が盛り上がっている。ただし、この割れ目密集ゾーンが岩盤面と交差する部分には岩盤面と上載層のずれは認められない。

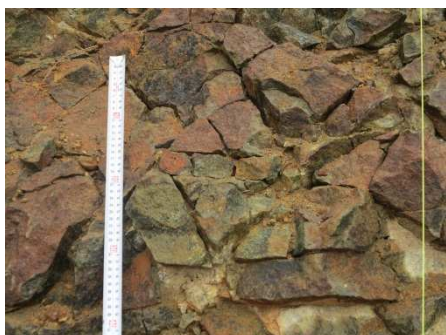
図-6 TR-20'-2 拡幅部の安山岩。岩石の割れ目が最大 2-3 cm 程度開口している。

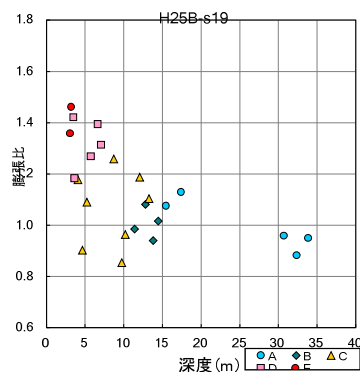
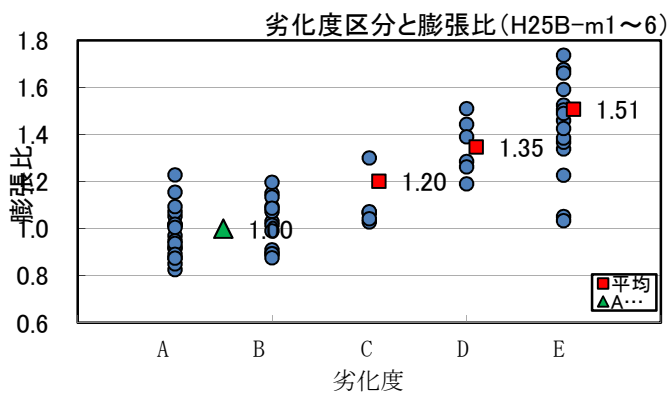
図-7 s-19 直近の 1 孔と TR20'-4 の m1-6 孔のボーリングコアによる岩石の膨張比（電力中央研究所作成）。左：s-19。深さ約 10m よりも浅い個所で体積が新鮮岩石（A, B の平均）に比べて 20～40% 程度体積が増加している。TR20'-4 では、A, B, C 区分の岩石に比べて D, E 区分の岩石の方が平均的には体積が 20～50% 増加していることがわかる。
