原子炉再循環系配管等点検箇所および超音波探傷検査結果

別紙－２

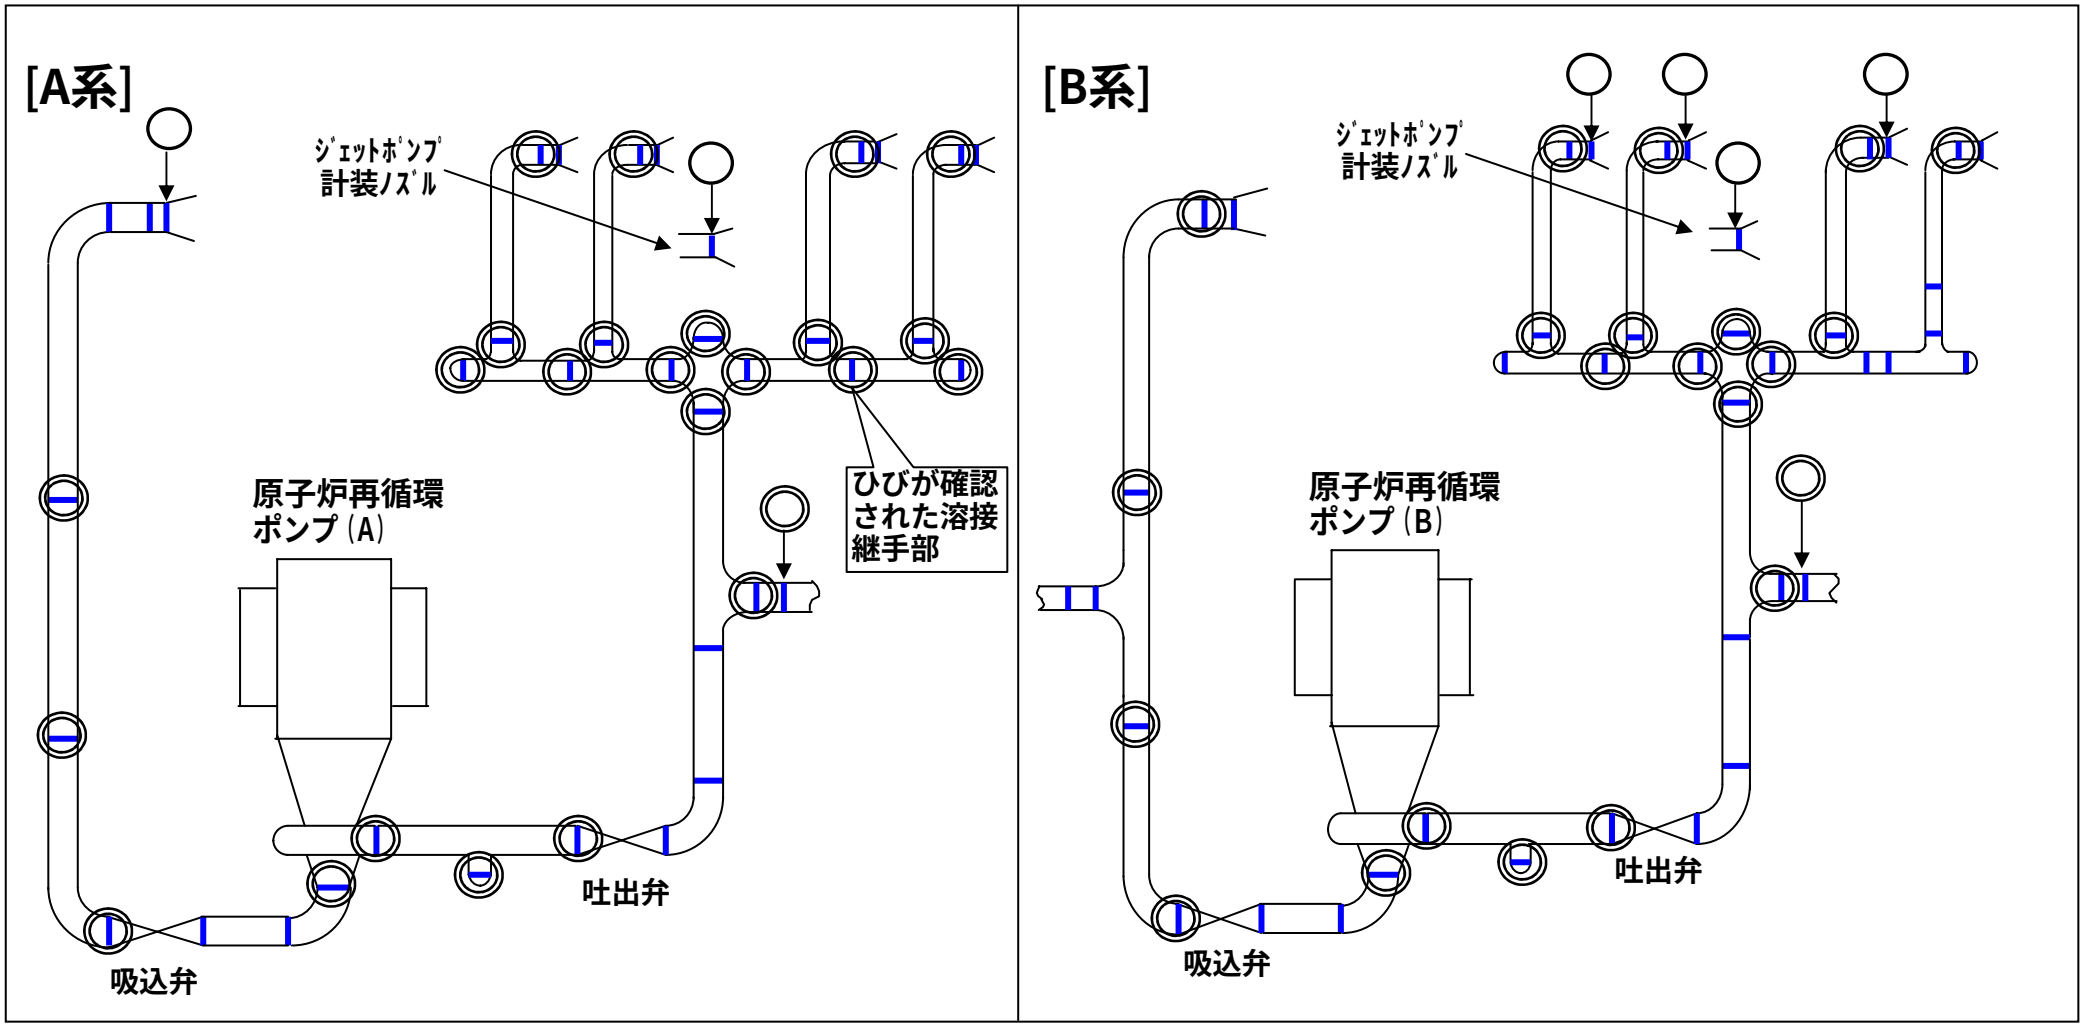
ひびの大きさ等

指示長さ (mm)	指示深さ (mm)	配管外径 (mm)	配管肉厚 (mm)
27	3.8	411.9	26.5

第１８回定期検査における点検箇所（５３箇所）
＜内訳＞
◎：応力腐食割れ対策実施予定箇所（４７箇所）
○：応力腐食割れ対策実施済みの箇所（６箇所）
