火災発生原因（推定）

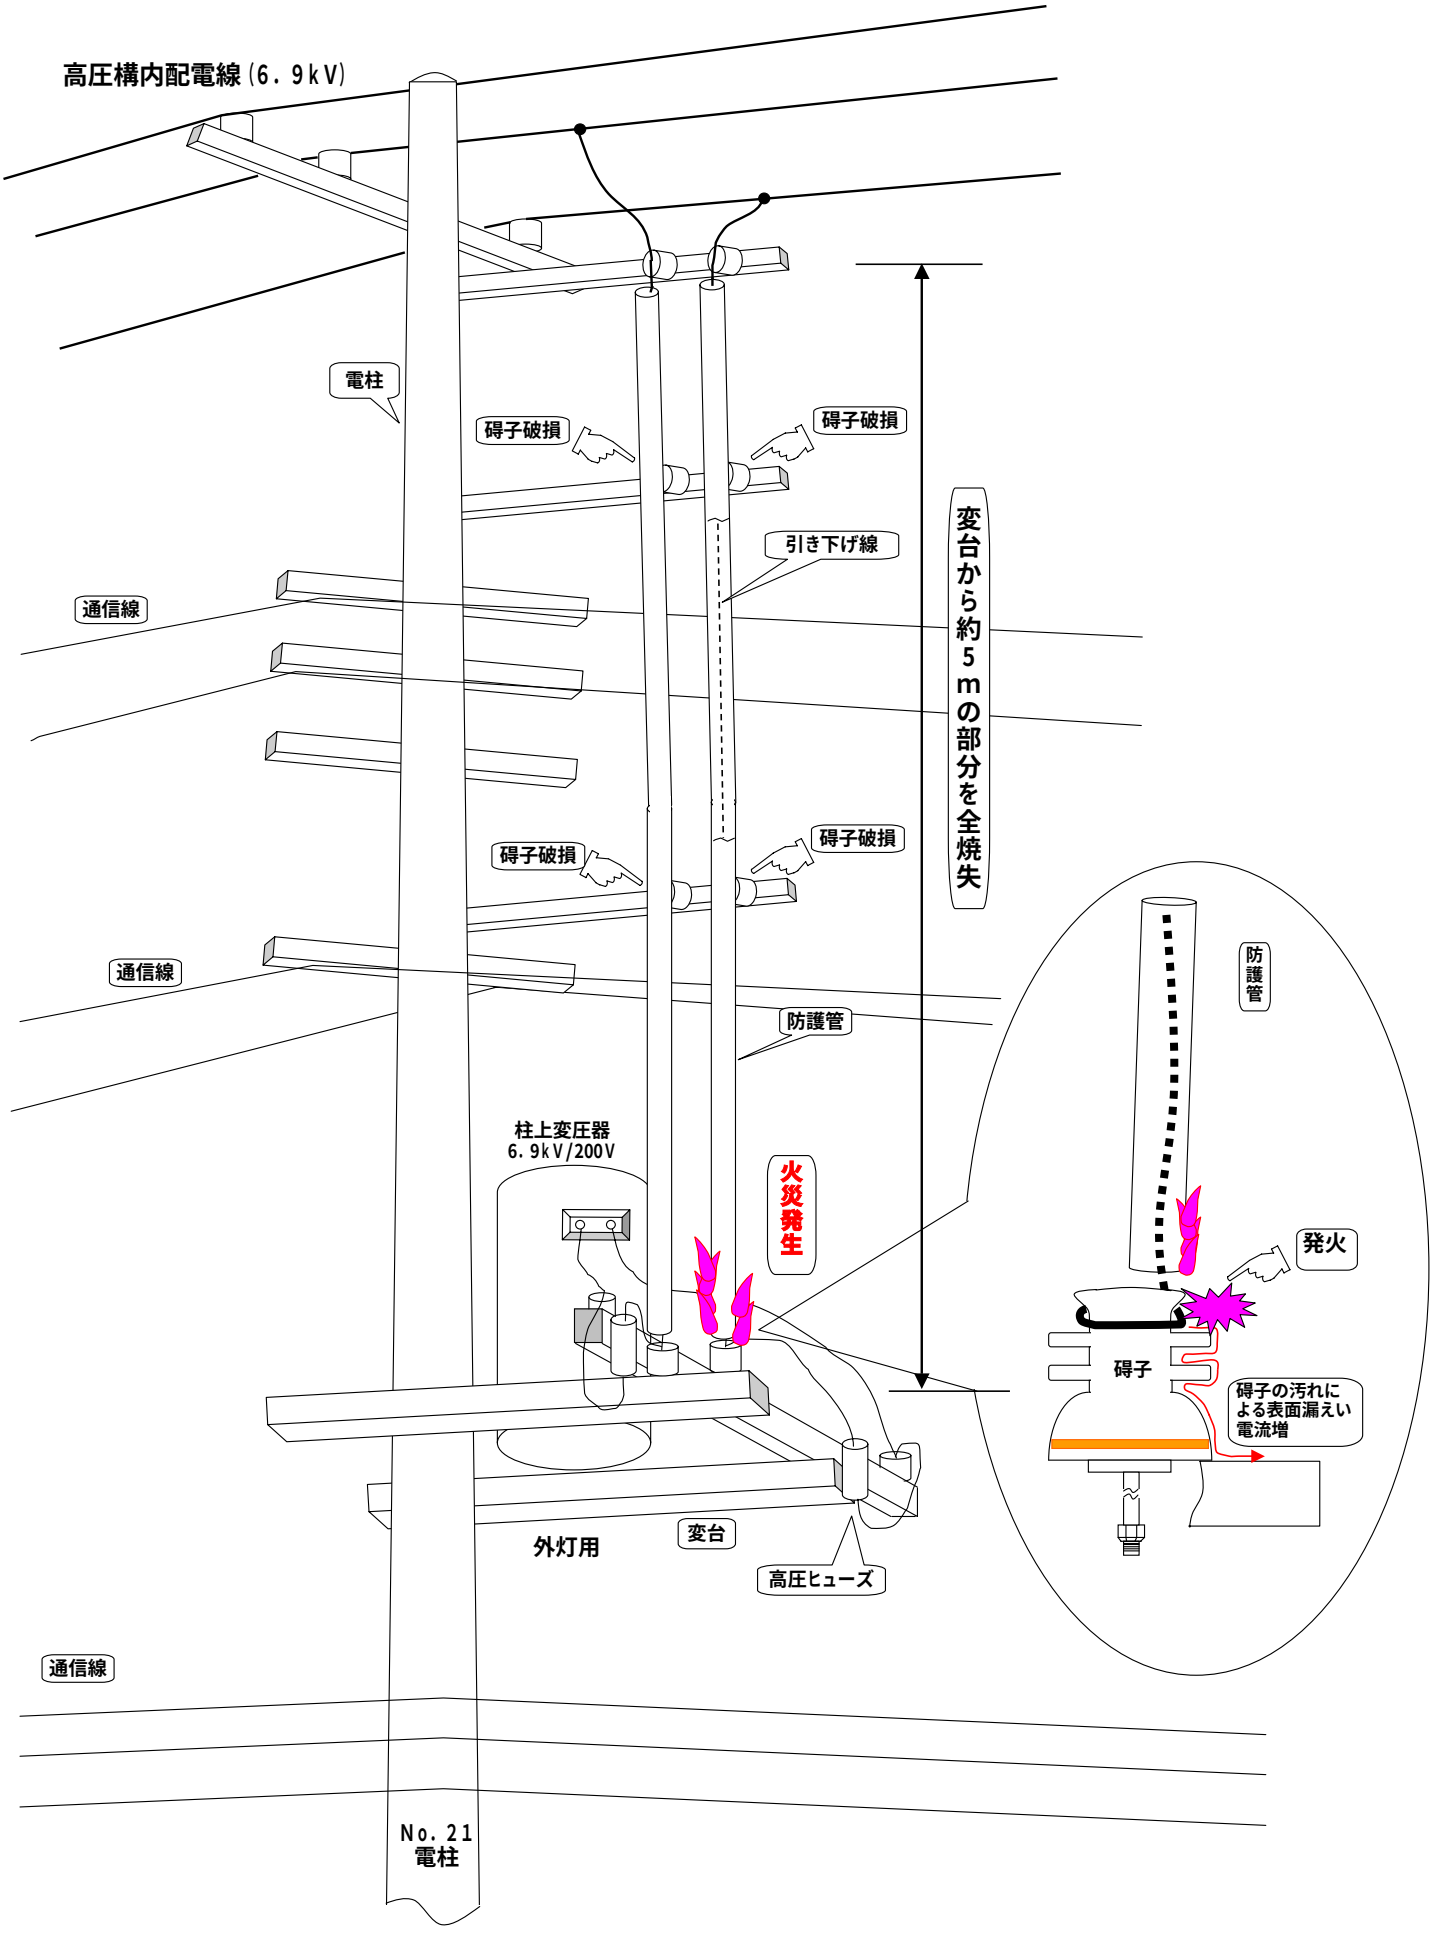
高圧構内配電線（6．9ｋＶ）
電柱
碍子破損
碍子破損
引き下げ線
通信線
変台から約５ｍの部分を全焼失
碍子破損
碍子破損
通信線
防護管
防護管
柱上変圧器
6．9ｋＶ/200Ｖ
火災発生
外灯用
変台
高圧ヒューズ
通信線
Ｎｏ．２１
電柱
防護管
発火
碍子
碍子の汚れによる表面漏えい電流増
