女川原子力発電所　定期検査・主要機器点検情報

Ｎｏ．１　　（平成１６年１０月分）

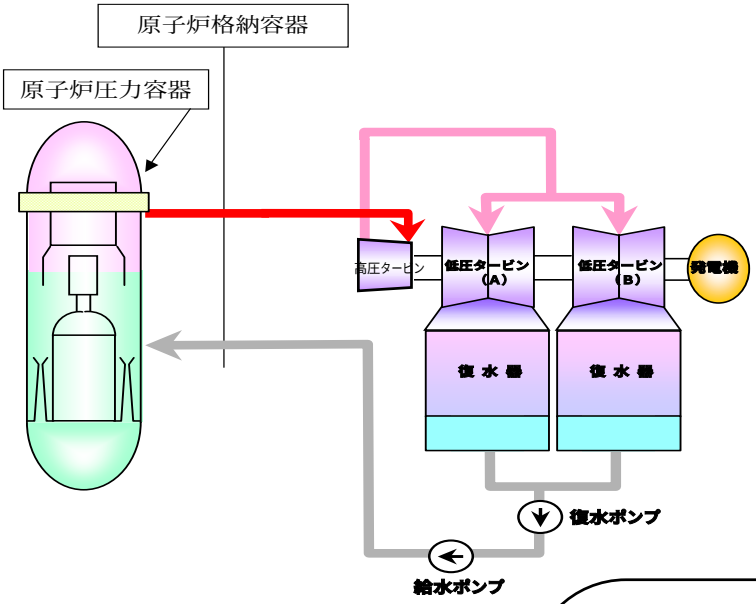
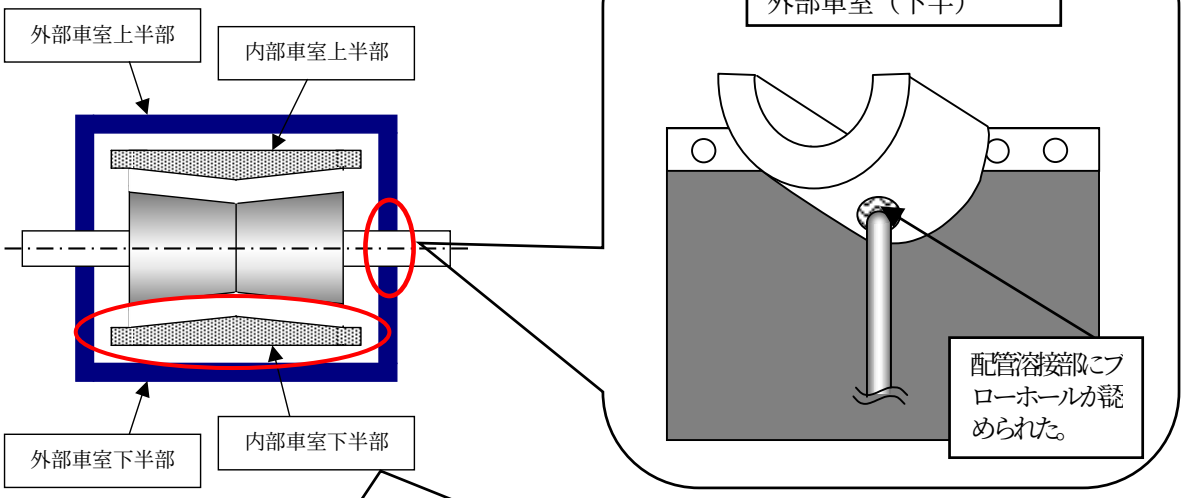
タービン内部・外部車室（下半）概略図

場　　所	タービン建屋	**設　　備**	主タービン	**設備区分**	それ以外の系統
設備概要	蒸気タービン設備は、高圧タービン１台と低圧タービン２台で構成されており、原子炉で発生した蒸気でタービンを回して発電を行う設備です。				
所　　見	・蒸気タービン開放検査において、低圧タービン（Ａ）および（Ｂ）の内部・外部車室下半部の浸透探傷検査※1を行ったところ、低圧タービン（Ａ）内部車室下半部の溶接部３箇所の部位にひび（長さ８～３０mm）が認められました。（４日） また、低圧タービン（Ｂ）外部車室の配管溶接部１箇所にブローホール※2が認められました。（５日） ひび等の認められた溶接部については、ひびを除去した上で、溶接補修を実施しました。 ・同様に、高圧タービン、低圧タービン（Ａ）および（Ｂ）の隔板および噴口（ノズル）の浸透探傷検査※を行ったところ、噴口（ノズル）２５箇所にひびが認められました。（高圧タービン：１５日（上半部），低圧タービン（Ａ）、（Ｂ）：２日（上半部）、８日（下半部）） ひびの認められた噴口については、ひびを除去した上で、溶接補修を実施しました。 ・また、低圧タービン（Ａ）および（Ｂ）の最終段羽根のエロージョンシールド※3板５７枚に浸食が認められました。（Ａ：１３日、Ｂ：１４日） 浸食が認められたエロージョンシールド板は、張替えを実施する予定です。 ※１浸透探傷検査とは非破壊検査の一種で、探傷剤を使用して傷を見つける検査。 ※２ブローホールとは溶接時における欠陥の一種で、溶接金属内部に形成された空洞部。 ※３エロージョンシールド板とは、蒸気の湿り度が高く、かつ周速も速い低圧タービン最終段付近でドレンによる羽根の浸食を防止するために最終段羽根に張っているシールド板。浸食があった場合には張替えを行う。

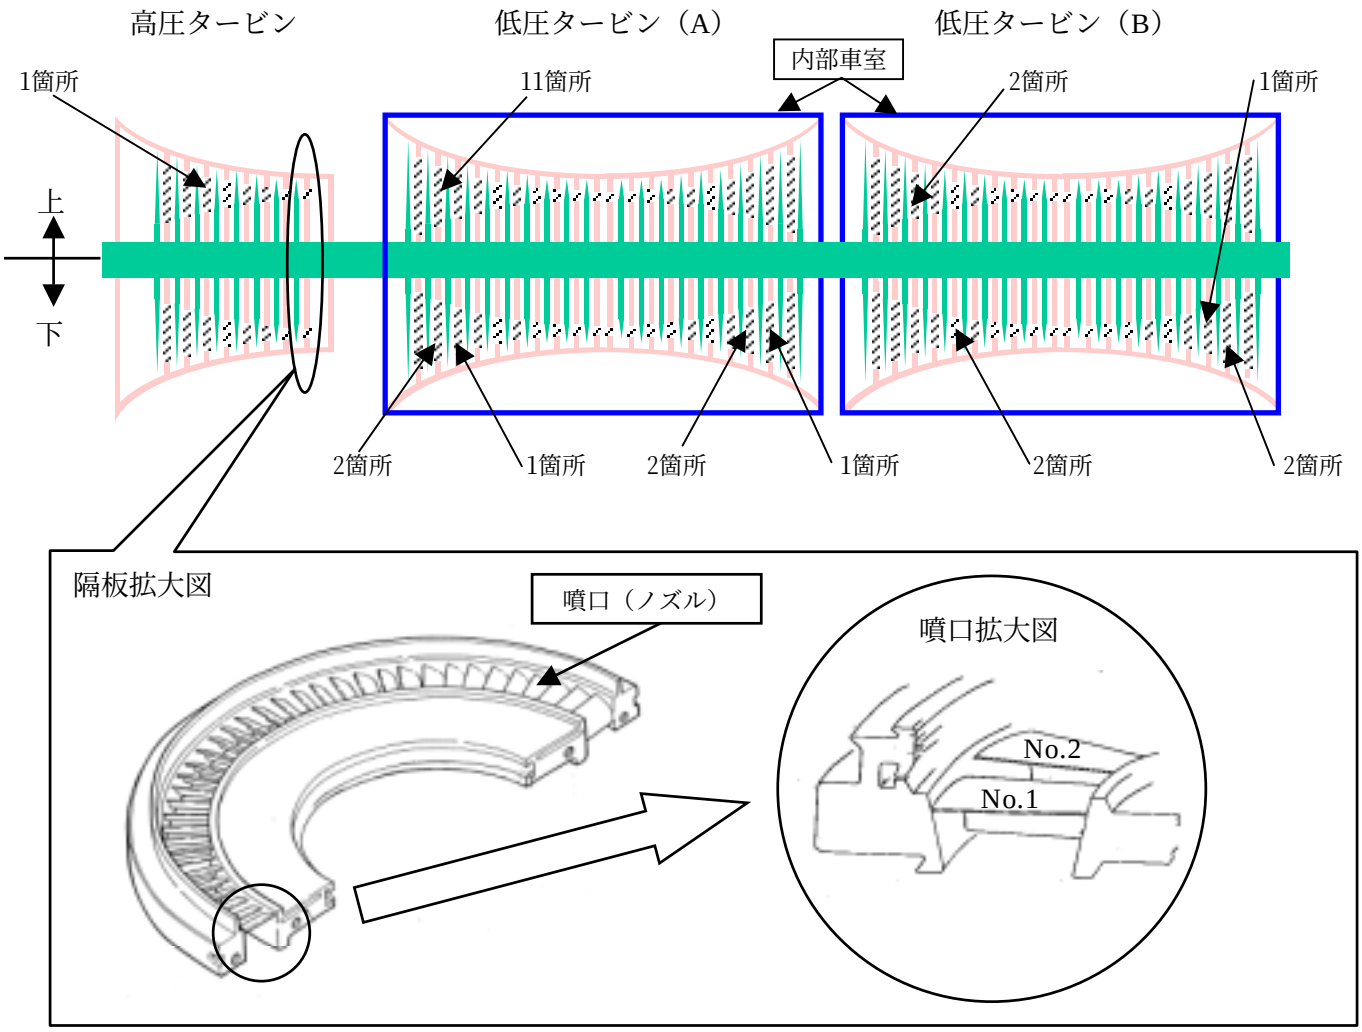
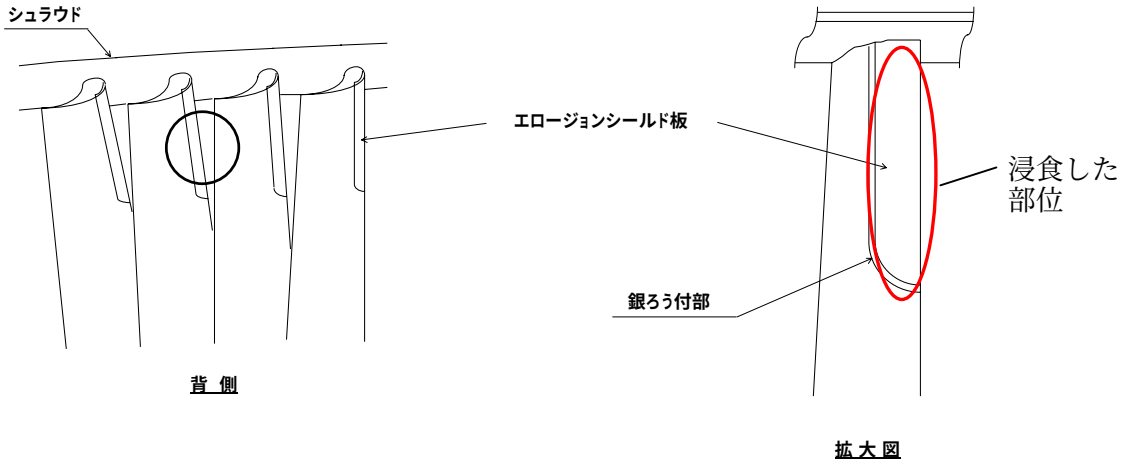
低圧タービン最終段羽根エロージョンシールド板概略図

浸食したエロージョンシールド板の枚数	シールド板の総数
低圧タービン（A）	５３枚	３６８枚
低圧タービン（B）	４枚	３６８枚
