女川原子力発電所2号機 敷地の地形，地質・地質構造について (コメント回答)

平成28年11月18日
東北電力株式会社

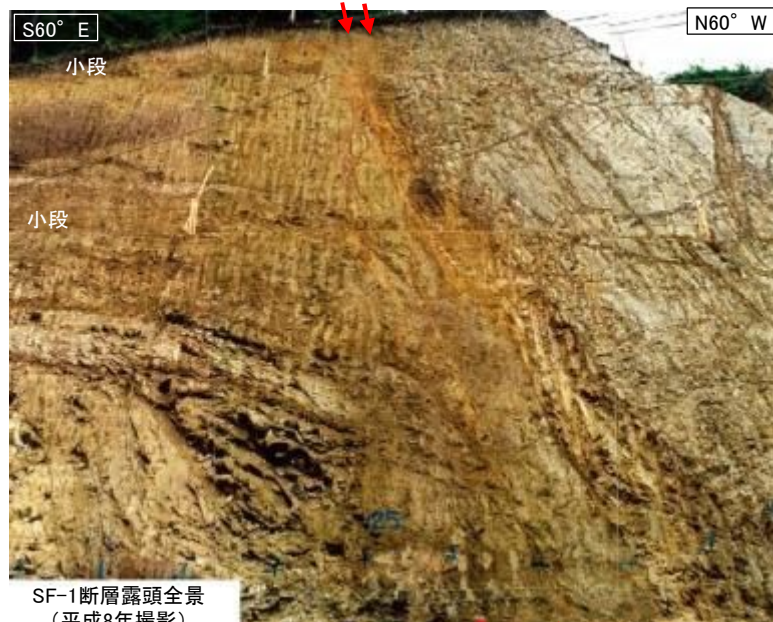
SF-1断層露頭全景
(平成8年撮影)

断層名	断層のタイプ	センス	走向/傾斜	最大破砕幅	
					性状
SF-1	走向断層	西側上がり (逆断層)	N20° ~44° E/ 62° ~74° NW	150cm	粘土・砂・細片を含む。 ひん岩からなる固結状破砕部主体。

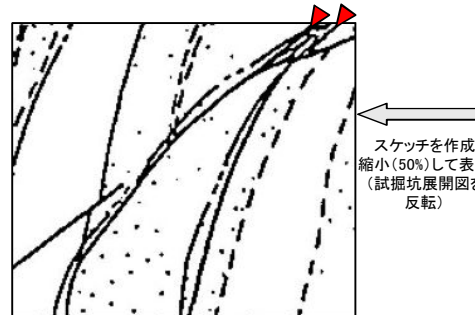
SF-2①断層

2号炉試掘坑内の露頭において、幅1~5cmの2条の破砕部がみられ、上盤、下盤ともに、褶曲翼部で地層が急傾斜している。

2号炉試掘坑A坑南西壁で確認したSF-2①断層(左:スケッチ, 右:写真)

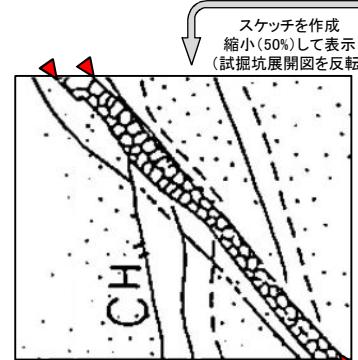
SF-2②断層

2号炉試掘坑内の露頭において、幅20~30cmの破砕部がみられ、上盤、下盤ともに、褶曲翼部で地層が急傾斜している。

2号炉試掘坑A坑北東壁で確認したSF-2②断層(左:スケッチ, 右:写真)

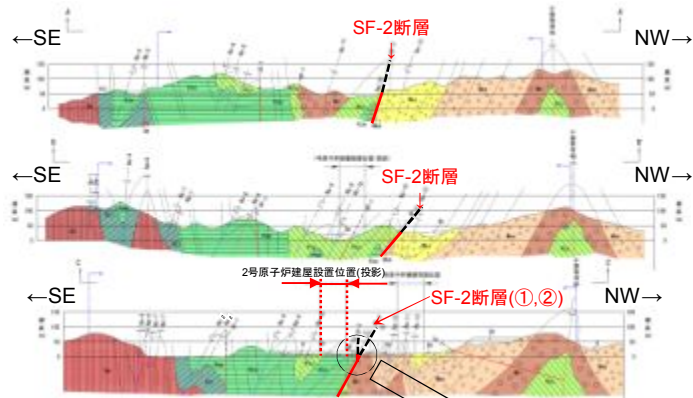
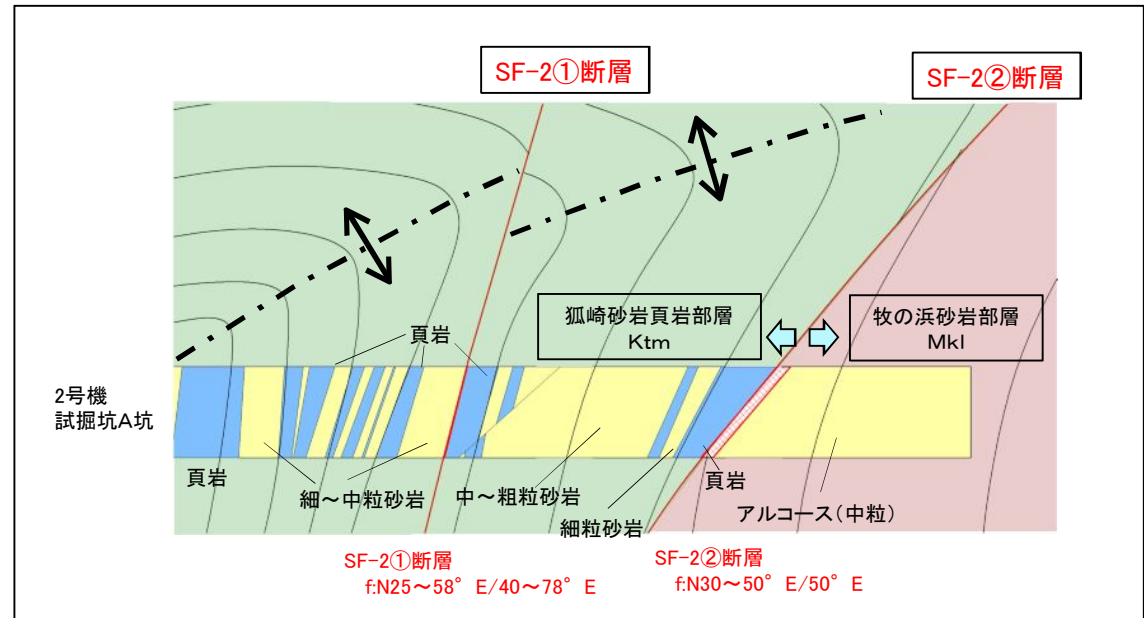
敷地の地質断面図

➤ 敷地北側のC-C'断面付近では、SF-2断層はやや緩傾斜となり、主断層面はSF-2②断層に連続し、SF-2①断層は派生断層と考えられる。

- ✓ 2号機試掘坑では、低～中角度のSF-2②断層を境に、狐崎砂岩頁岩部層と牧の浜砂岩部層が接する状況が観察された。
- ✓ R-6孔と試掘坑での観察結果により、SF-2②断層が深部まで連続し、SF-2①断層は派生断層であると判断される。

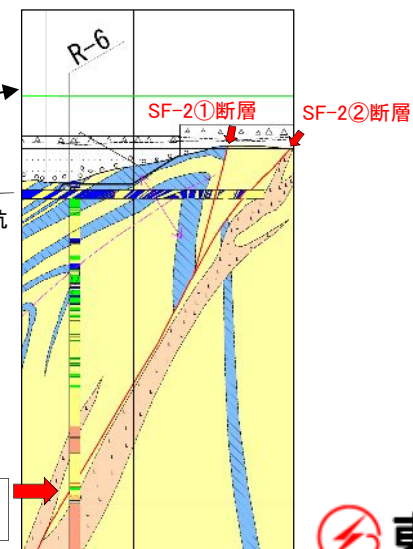
試掘坑内のSF-2①断層の延長位置
R-6孔深度98.50~98.20m(中石含む)

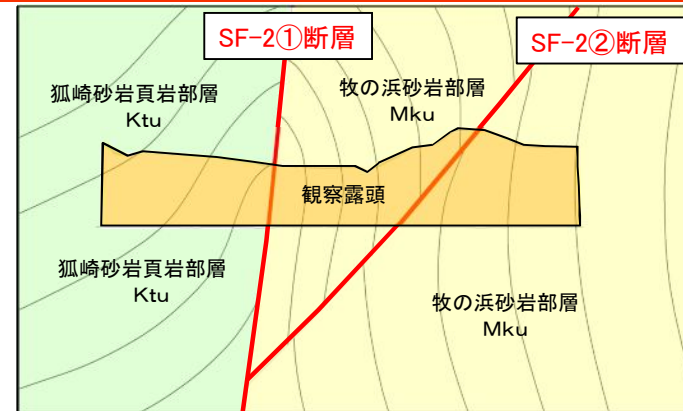
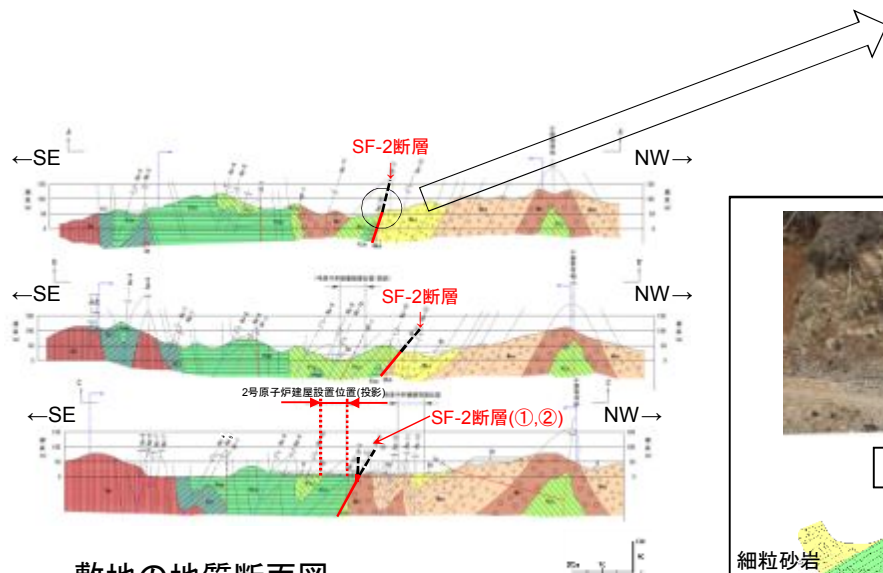
敷地の地質断面図

- 敷地南側のA-A'断面付近では、SF-2断層はやや急傾斜となり、主断層面はSF-2①断層に連続し、SF-2②断層は派生断層と考えられる。
- ✓ SF-2断層露頭付近では、SF-2①断層を境に、狐崎砂岩頁岩部層と牧の浜砂岩部層が接する状況が観察された。
- ✓ SF-2①断層の位置は、地質構造的には背斜軸部に対応しており、背斜軸部が断層化したものと考えられる。

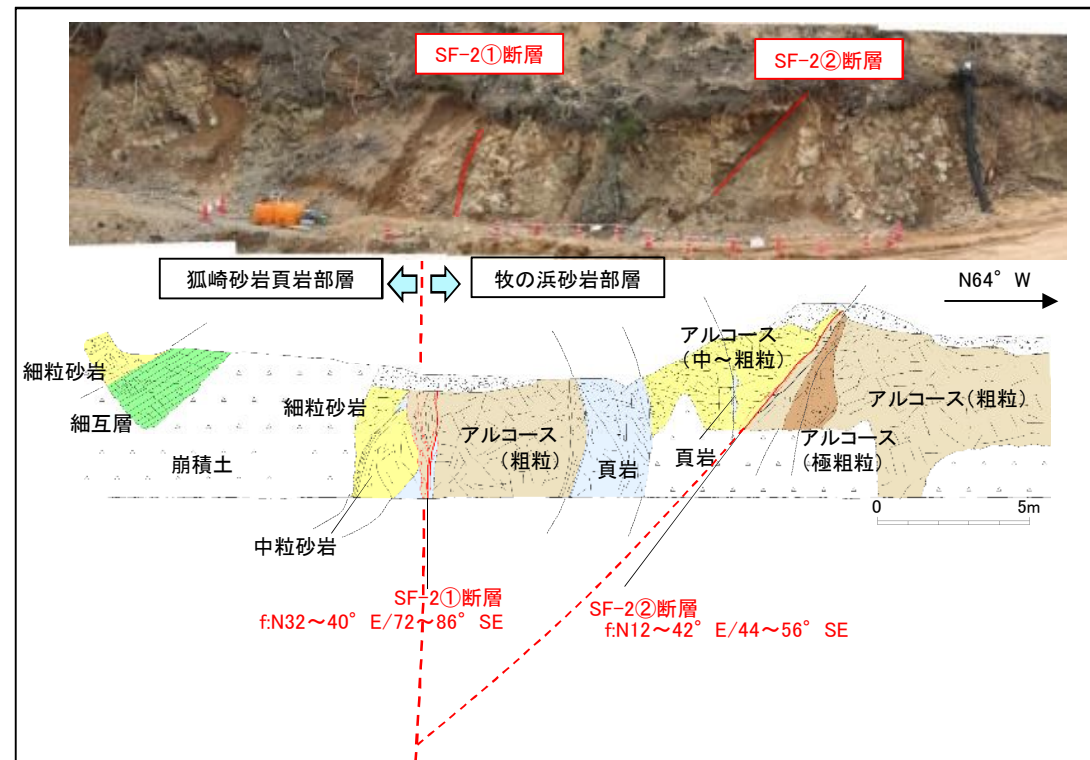
- SF-2断層露頭においては、前述のとおりSF-2①断層が主断層と考えられることから、SF-2①断層の破碎部において条線の観察を行った。
- SF-2断層破碎部に見られる条線の方向には、右側低角度(12~22° R)のもの、左側低角度(15~40° L)のもの、左側高角度(60~77° L)のもの等が見られ、ばらつきを示す。
- ✓ これらの条線のうち左側高角度の条線は、最新面と考えられる主せん断面以外の面に見られることが多く、また不鮮明なものが多い傾向が認められることから、相対的に古い時期に縦ずれ成分の大きい活動により高角度の条線が形成された後、相対的に新しい時期に比較的横ずれ成分の大きい活動により低角度の条線が高角度の条線を上書きして形成されたと考えられる。

⇒ SF-2断層は、初成的には背斜軸部付近の過褶曲に伴う破断として形成されたと考えられることから、この時期(相対的に古い時期)に逆断層として活動し、高角度の条線が形成された後、何らかの横ずれ成分を伴う活動により、低角度の条線により上書きされたものと考えられる。

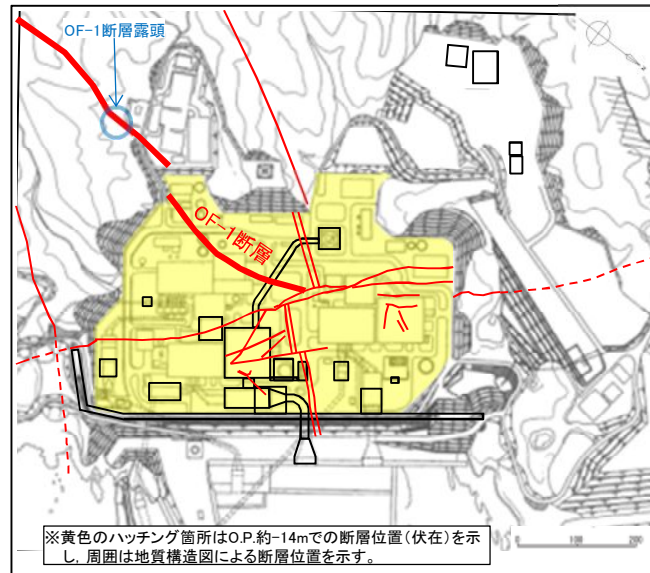
OF-1断層

敷地南部の露頭において、牧の浜砂岩部層(北西側)と狐崎砂岩頁岩部層(南東側)を境するOF-1断層を確認。
露頭では、断層破砕部は幅約80cmで、全体的に石英により膠結している。

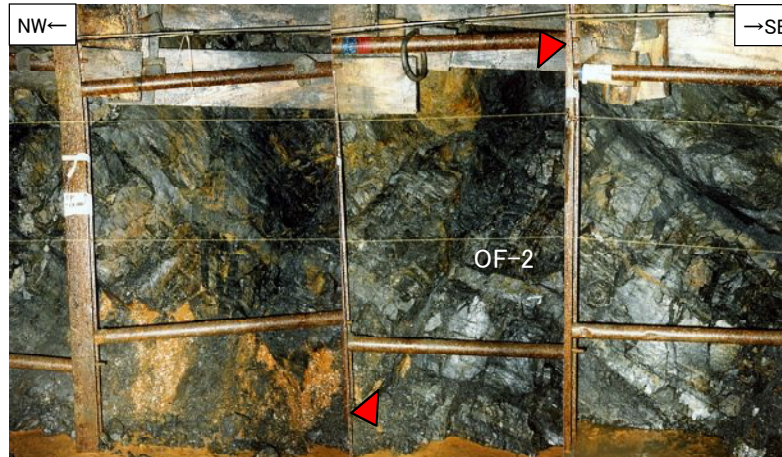
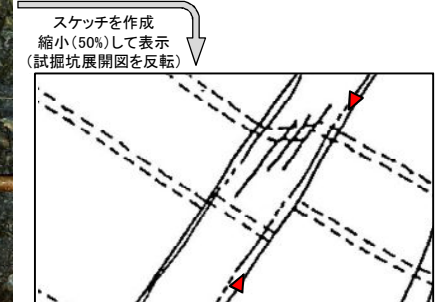
OF-2断層

2号炉試掘坑内の露頭においては、幅0.5~1.5cmの破砕部がみられ、上盤側(北西側)下がりの正断層センスの動きを示す地層の変形及び落差約15~40cmのずれがみられる。

2号炉試掘坑A坑北東壁で確認したOF-2断層(左:写真, 右:スケッチ)

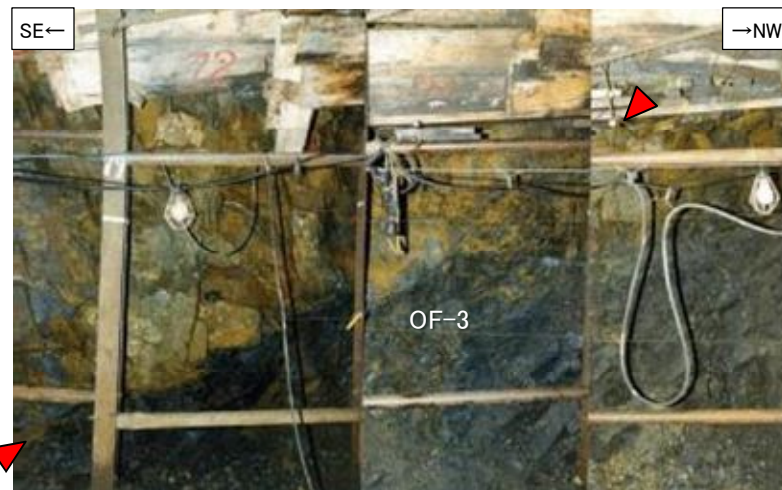
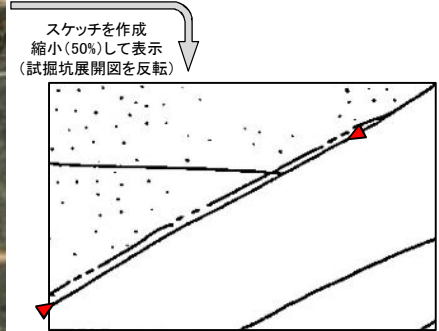
OF-3断層

2号炉試掘坑内の露頭において、幅1~12cmの破砕部がみられる。

2号炉試掘坑A坑南西壁で確認したOF-3断層(左:写真, 右:スケッチ)

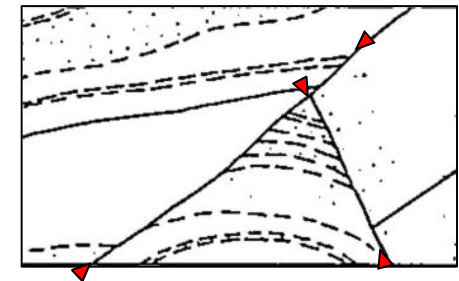
2号炉試掘坑内の露頭において、幅2~6cmの破砕部がみられる。

2号炉試掘坑内の露頭において、幅3~20cmの破砕部がみられる。
OF-4断層に切られる。

2号炉試掘坑B坑南東壁で確認したOF-4断層及びTF-4断層(下:写真, 右上:スケッチ)

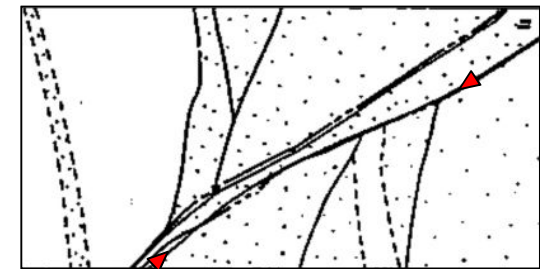
OF-5断層

3号炉試掘坑内の露頭において、幅9~15cmの破砕部がみられ、上盤側(北西側)上がりを示唆する変形がみられる。

3号炉試掘坑1坑北東壁で確認したOF-5断層(下:写真, 右上:スケッチ)

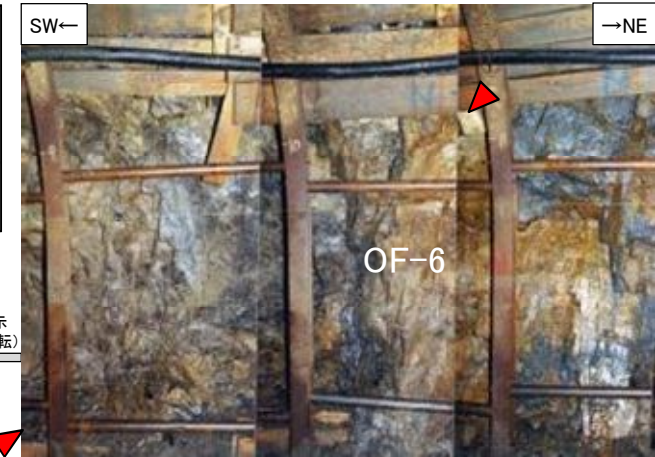
OF-6断層

3号炉試掘坑内の露頭において、幅0.1~2cmの破砕部がみられる。

3号炉試掘坑2坑北西壁で確認したOF-6断層(右:写真, 左上:スケッチ)

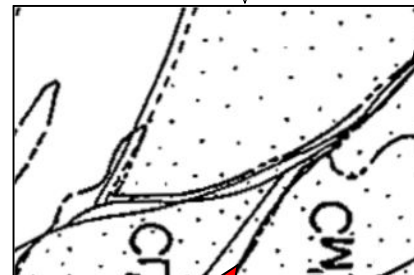
OF-7断層

3号炉試掘坑内の露頭において、幅3~10cmの破砕部がみられる。

3号炉試掘坑1坑北東壁で確認したOF-7断層(右:写真, 左:スケッチ)

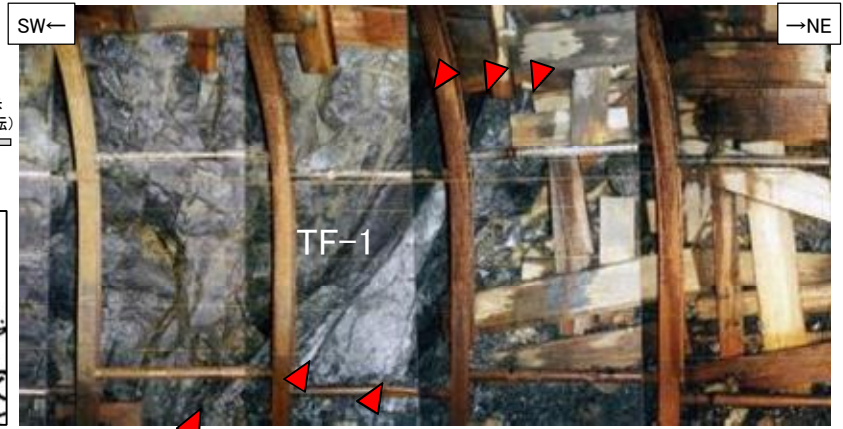
3号炉試掘坑内及び敷地北西部の露頭において、TF-1断層を確認。敷地北西部の露頭においては、断層の上盤側に、南西側下がりの正断層センスの動きを示す地層の引きずりがみられる。

3号炉試掘坑2坑北西壁で確認したTF-1断層 (左:スケッチ, 右:写真)

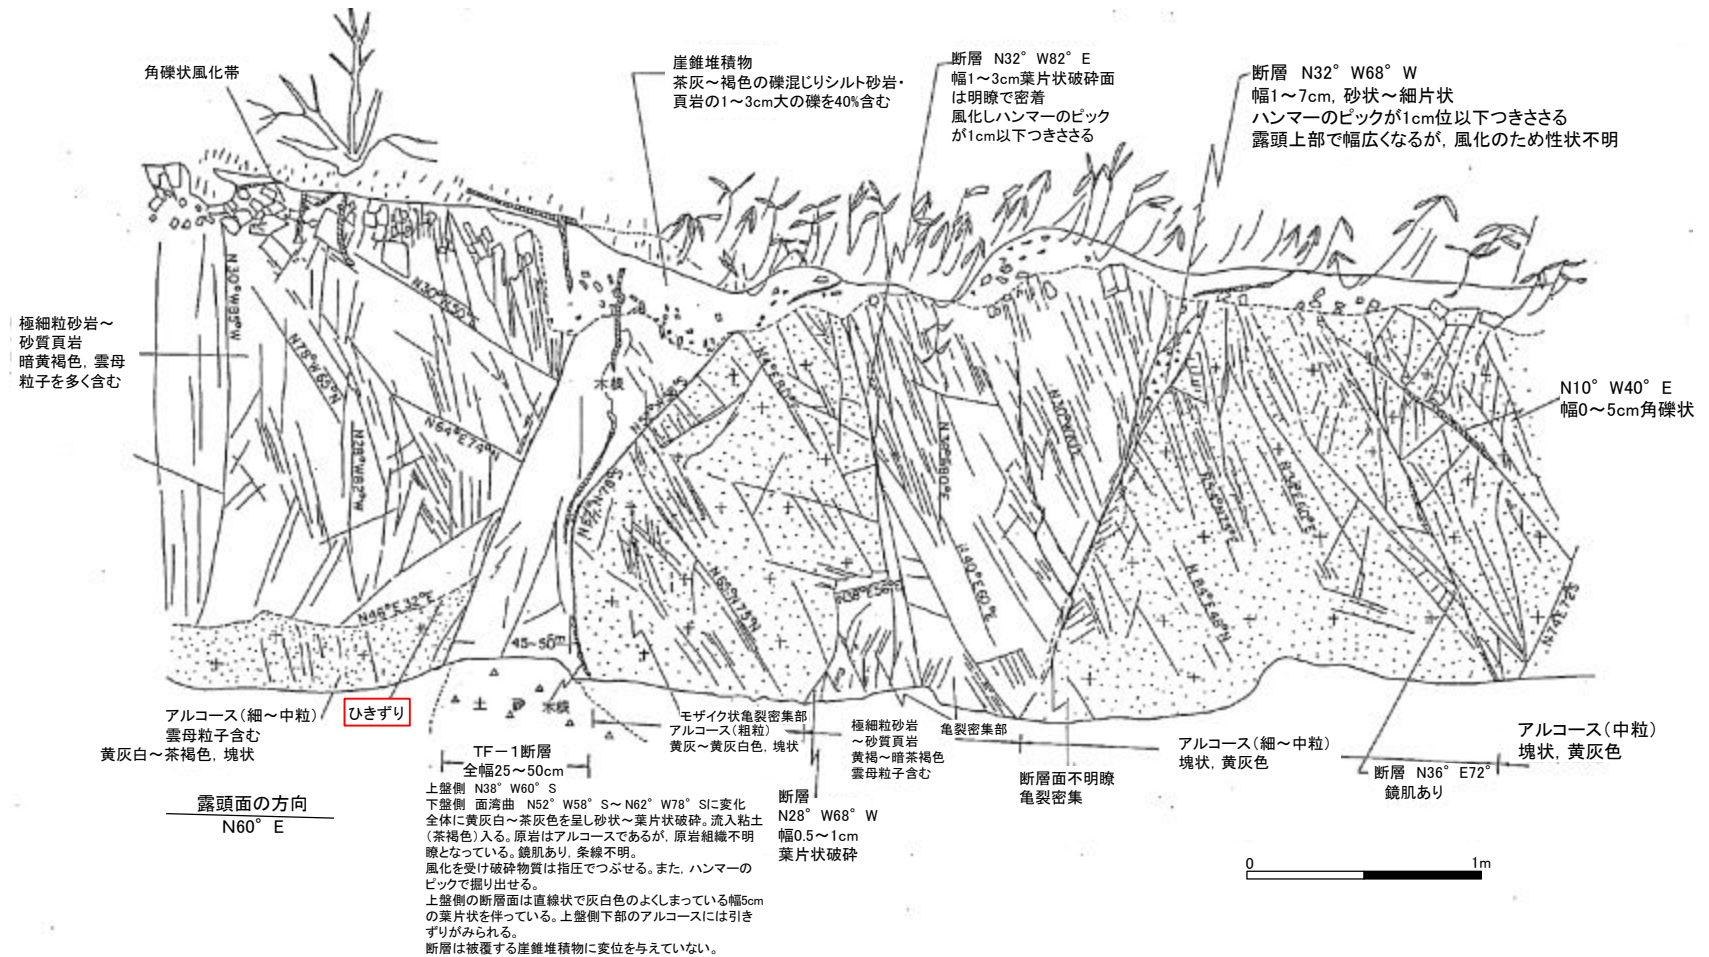
TF-1断層の露頭スケッチ

- 3号炉の北西側法面露頭にTF-1断層が見られる。
- ✓ 法面露頭の観察に加えて、底盤掘削により露頭を拡張し、より広範にTF-1断層の性状を観察した。
- TF-1断層は、本露頭では大局的に牧の浜砂岩部層の頁岩(下盤側)と砂岩(上盤側)を境する南西傾斜の正断層として観察される。
- ✓ TF-1断層の破碎部は膨縮し、破碎幅の変化が激しい。
- ✓ TF-1断層のせん断面は、分岐または集合を示し、直線性に乏しい。
- ✓ 一部に正断層活動を示すR面が観察される。

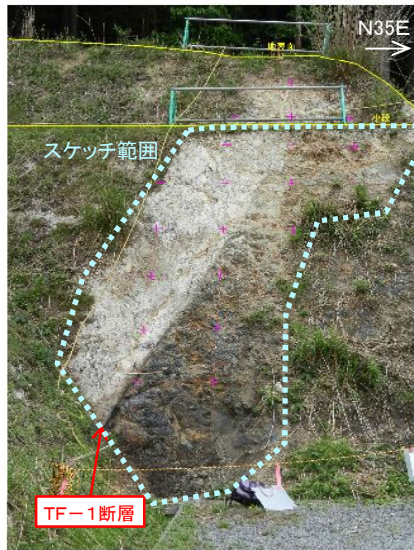
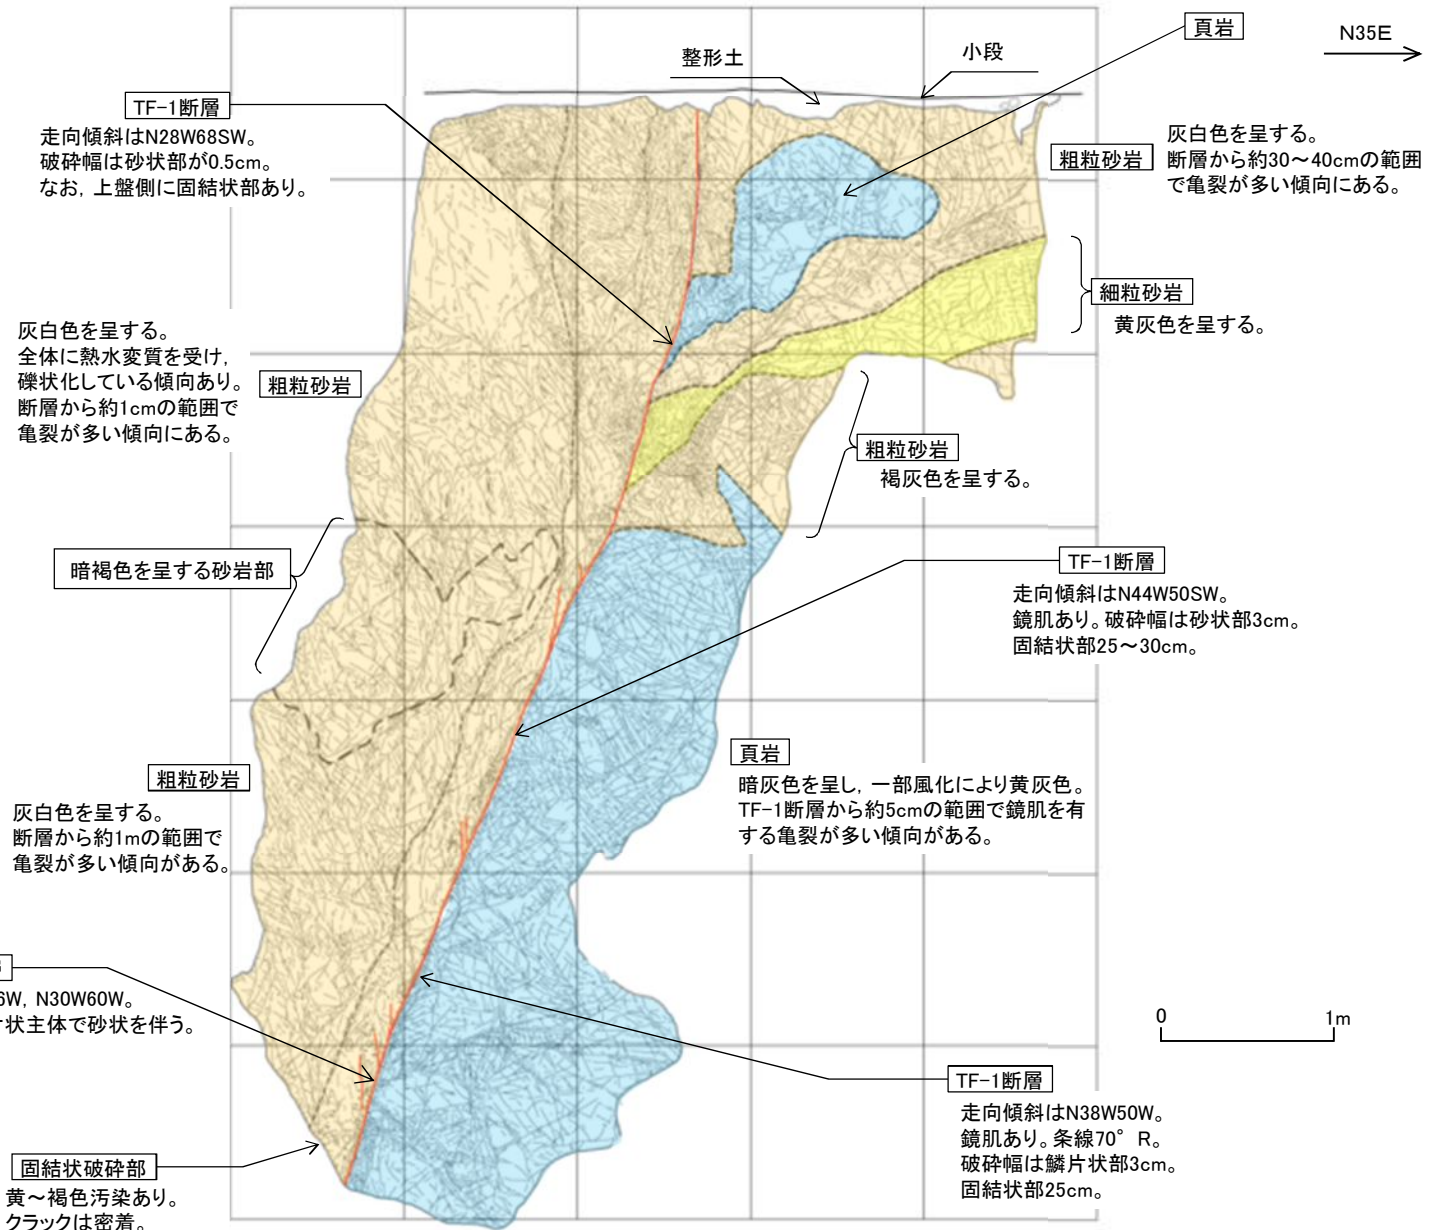
露頭写真

- 露頭法面部では、破碎部は膨縮し、破碎幅の変化が激しいものの、最新面を示すと考えられる主せん断面は1本に収斂しており分岐は示さない。
- 一部に正断層活動を示すR面が観察される。

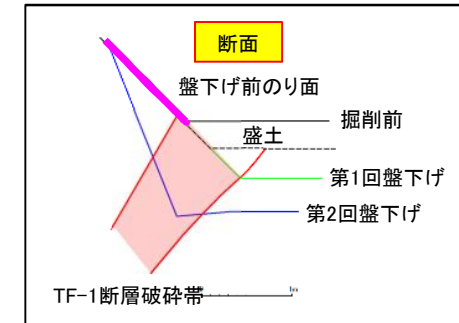
TF-1断層延長部隣接法面露頭観察結果

➤ 掘削前の隣接法面露頭部では、TF-1断層の走向方向(南東側)の延長部が観察される。

✓ 破碎部は膨縮し、破碎幅の変化が激しく、最新面を示すと考えられる主せん断面も直線性に乏しい。

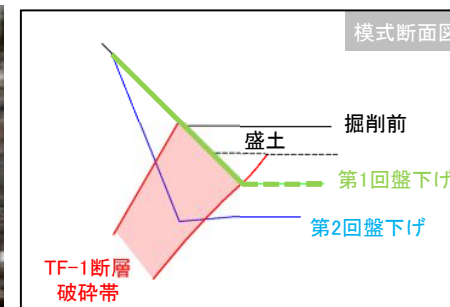
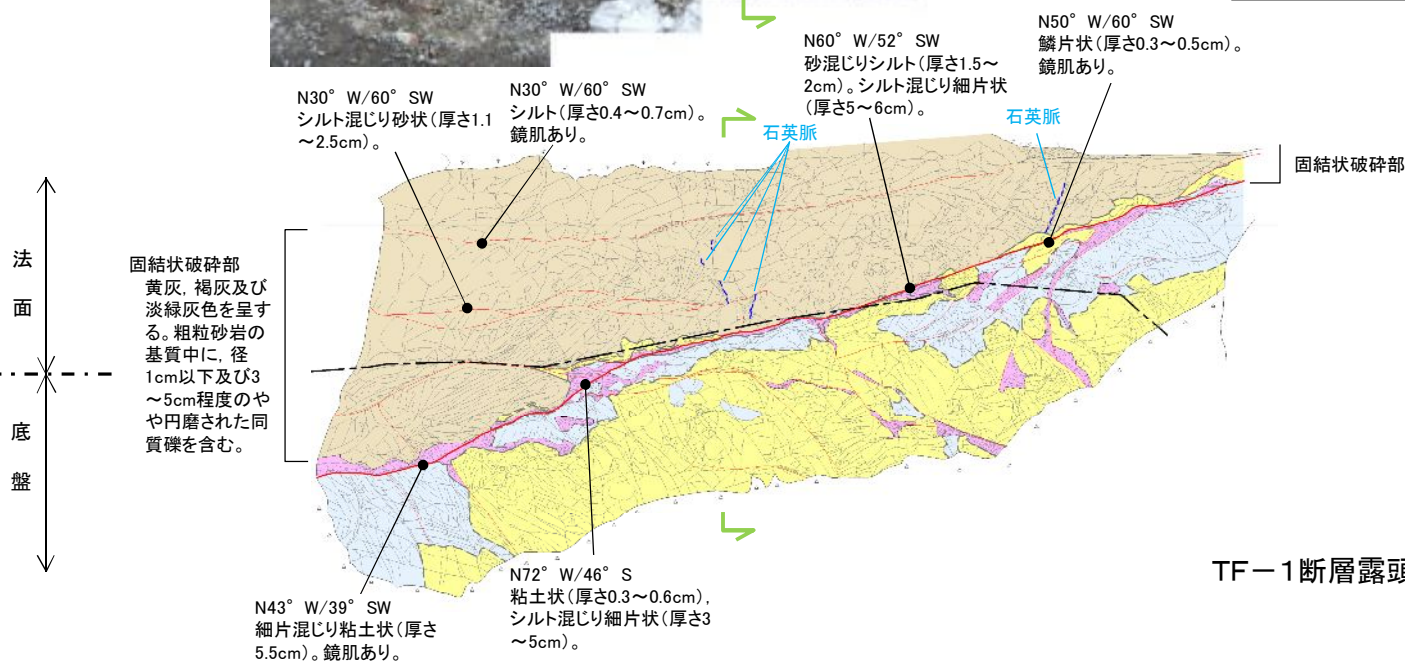
TF-1断層露頭底盤部の観察結果(第1回盤下げ部)

- TF-1断層の破碎部は膨縮し、破碎幅の変化が激しい。
- TF-1断層の最新面を示すと考えられる主せん断面は、直線性に乏しい。

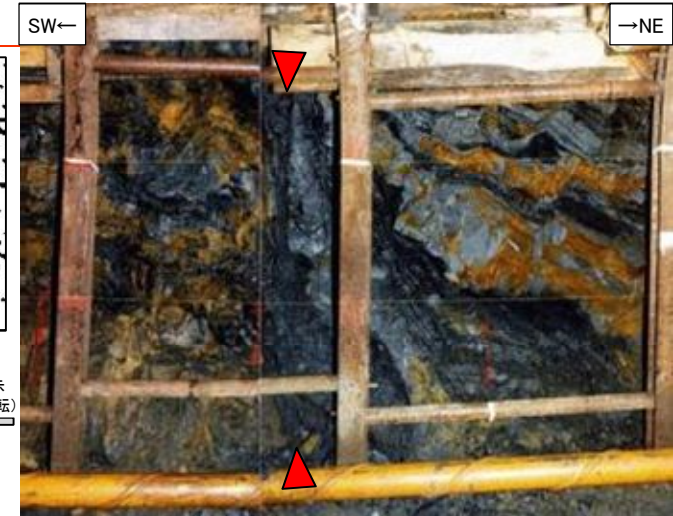
TF-2断層

2号炉試掘坑内の露頭においては、幅40cm以下の破砕部がみられ、断層の下盤側(北東側)に、南西下がりの動きを示す地層の変形がみられる。

2号炉試掘坑B坑北西壁で確認したTF-2断層(左上:スケッチ, 右:写真)

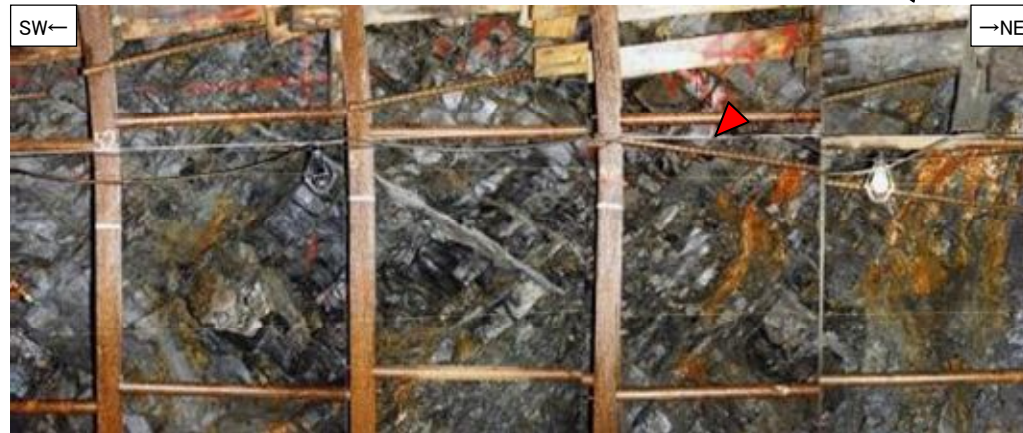
TF-3断層

2号炉試掘坑内の露頭において、幅1~1.5cmの破砕部がみられ、上盤側(南西側)下がりの正断層センス(落差数10cm)のずれがみられる。

2号炉試掘坑B坑北西壁で確認したTF-3断層(下:写真, 右上:スケッチ)

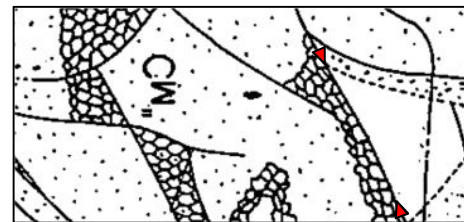
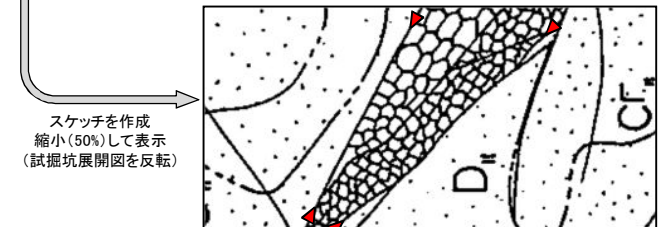
TF-5断層

3号炉試掘坑内の露頭において、破砕部は、破砕幅の変化に富み、角礫状～固結状部の影響ゾーンを含めて最大で幅約1.5mだが、下方へ急激に幅を減じている。

3号炉試掘坑2坑北西壁で確認したTF-5断層(上:写真, 下:スケッチ)

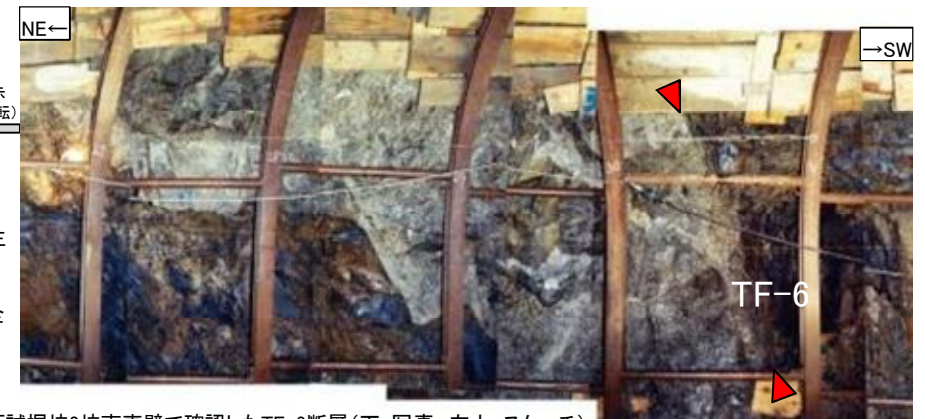
TF-6断層

3号炉試掘坑内の露頭において、幅5~20cmの破砕部がみられ、主に角礫状破砕部の固結状部からなる。断層面は不規則な形状を示し、全体に分岐してネットワーク状の分布を示す。

3号炉試掘坑2坑南東壁で確認したTF-6断層(下:写真, 左上:スケッチ)

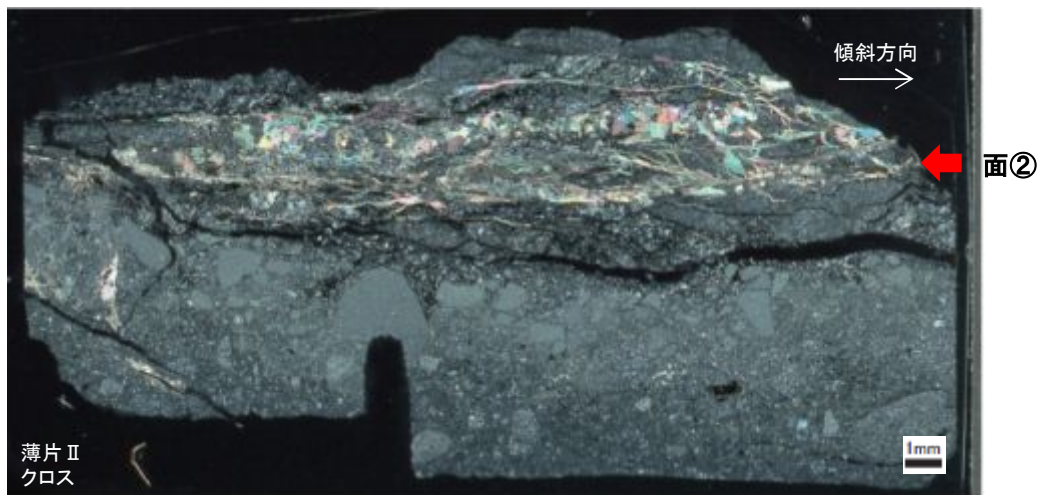
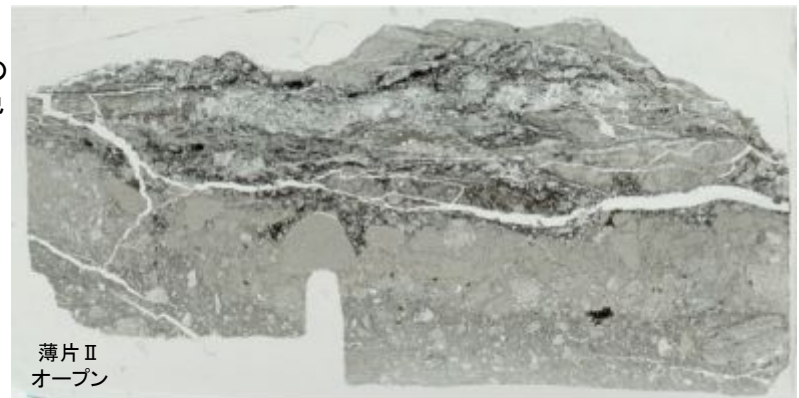
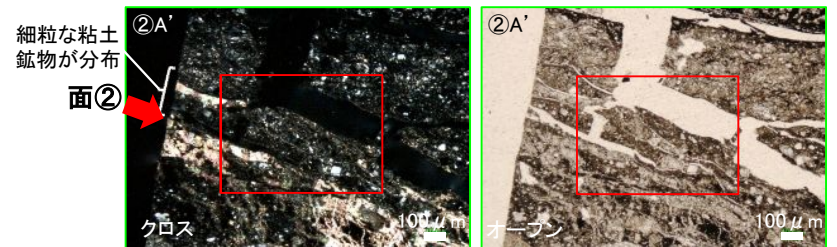
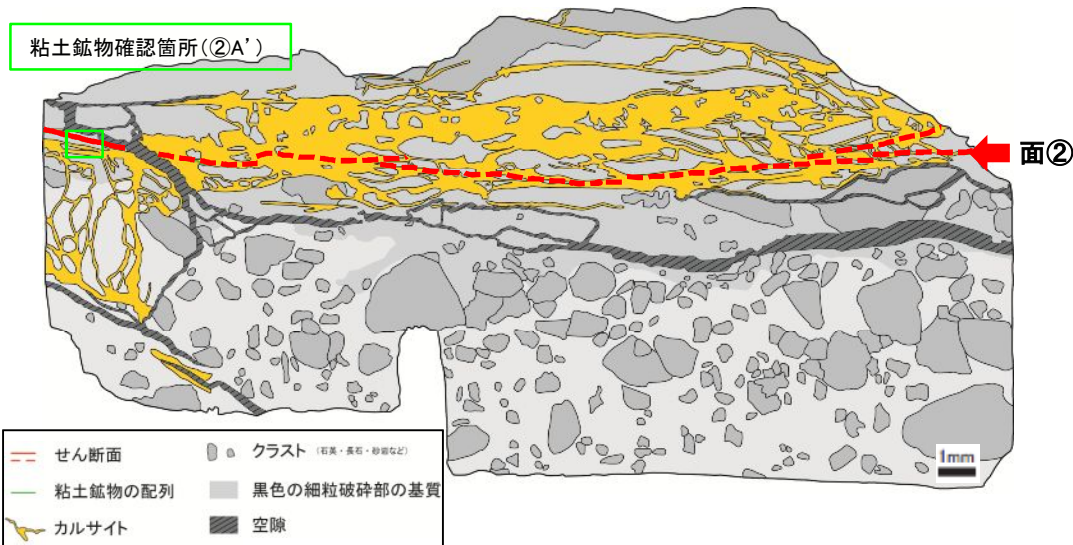
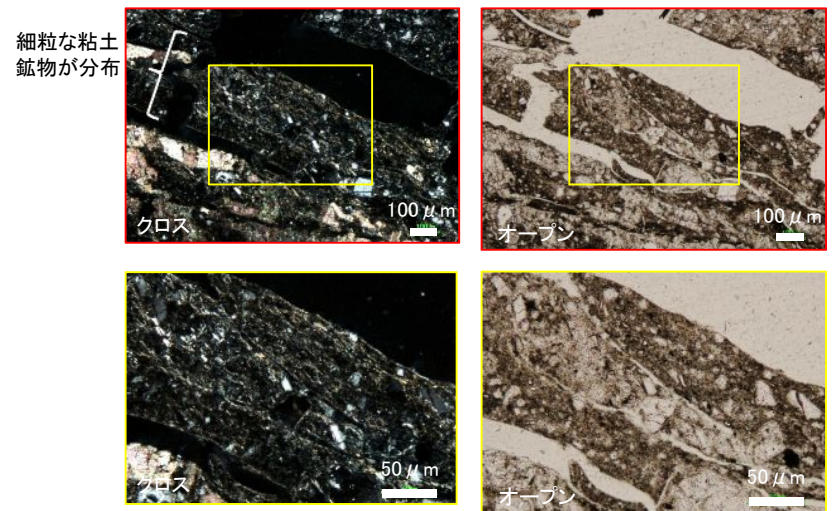
5. 2. 1 TF-1断層【詳細観察・検討(面②:薄片Ⅱの観察(1))】

- 晶出している鉱物は、オープンで無色、クロスで高次の干渉色を示すことからカルサイトである。
- カルサイトが面周辺や面自体に晶出しているため、粘土鉱物が判別しにくくなっているが、面②のせん断面沿いに細粒な粘土鉱物が確認されることから、TF-1断層の最新面と判断される。(緑色実線箇所:②A')

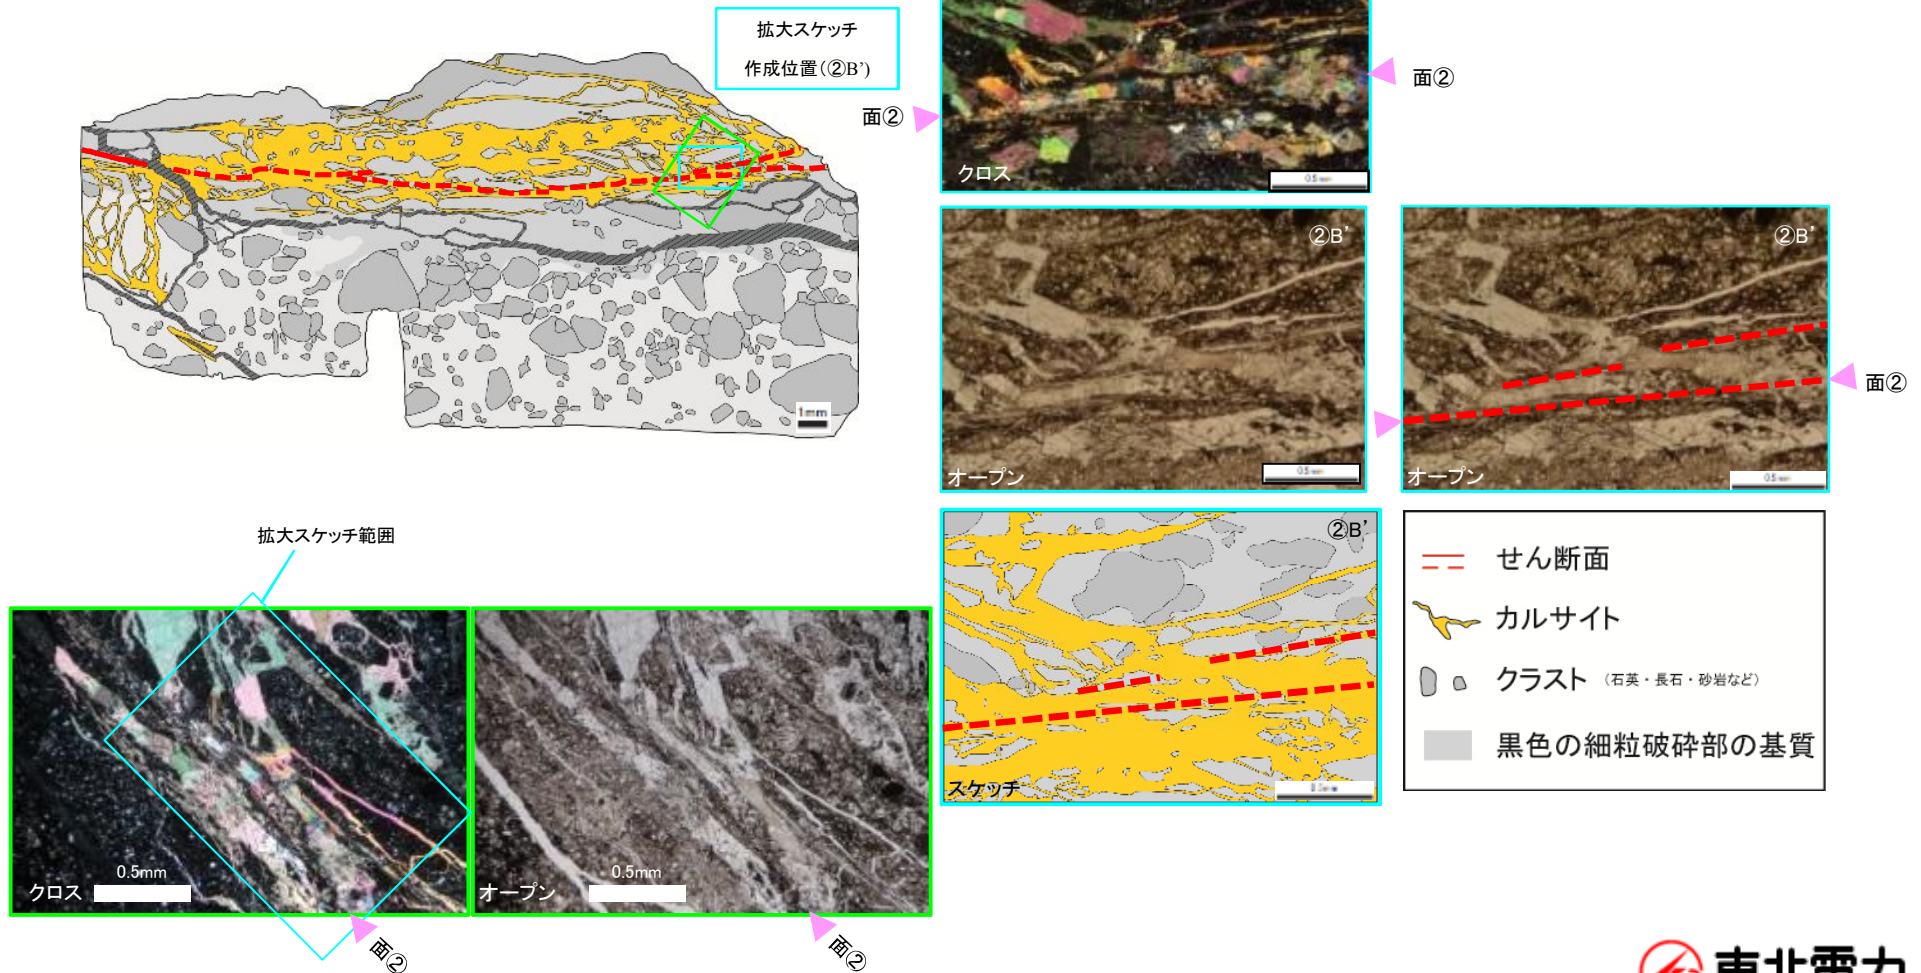
5.2.1 TF-1断層【詳細観察・検討(面②:薄片Ⅱの観察(2))】

- TF-1断層の最新面である、面②を横断するように自形のカルサイトが細脈状に晶出しており、面②の活動に伴う変形は確認されない。
- 面②自体にもカルサイトが晶出しており、面②の活動に伴う変形は確認されない。

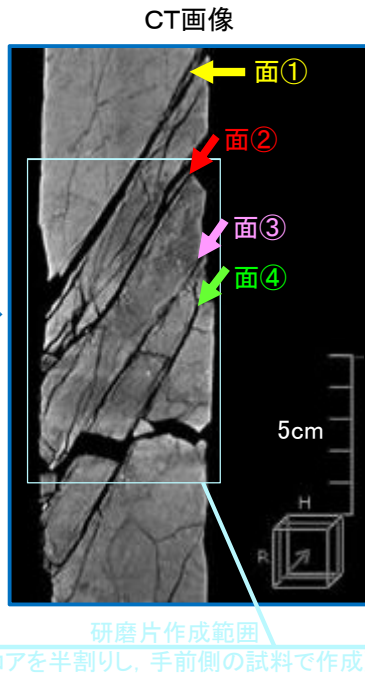
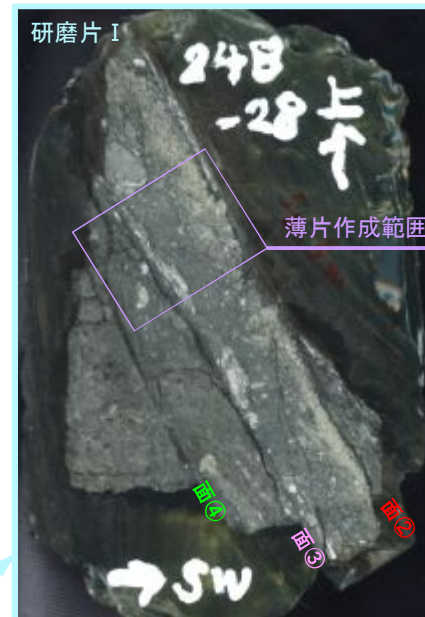
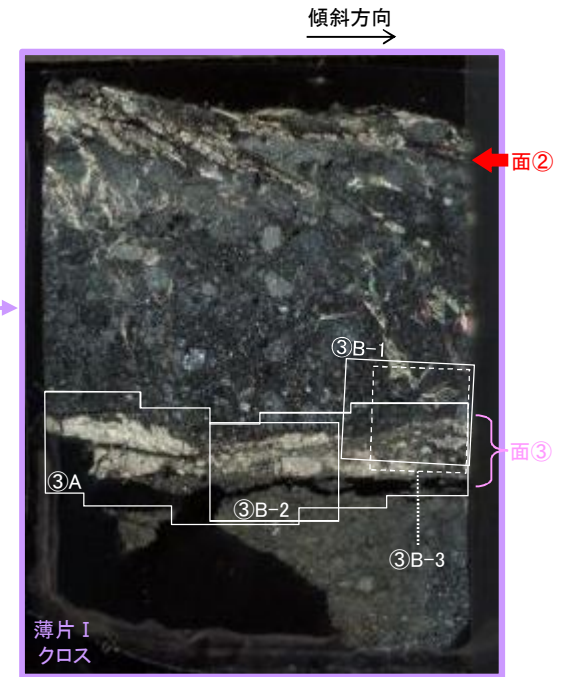
評価項目	拡大範囲	確認内容
最新面の認定	③A	面③'及び面③''の並走する2つの面を確認。 面③'と面③''の間が最も細粒化しており、粘土鉱物の配列を複数確認。 面③'及び面③''は直線性、連続性及び細粒化がほぼ同程度であることを確認。
最新面を横断する鉱物の検討	③B-1	面③'を横断するようにカルサイトが晶出している状況を確認。
	③B-2	面③'付近で、せん断に伴う粘土鉱物の配列を確認。 粘土鉱物の配列を横断するようにカルサイトが晶出している状況を確認。
	③B-3	面③'を横断する脈はカルシウム濃度の高い領域に対応していることから、カルサイト脈であることを確認。

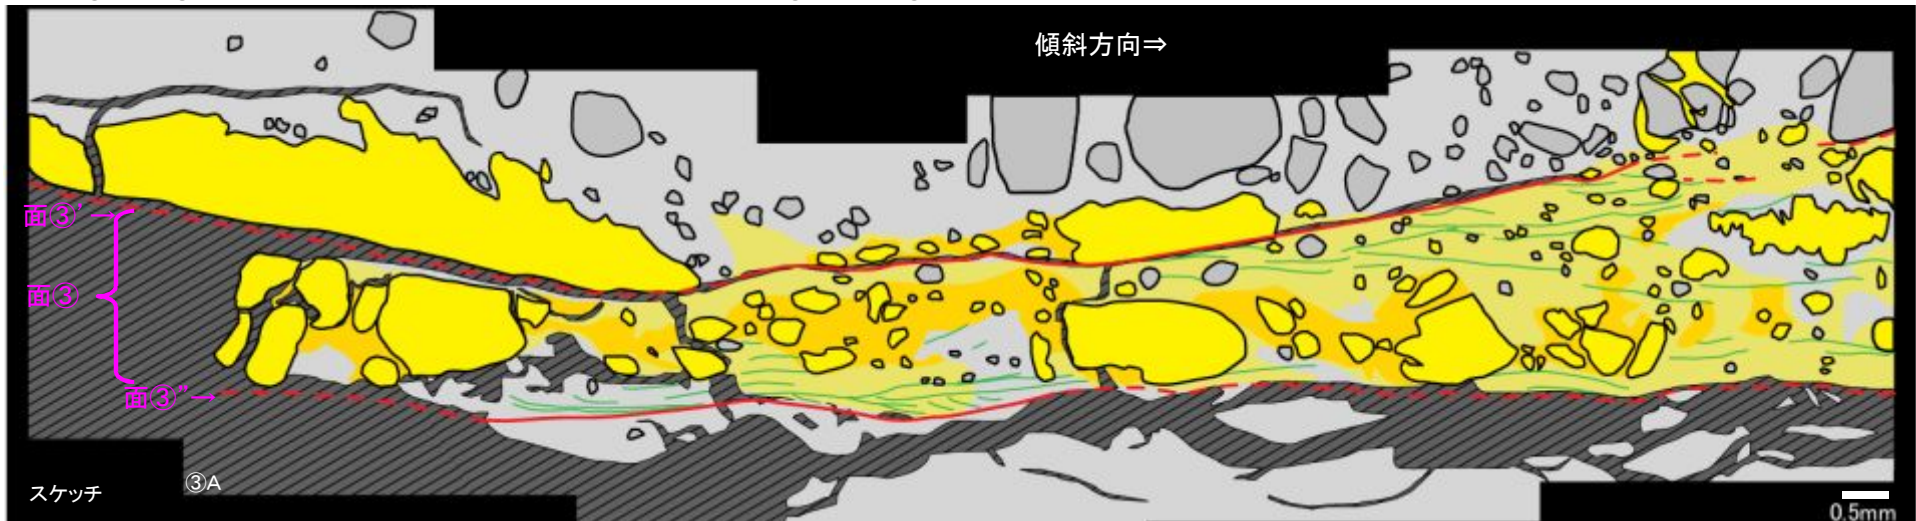
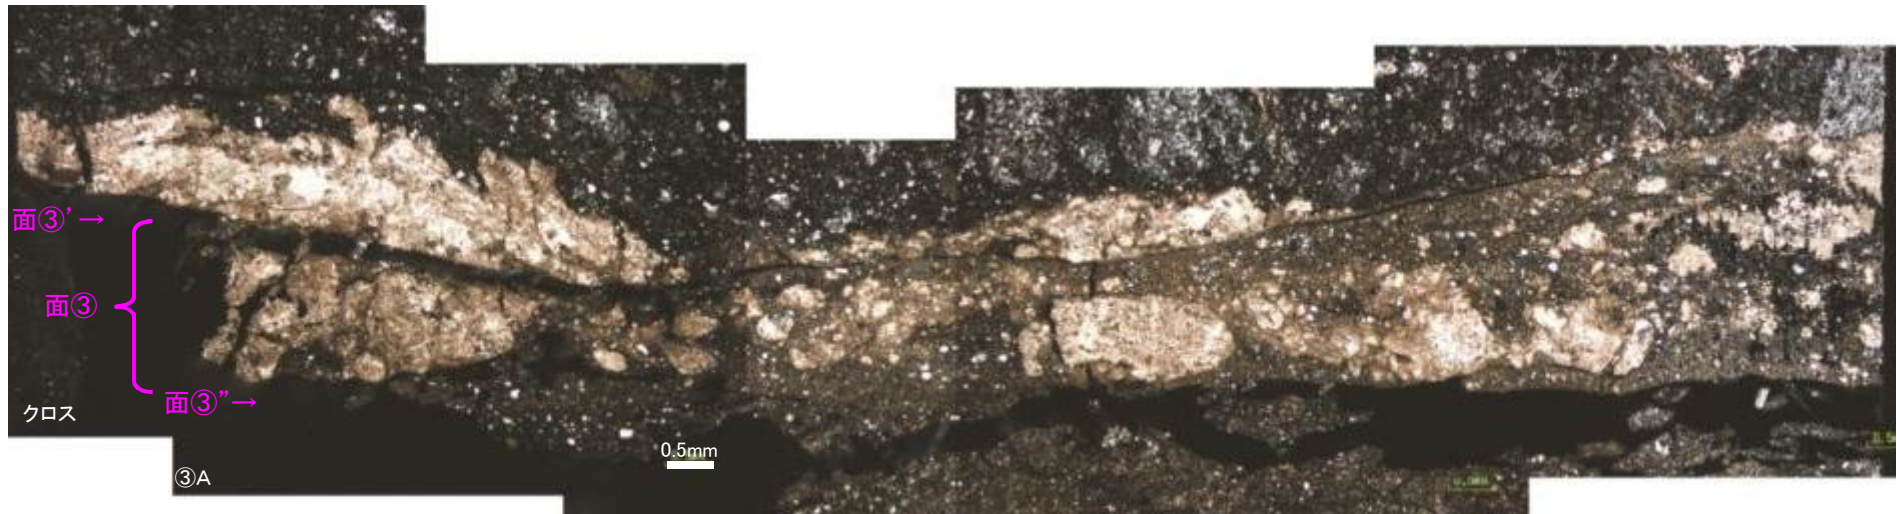
- 詳細薄片観察の結果、面③付近には並走する2つの面(面③'及び面③'')が確認された。
 - 面③'と面③''に挟まれる領域(破碎部)が最も細粒化しており、内部に粘土鉱物の配列が複数確認された。
 - 面③'及び面③''付近には、せん断に伴う粘土鉱物の配列(Y面及び面構造S)が観察され、逆断層センスの構造が確認できる。
 - 面③'及び面③''は直線性、連続性及び細粒化の程度がほぼ同じである。
- ⇒面③'と面③''に挟まれる領域(破碎部)を最新活動ゾーンとし、面③'及び面③''が最新面と考えられる。

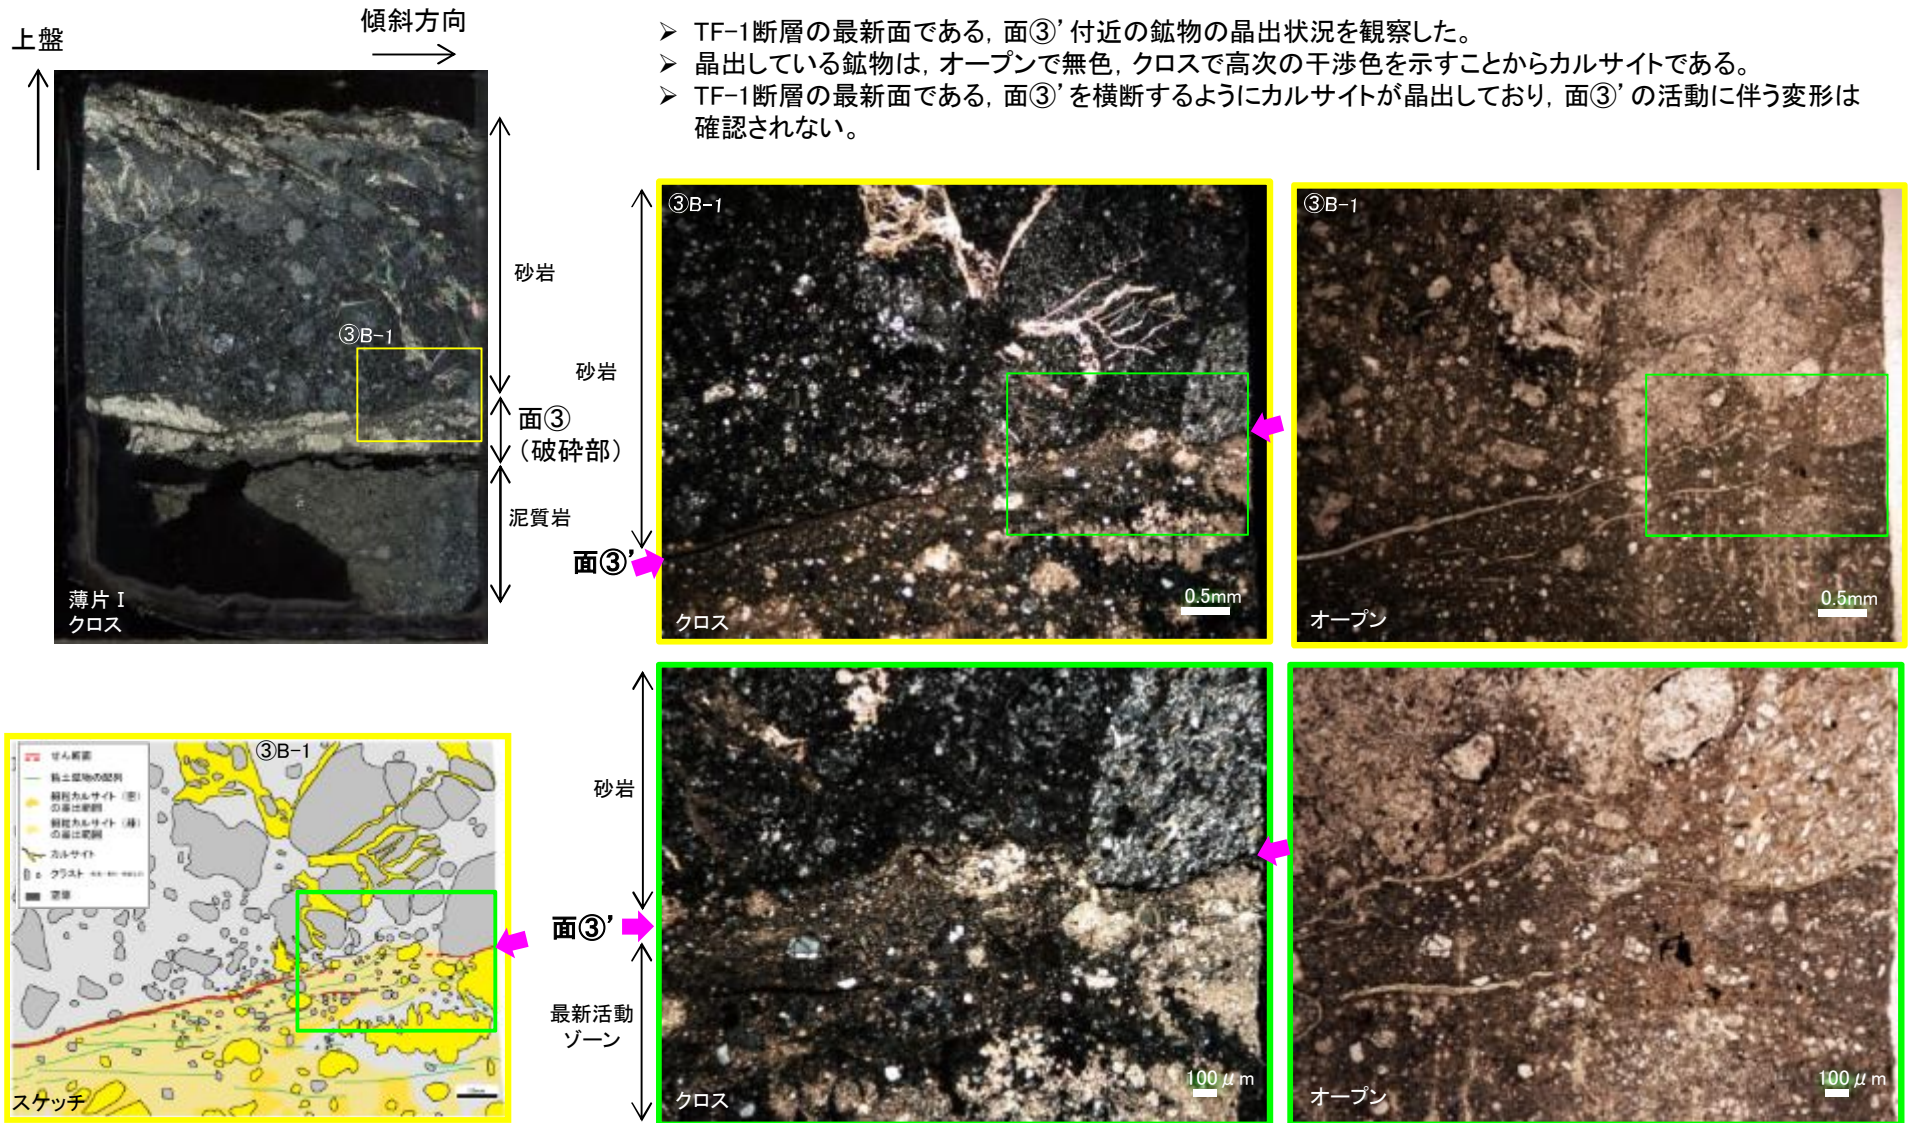
5.2.1 TF-1断層【詳細観察・検討(面③':薄片Iの観察)】

- TF-1断層の最新面である、面③' 付近の鉱物の晶出状況を観察した。
- 晶出している鉱物は、オープンで無色、クロスで高次の干渉色を示すことからカルサイトである。
- TF-1断層の最新面である、面③' を横断するようにカルサイトが晶出しており、面③' の活動に伴う変形は確認されない。
